Le immagini dell'insicurezza

Movimentazione materiali su strada aperta al traffico.

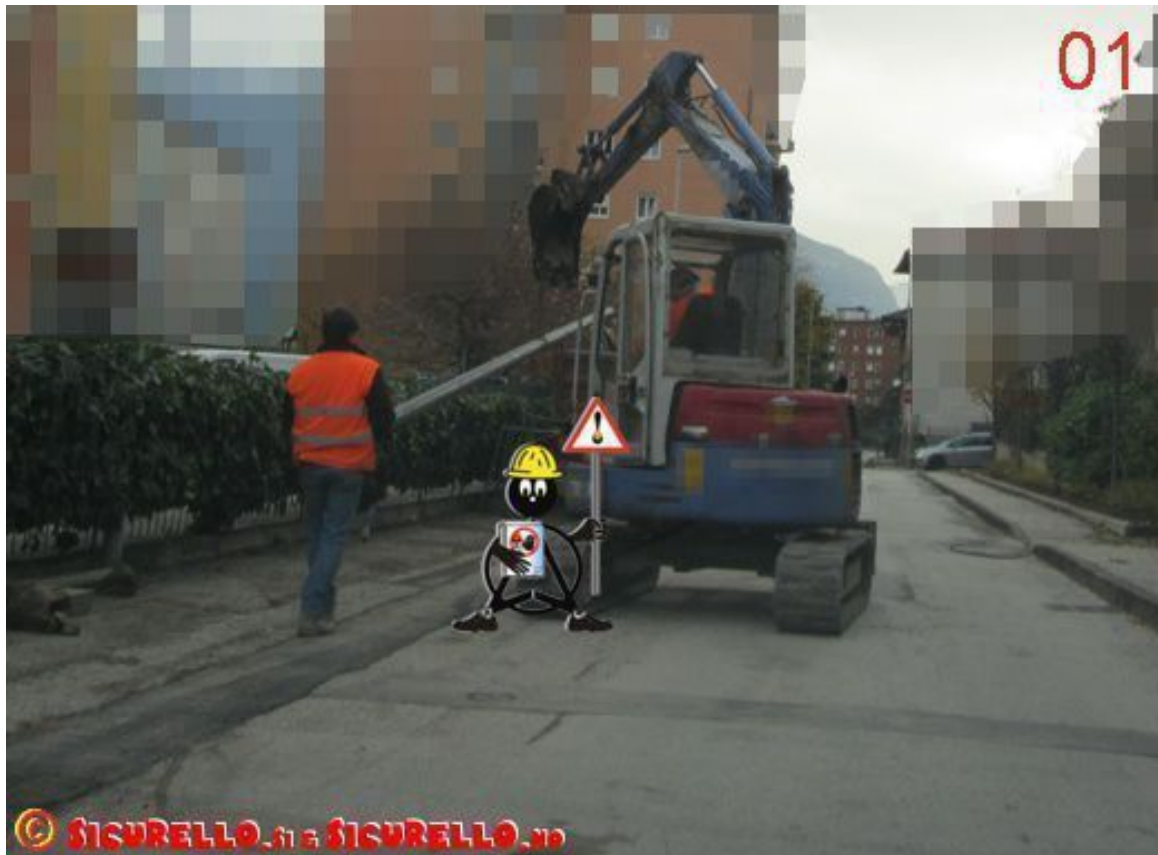
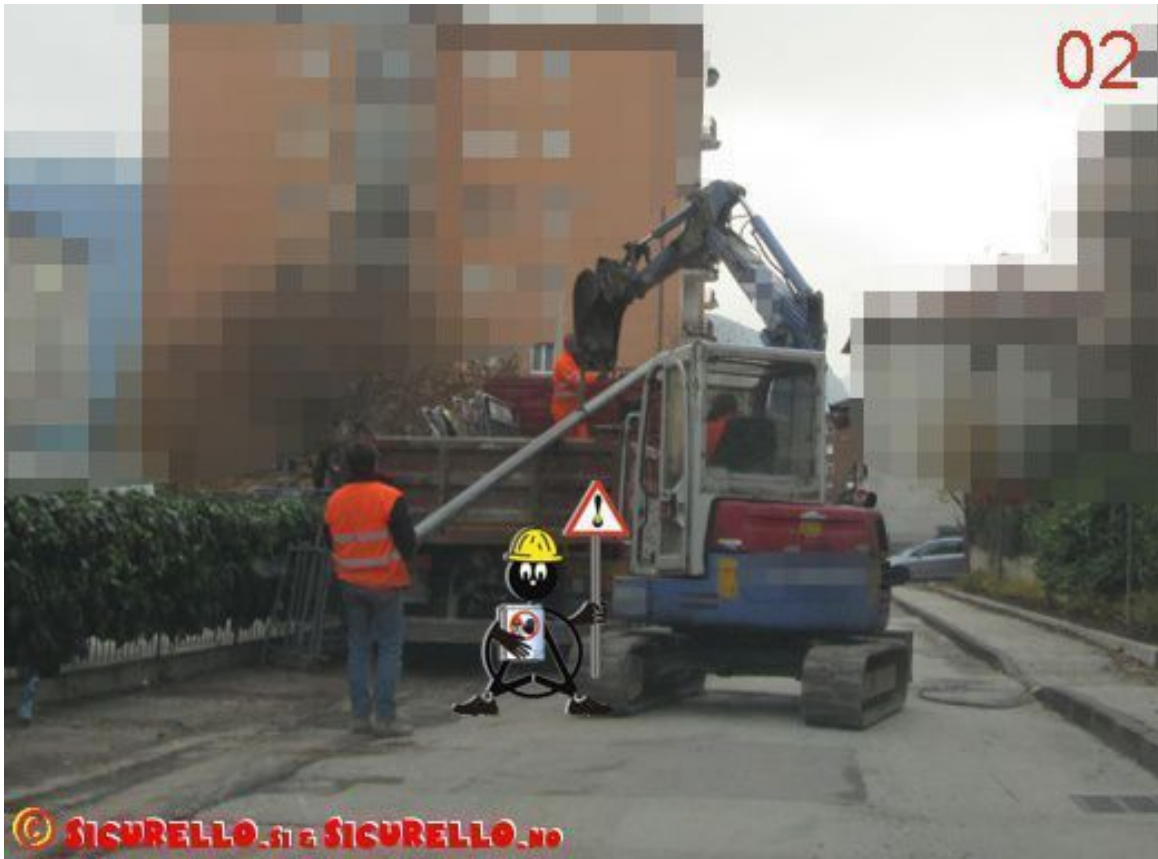
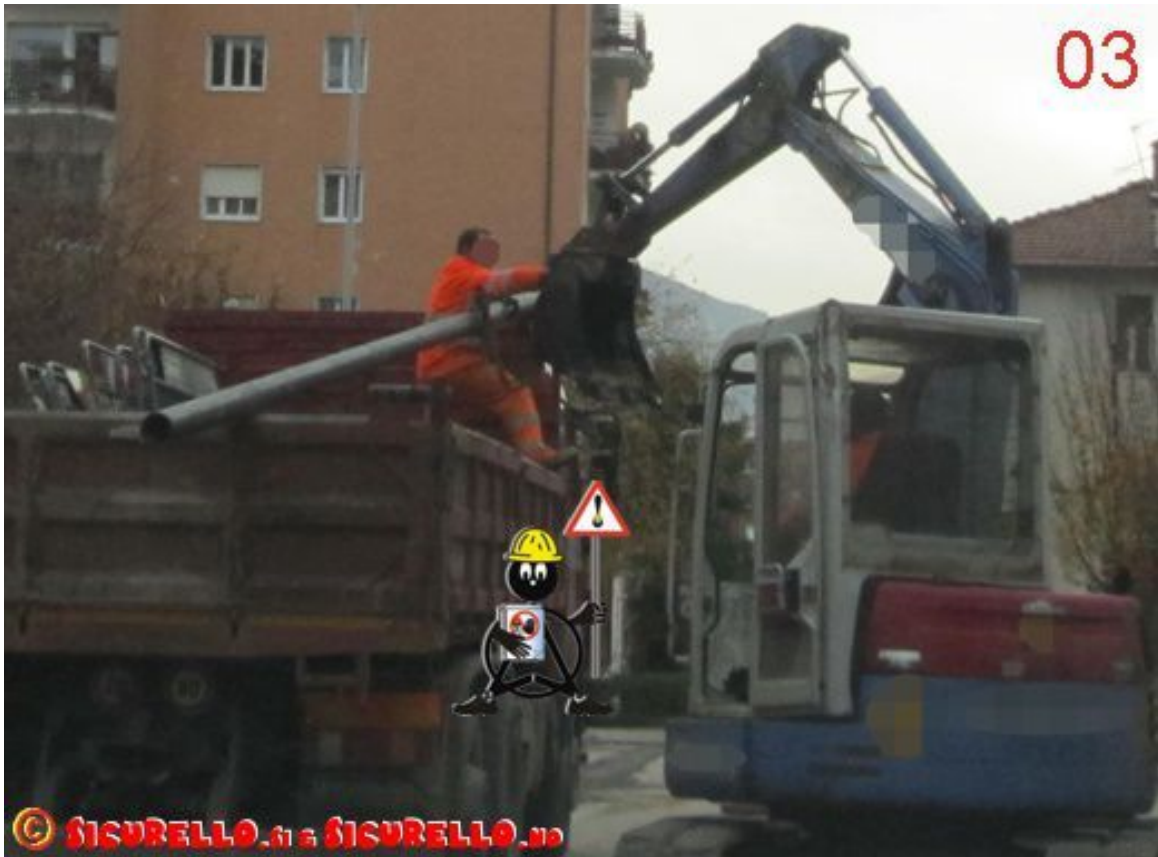
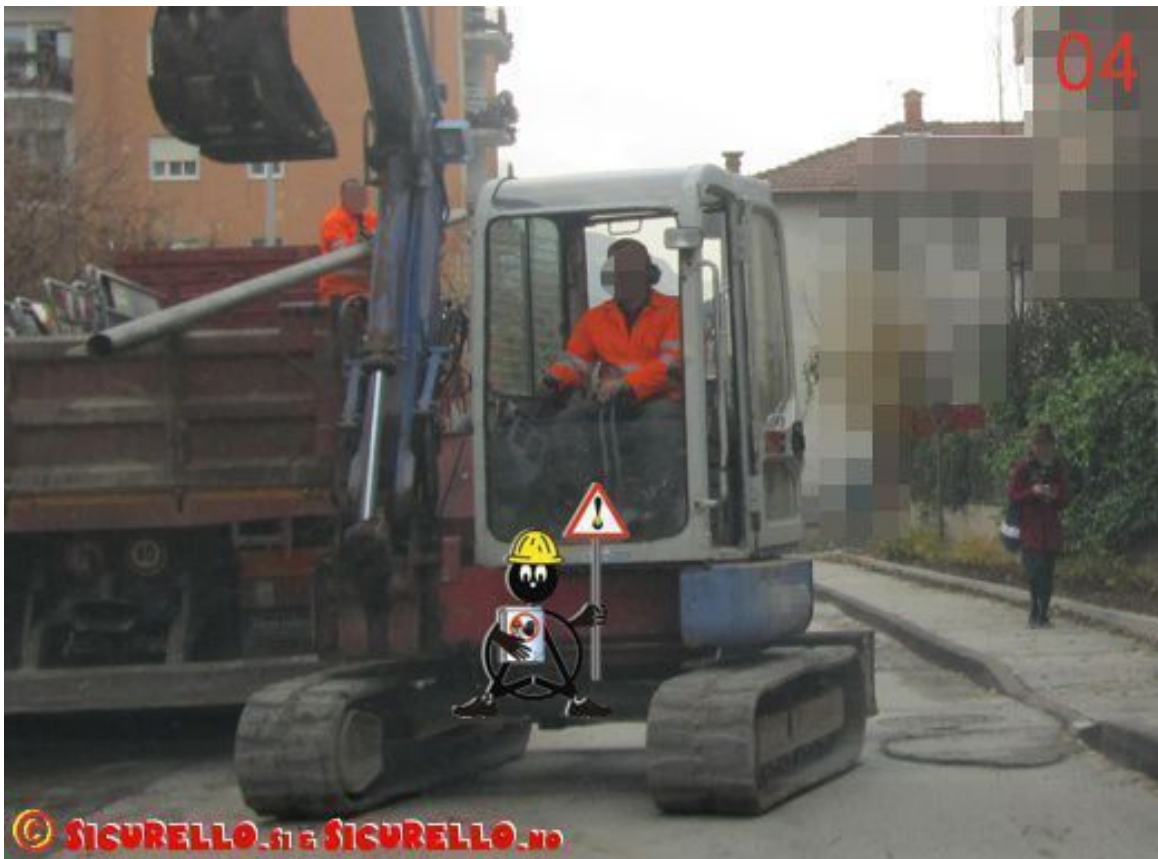
Le foto di oggi sono state scattate nelle fasi di smantellamento di un cantiere allestito per la posa di tubazioni interrato. In particolare è in corso lo spostamento di un tubo ed il suo posizionamento su un camion, il tutto eseguito con l'ausilio di un *mini escavatore*.

Non analizziamo la fase di movimentazione e caricamento (anche se più di qualche perplessità sulle modalità adottate può sorgere), ma certamente lasciano perplessi gli aspetti riguardanti l'esecuzione delle attività che vengono svolte:

- su una strada regolarmente aperta al traffico a doppio senso di marcia,
- senza la presenza di alcun operatore addetto alla gestione della viabilità,
- con il solo posizionamento, qualche decina di metri prima del cantiere, di un unico segnale di lavori in corso,
- in adiacenza ad un marciapiede ove passano regolarmente dei pedoni.

L'idea è quella che in fase di smobilizzo del cantiere le norme, le procedure, le prescrizioni non valgano più, l'importante è fare in fretta senza perdita di tempo. E se ciò comporta il mancato rispetto delle regole? "*Pazienza, tanto il cantiere è ormai terminato*".
