Le immagini dell'insicurezza

Movimentazione materiali su strada aperta al traffico.

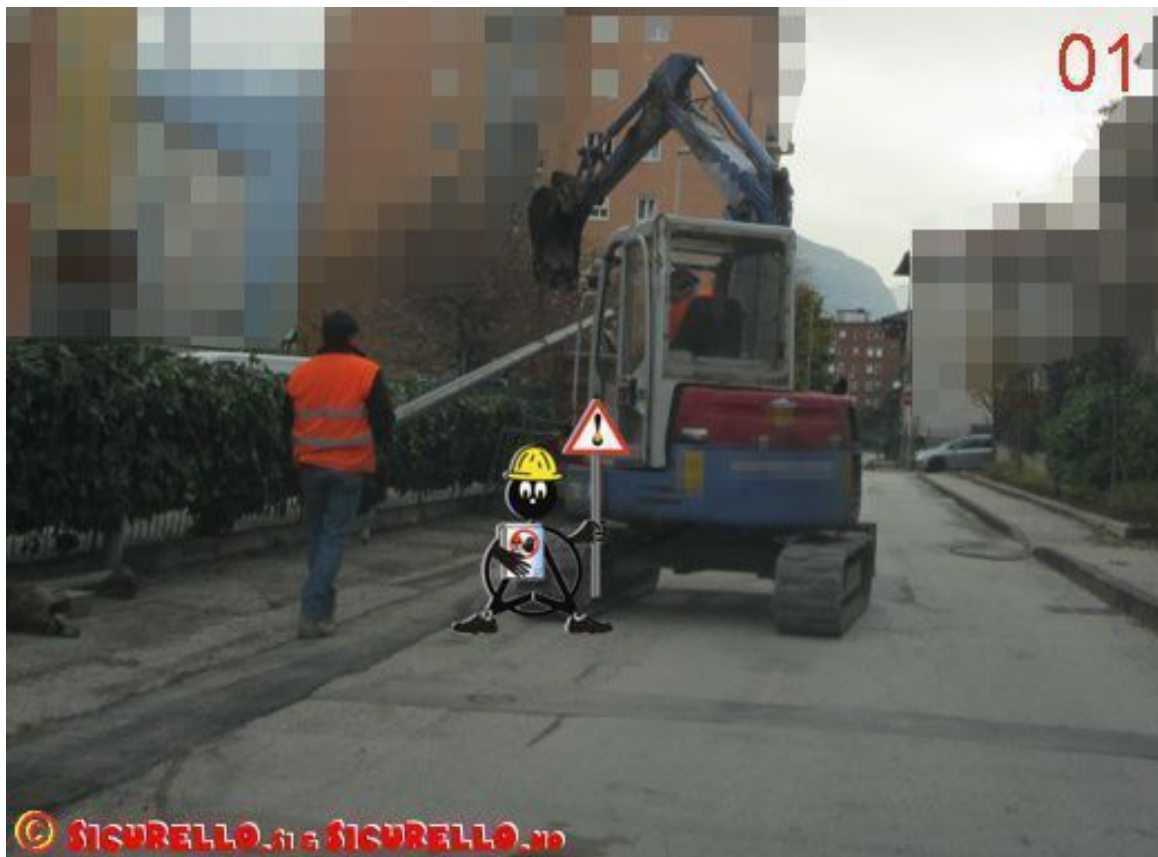
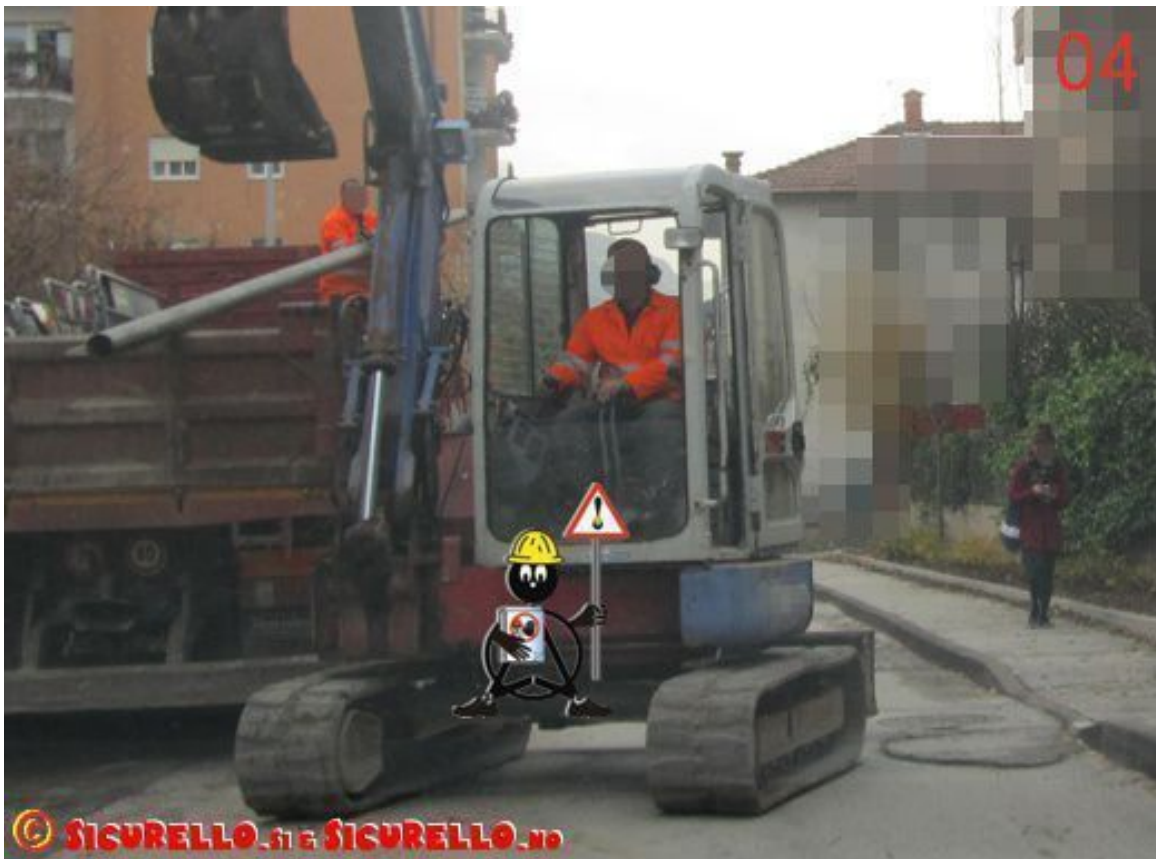
Le foto di oggi sono state scattate nelle fasi di smantellamento di un cantiere allestito per la posa di tubazioni interrato. In particolare è in corso lo spostamento di un tubo ed il suo posizionamento su un camion, il tutto eseguito con l'ausilio di un *mini escavatore*.

Non analizziamo la fase di movimentazione e caricamento (anche se più di qualche perplessità sulle modalità adottate può sorgere), ma certamente lasciano perplessi gli aspetti riguardanti l'esecuzione delle attività che vengono svolte:

- su una strada regolarmente aperta al traffico a doppio senso di marcia,
- senza la presenza di alcun operatore addetto alla gestione della viabilità,
- con il solo posizionamento, qualche decina di metri prima del cantiere, di un unico segnale di lavori in corso,
- in adiacenza ad un marciapiede ove passano regolarmente dei pedoni.

L'idea è quella che in fase di smobilizzo del cantiere le norme, le procedure, le prescrizioni non valgano più, l'importante è fare in fretta senza perdita di tempo. E se ciò comporta il mancato rispetto delle regole? "*Pazienza, tanto il cantiere è ormai terminato*".
