Anno 16 - numero 3454 di venerdì 19 dicembre 2014

Le immagini dell'insicurezza

Ed anche quest'anno... non potevano mancare le luminarie natalizie!!!

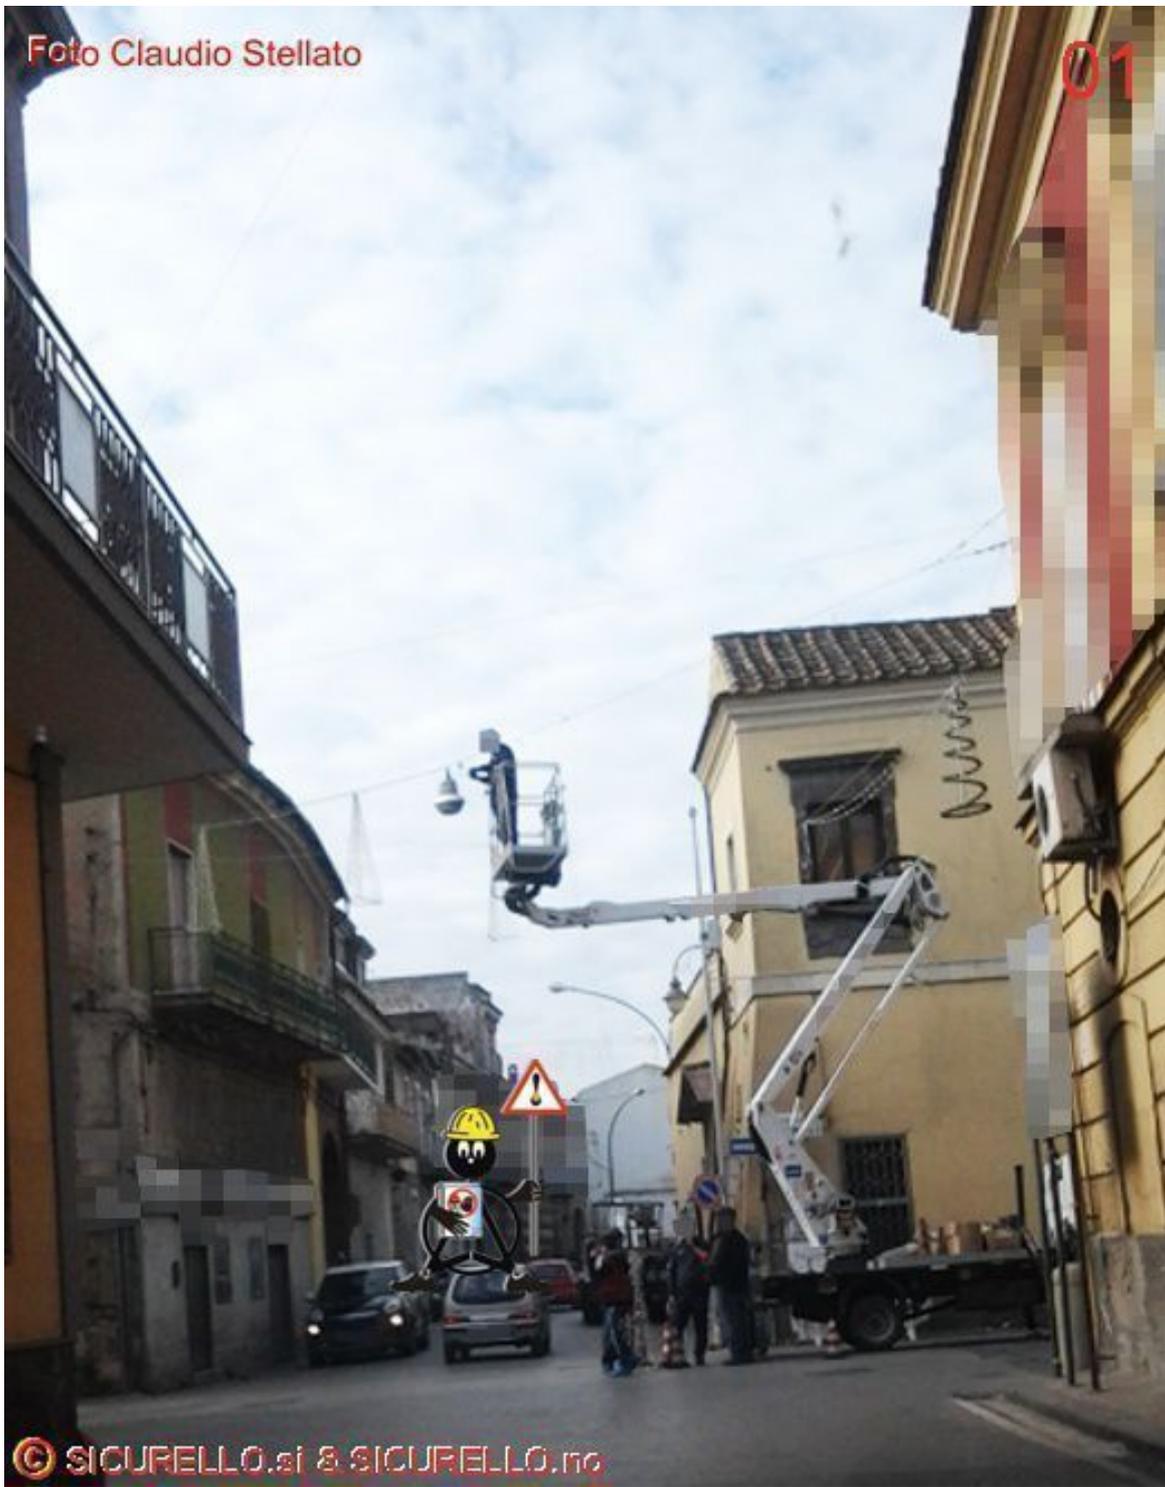
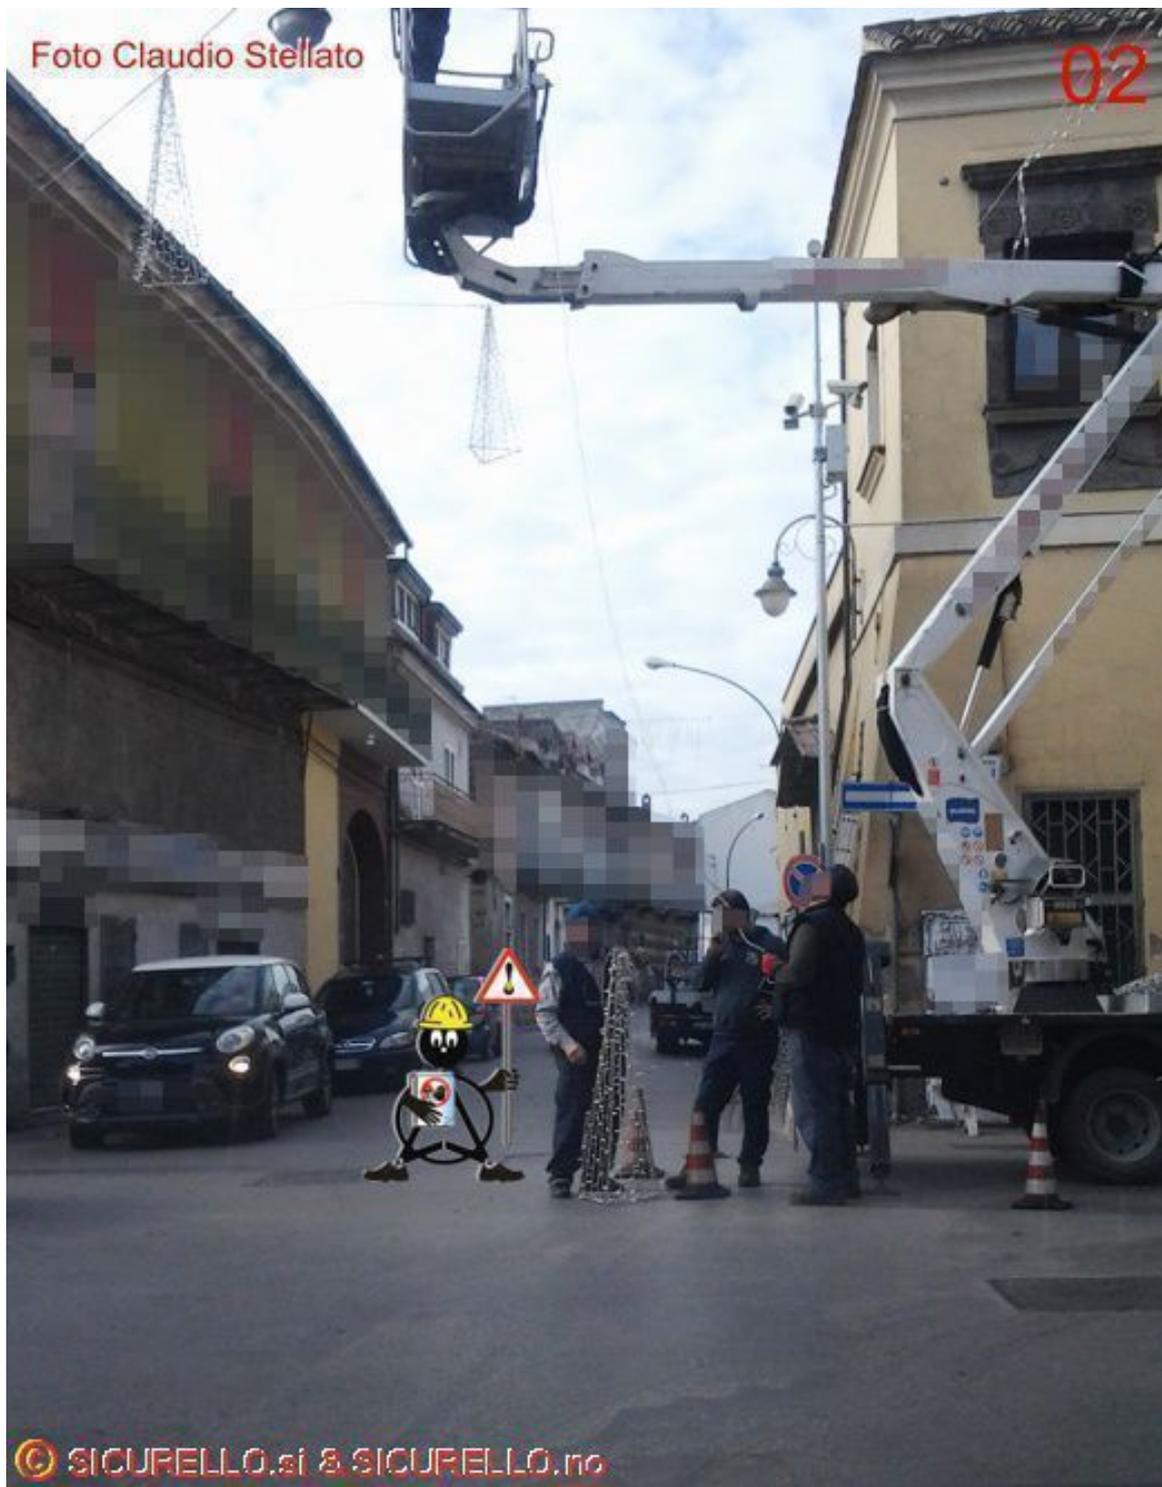
Le immagini di oggi sono eloquenti: incrocio stradale aperto al regolare traffico di vetture e pedoni, PLE posizionata a ridosso dell'incrocio con braccio esteso al centro dell'incrocio stesso.

A terra alcuni operatori seguono i lavori posizionati direttamente sotto il braccio.

- DPI di protezione anticaduta (per l'operatore in piattaforma)? Assenti;
- DPI di protezione del capo (per tutti gli operatori)? Assenti;
- Movieri? Assenti;
- Piastre di appoggio stabilizzatori? Assenti;
- Sicurezza? Assente.

Ricordiamo che anche qualora si trattasse di volontari le regole non cambiano.

L'uso dei DPI, il rispetto del codice della strada, ecc. ecc. sono vincolanti anche per loro.
