ARTICOLO DI PUNTOSICURO

Anno 17 - numero 3463 di venerdì 16 gennaio 2015

Le immagini dell'insicurezza

Il "classico" va sempre di moda.

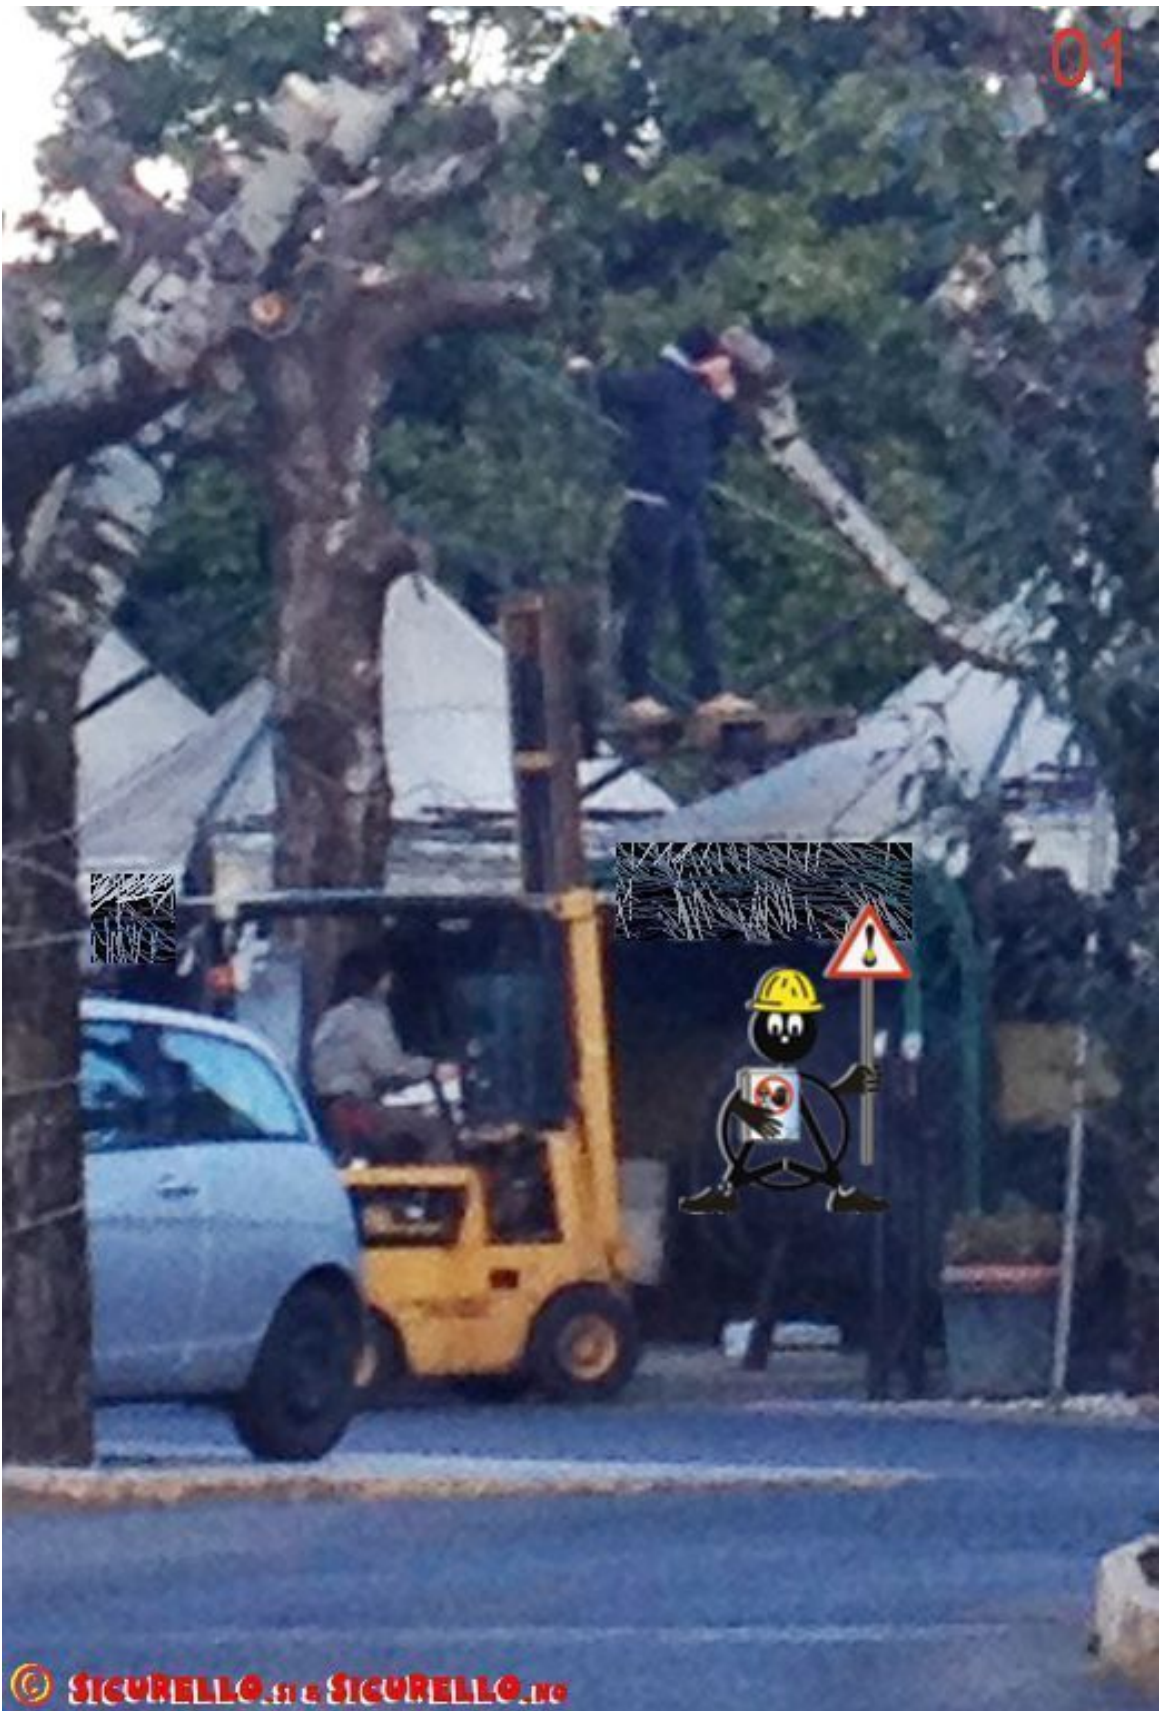
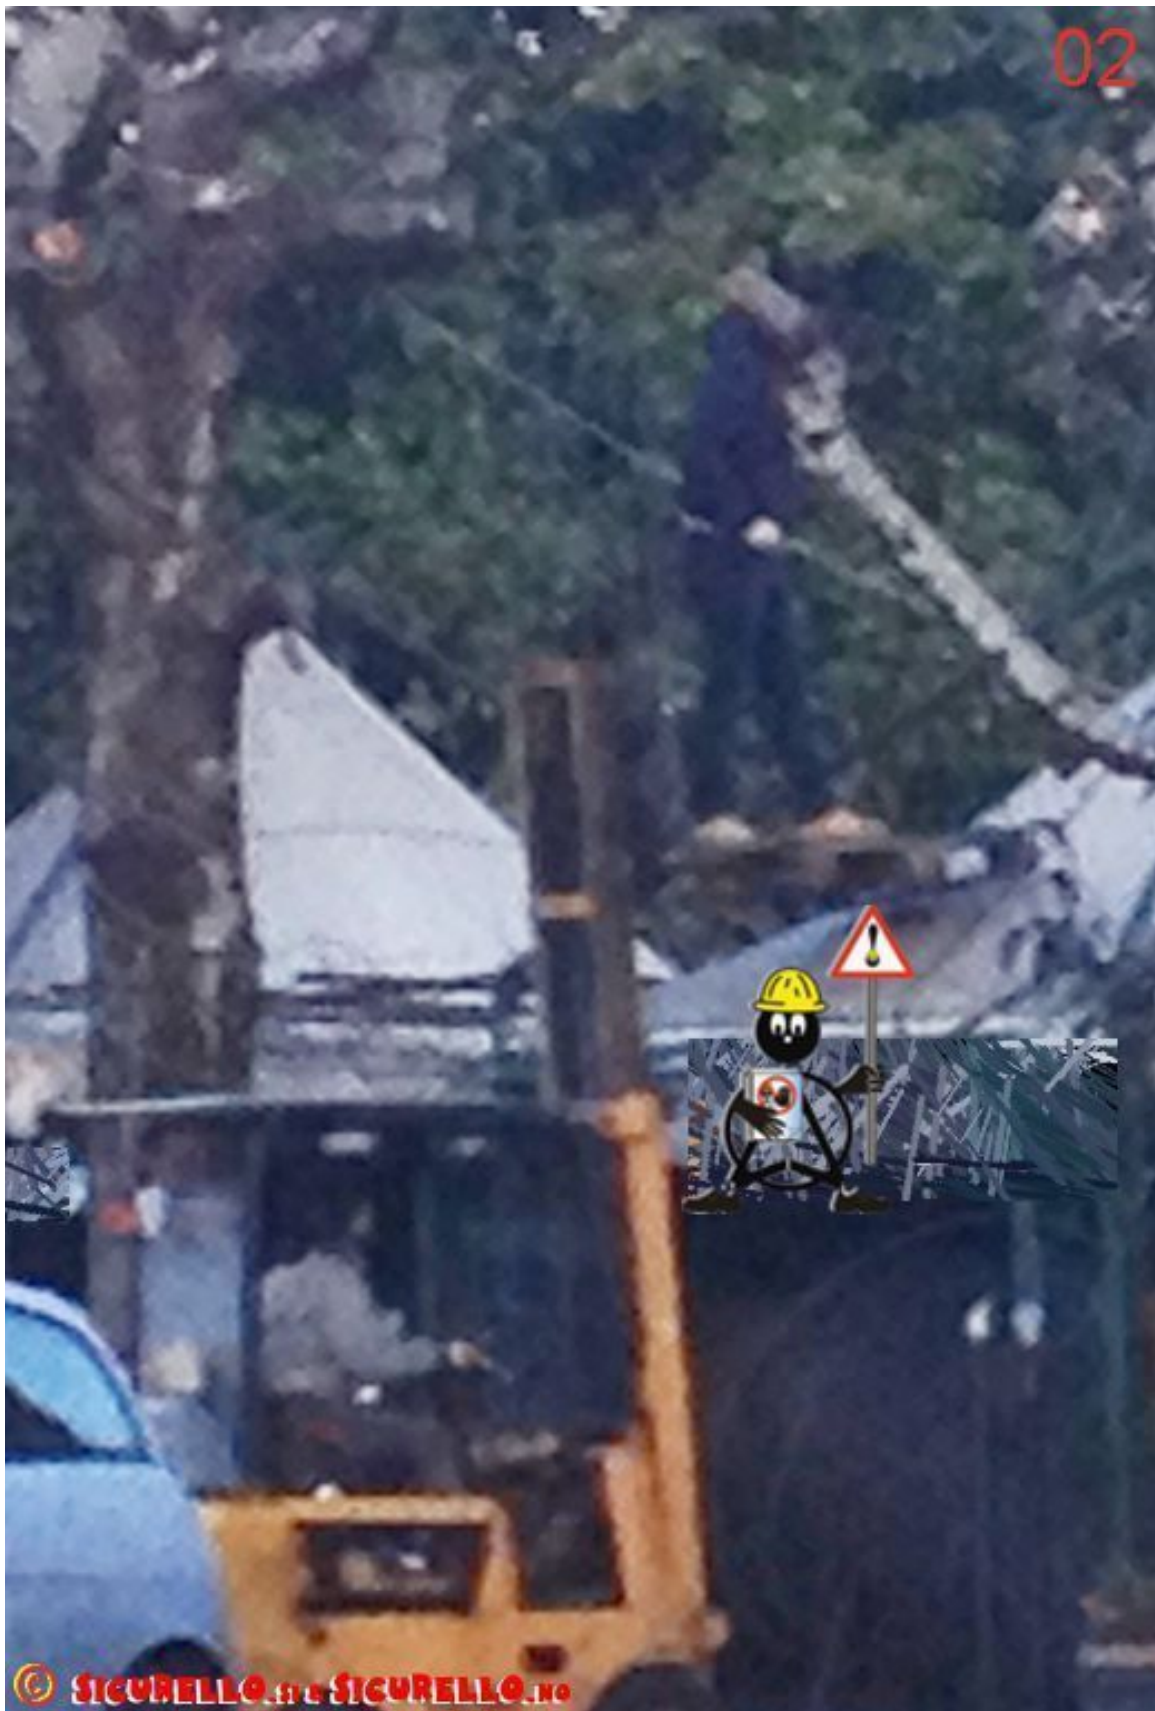
Il 2015 è iniziato da pochi giorni, ma i "buoni propositi" e le "speranze" si scontrano già con la triste realtà che vede - durante i **lavori di rimozione di alcune luminarie natalizie** ? lo scorretto utilizzo di un muletto che viene adibito alla *classica* e scorretta attività di trasporto e sollevamento in quota di un addetto posizionato su un pallet.

Anche in questo caso, oltre ai rischi legati all' attività in quota eseguita con modalità errate, si rileva che non vi è alcuna delimitazione delle aree di lavoro e l'operaio si muove con l'operaio posizionato su un pallet tra le vetture parcheggiate e quelle in transito (si tratta di un piazzale privato aperto al pubblico) con un conseguente aumento del rischio di infortunio.
