Le immagini dell'insicurezza

Il trucco c'è e si vede... ma solo guardando molto bene

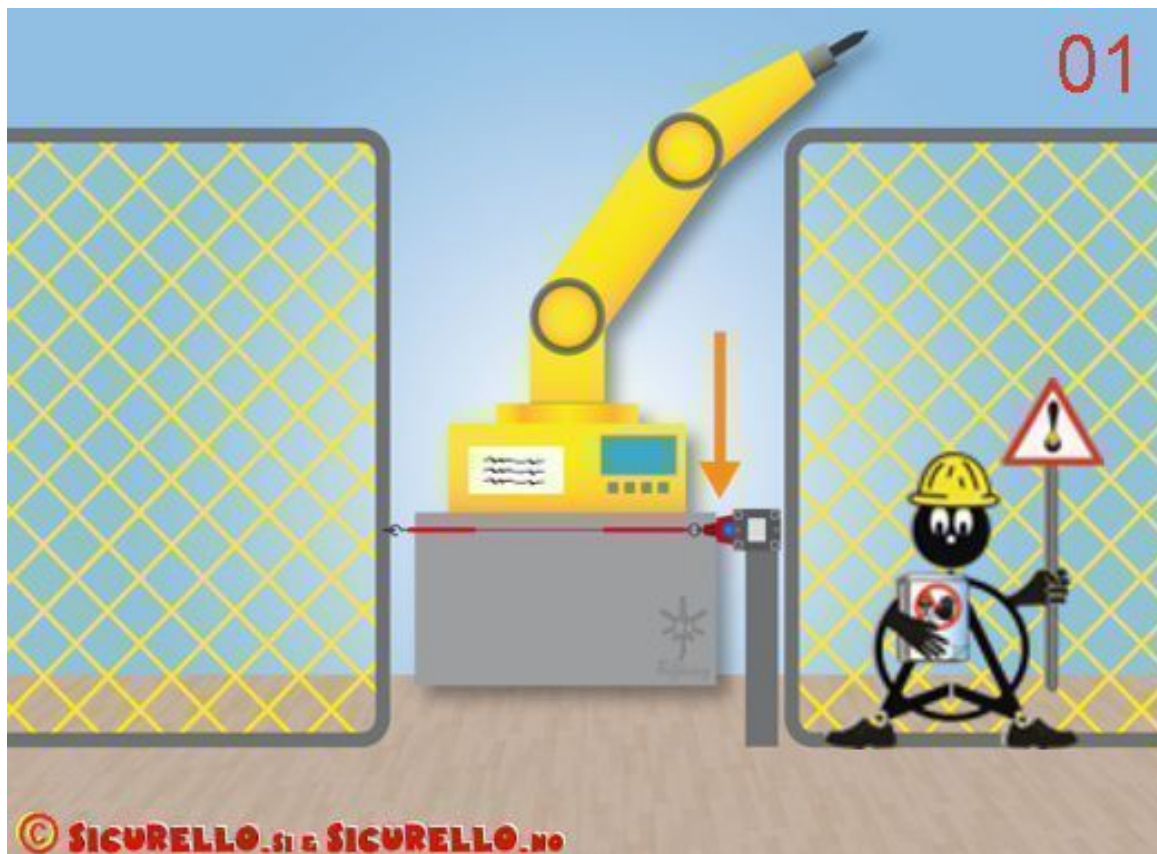
Il procedimento è semplice: per evitare che durante il funzionamento di un macchinario un addetto possa accedere nel raggio d'azione della macchina stessa, viene installato uno specifico interruttore di sicurezza al quale è collegata una corda (o fune) di intervento (vedasi immagine 01).

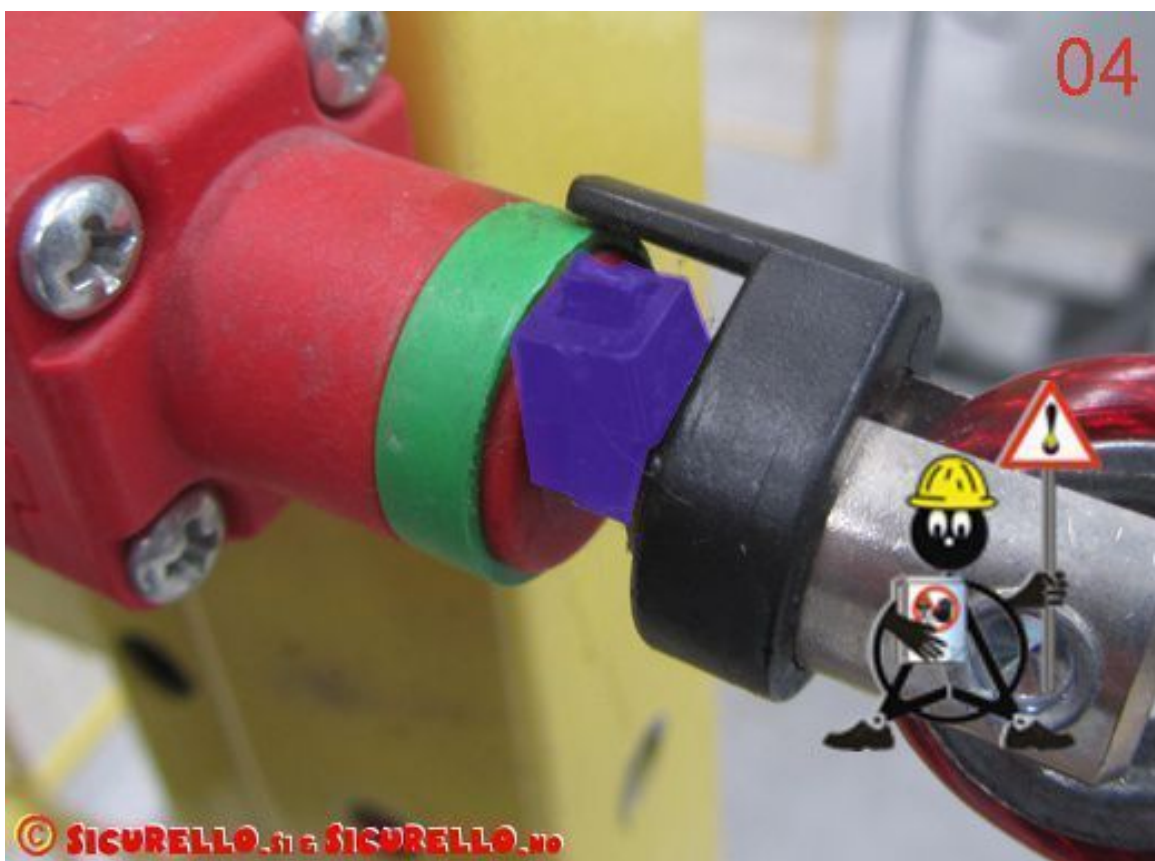
Al fine di meglio comprendere l'elemento aggiunto, nella foto 04 abbiamo provveduto ad evidenziare con colore blu la fascetta che altera il dispositivo.

Naturalmente la pubblicazione di queste immagini non vuol essere un incentivo a procedere in questo senso alterando i sistemi di sicurezza, ma segnalare ed evidenziare un comportamento scorretto che potrebbe rivelarsi particolarmente pericoloso e dannoso, nonché un metodo di non immediata percezione.
