Le immagini dell'insicurezza

Duecento.

Trento, 6 Mar - Con oggi la rubrica delle *immagini dell'insicurezza di sicurello.no* giunge alla duecentesima puntata.

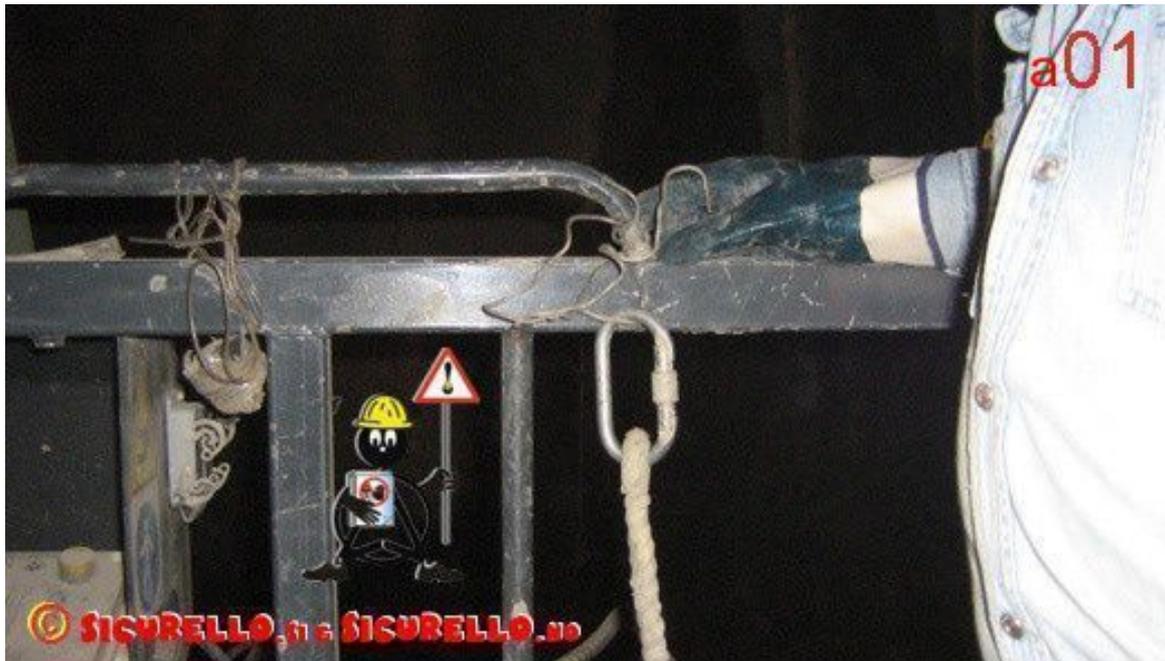
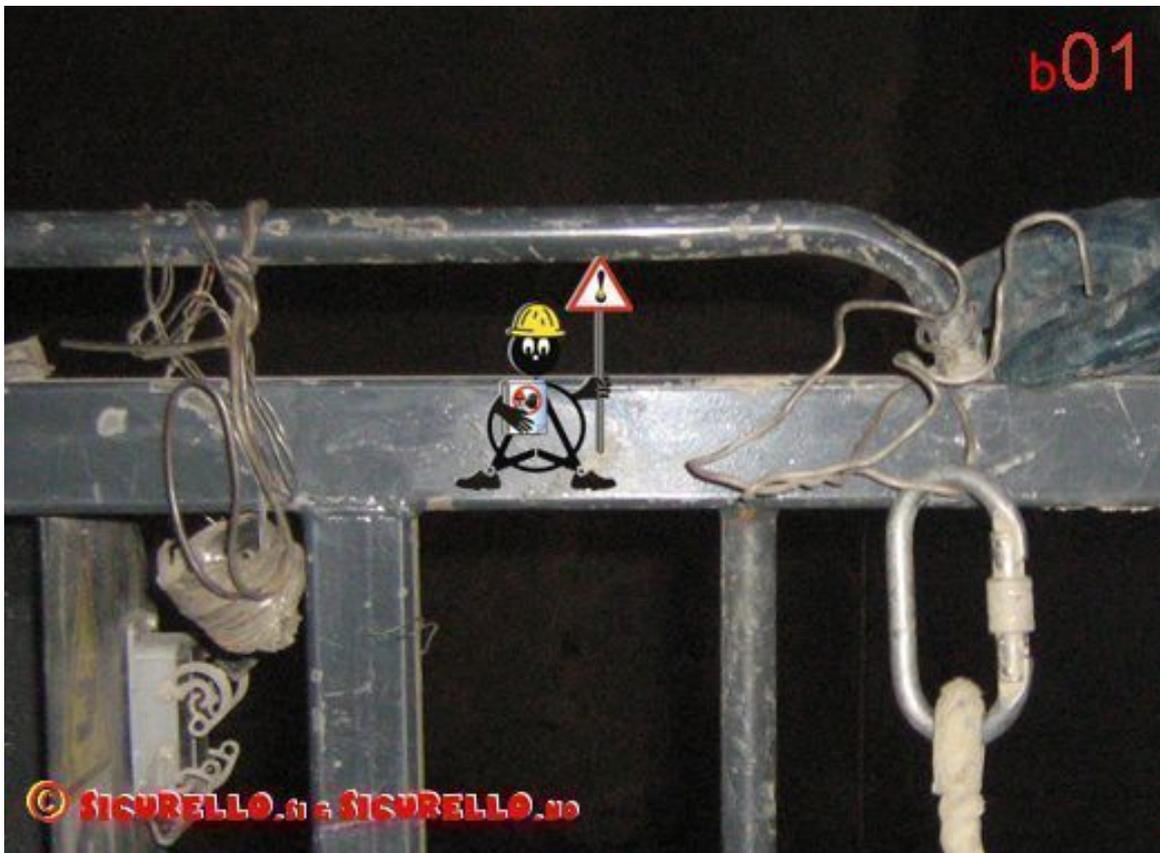
Foto 01 (a ? b): punto di ancoraggio su PLE

Filo di ferro come punto di attacco del moschettone, a destra anello chiuso e a sinistra *gancio aperto* per una "rapida rimozione del moschettone da effettuarsi in caso di emergenza".

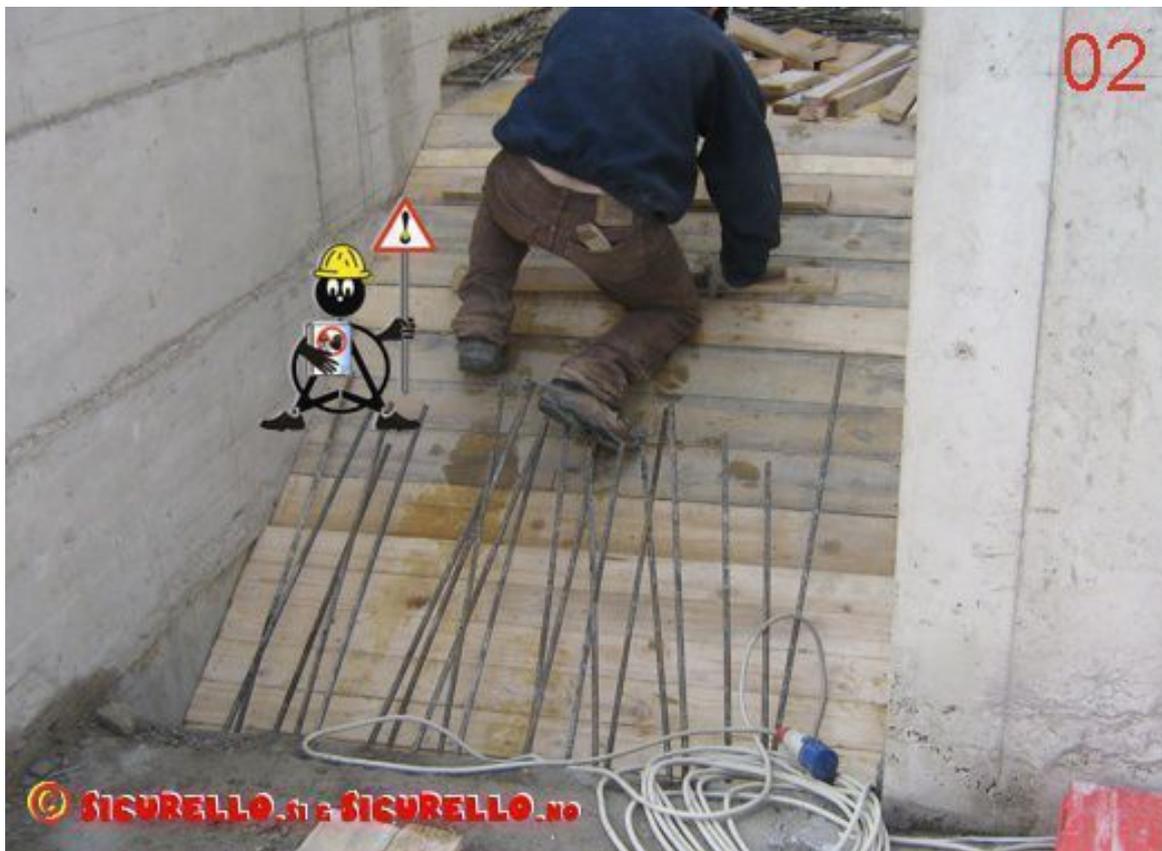
Foto 02: *casseratura di una scala in cemento armato*

I ferri di richiamo dell'armatura diventano il punto di appoggio e stabilizzazione del lavoratore. I rischi corsi dall'operaio sono più che evidenti.

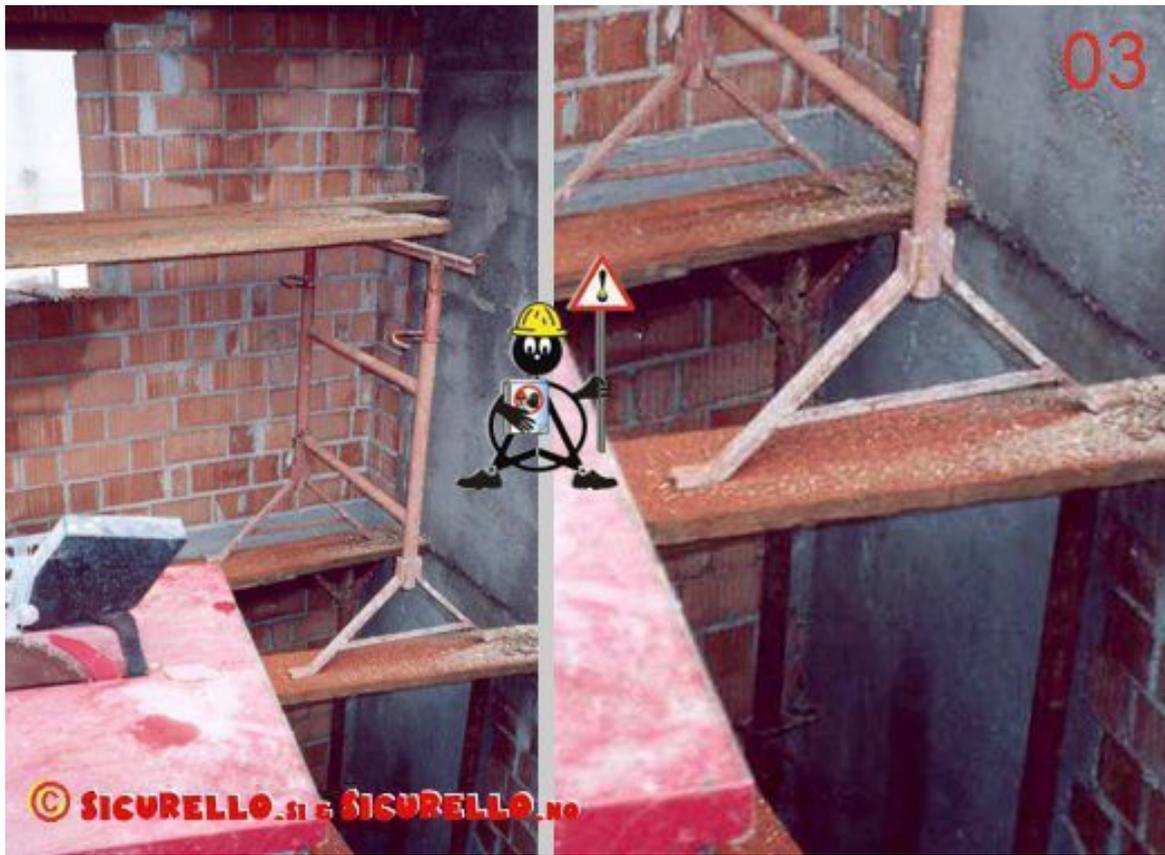
Foto 03: *ponte su cavalletti posizionato su puntelli*

L'ostacolo operativo determinato dalla presenza di un vano scala viene superato con l'utilizzo *en passant* di puntelli e tavoloni in legno sul quale posizionare il ponte su cavalletti.

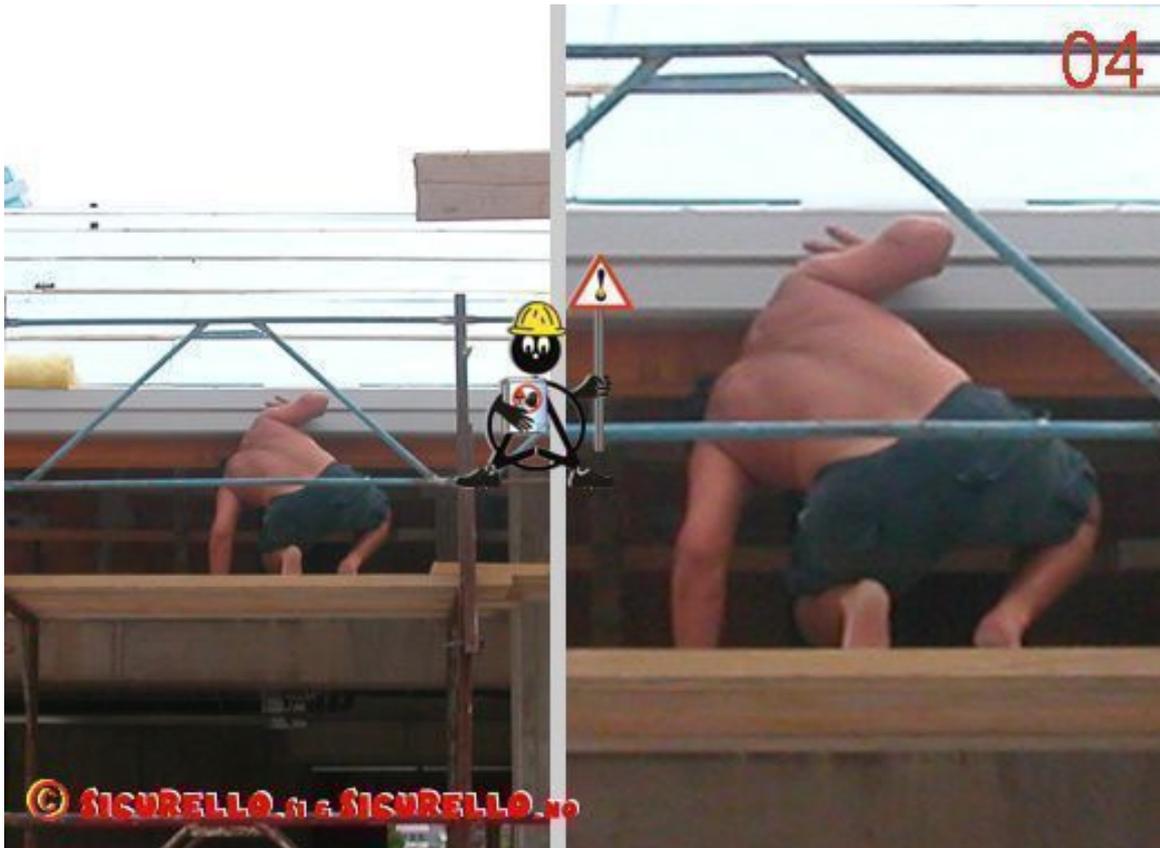
Foto 04: *nudo alla meta*

Le battaglie per l'abbigliamento idoneo dei lavoratori dei cantieri si scontrano spesso con situazioni nelle quali si trovano operai con abbigliamento *tipo spiaggia*. Ma almeno i piedi...
