# Le immagini dell'insicurezza

*L'importante è che sia rosso.*

Torino, 27 Mar - Oggi trattiamo l'argomento della segnaletica parlando del pittogramma che identifica gli idranti a muro (manichette).

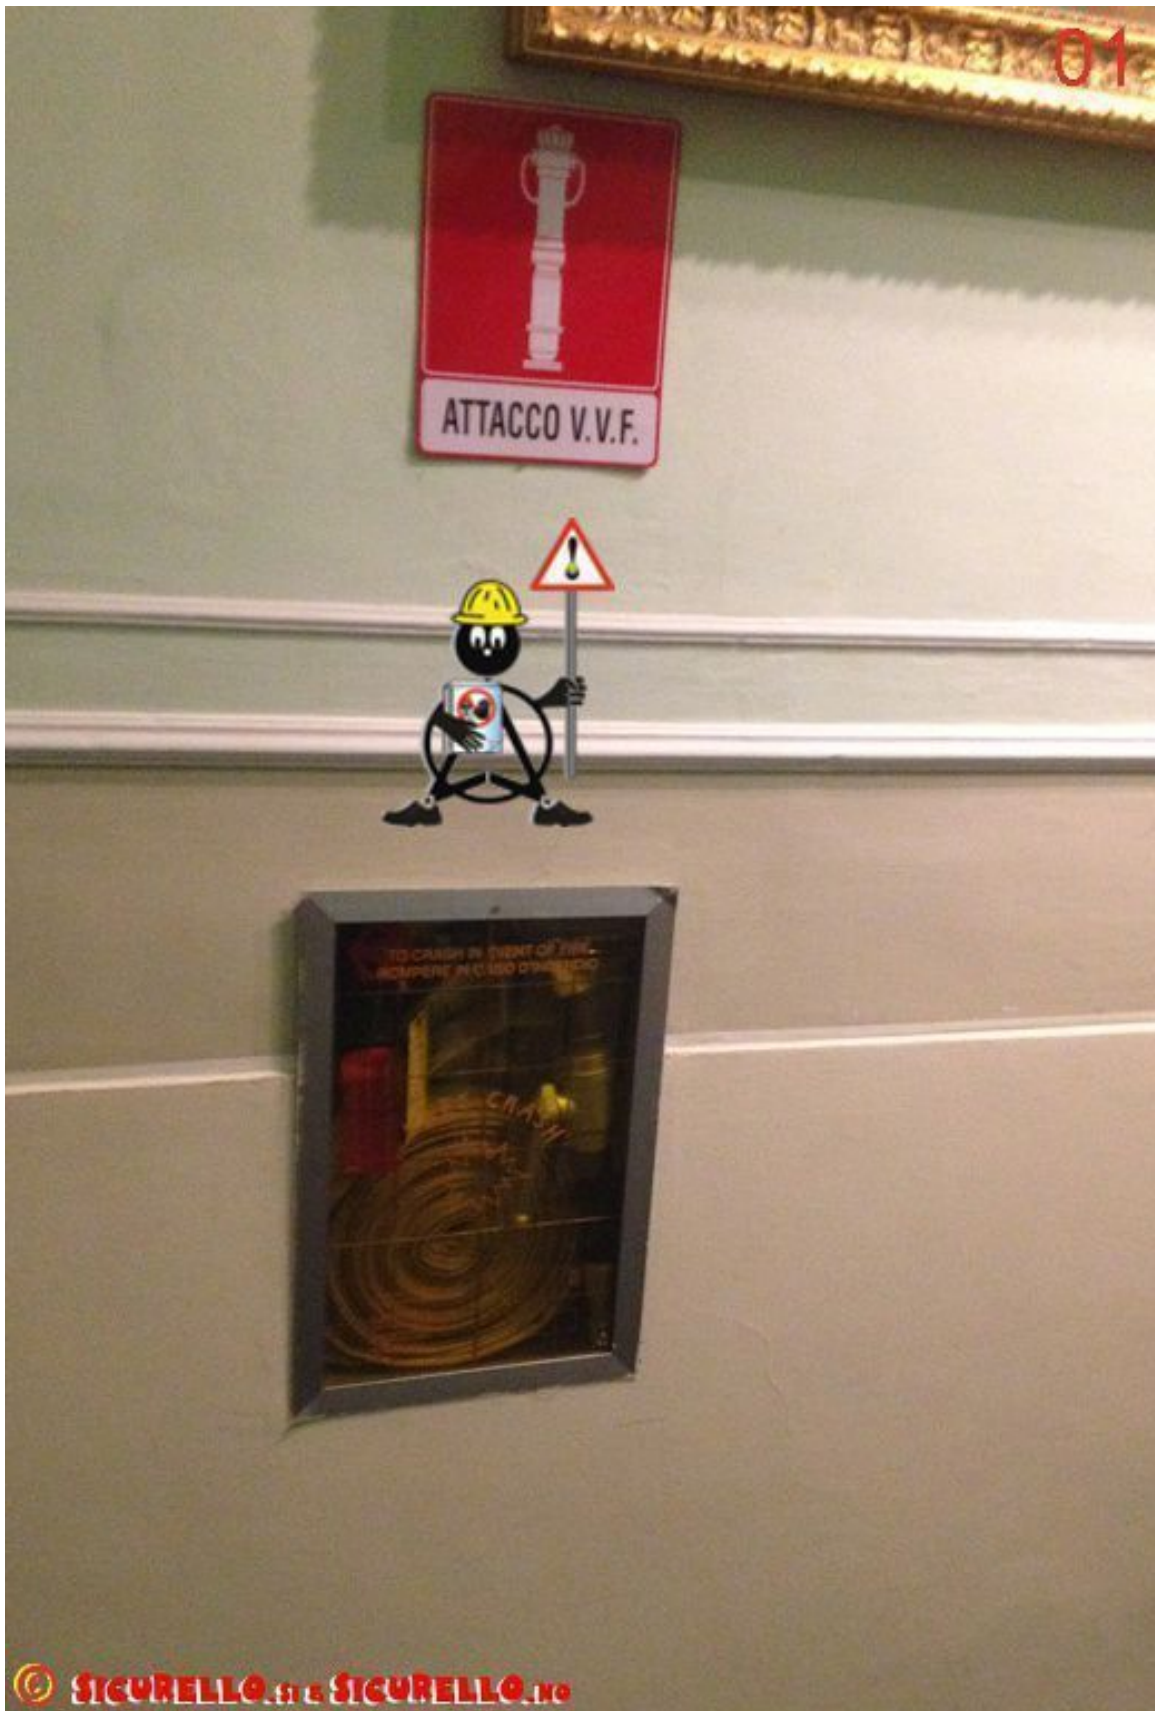
Lo stesso Decreto Legislativo 81/2008 non riporta all'interno dell'allegato XXV un pittogramma specifico, ma solo quello generico di "**lancia antincendio**" ed allora qualcuno, magari con un po' di incertezza, ha pensato bene di segnalare una **manichetta** posta al secondo piano di un albergo, con il più prosaico cartello che vediamo raffigurato nella fotografia di oggi: **idrante a colonna sopra suolo** (UNI 7546-14) con scritta attacco V.V.F.

Un dubbio mi ha attanagliato e riguarda il motivo per cui qualcuno ha posizionato quel cartello in quel luogo: difficoltà nel comprendere la norma ed il significato del simbolo?

Forse è più facile pensare che l'addetto incaricato a posizionare la segnaletica avesse in mano alcuni cartelli da piazzare e lo abbia fatto "a sentimento" e poi nessuno abbia controllato. A conferma di ciò altre foto scattate nello stesso hotel con alcuni cartelli "verdi" (fotografie che vedremo in una delle prossime puntate delle [immagini dell'insicurezza](#)).

Conclusione scontata: tanto il cartello rosso relativo alla presenza di attrezzature antincendio è presente. Il significato poi...
