Le immagini dell'insicurezza

Evoluzioni sul palco: ma non può certo definirsi un artista.

Trento, 8 Mag - Con l'arrivo della bella stagione iniziano le manifestazioni sportive e gli spettacoli all'aperto e le immagini dell'insicurezza di SICURELLO.no di oggi ci mostrano proprio una delle situazioni tipiche relative all' allestimento di un palco posto sul traguardo di una manifestazione sportiva.

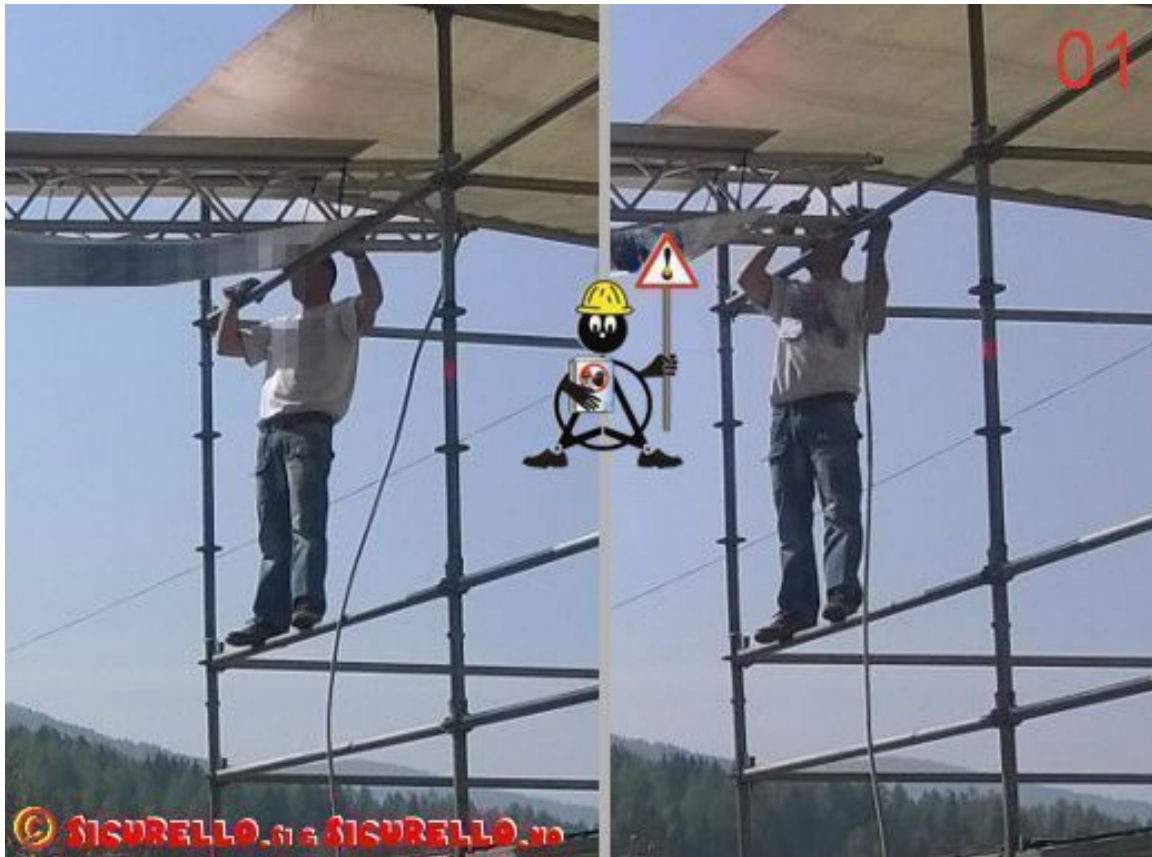
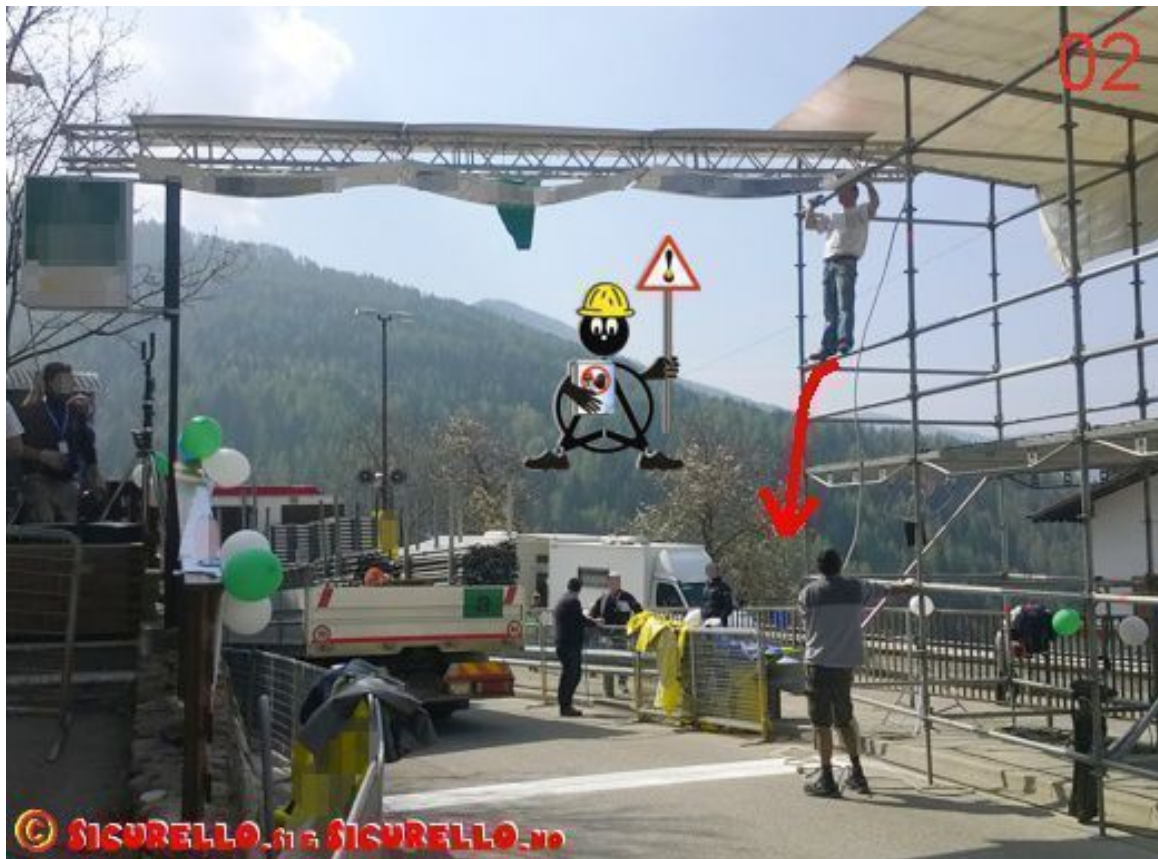
L'addetto al montaggio sta ? tranquillamente - procedendo alle sue attività lavorative senza rispettare le più elementari misure di prevenzione delle cadute dall'alto e durante le operazioni si posiziona su uno dei correnti della struttura, ma essendo privo di alcun DPI anticaduta cosa potrebbe succedere in caso di scivolamento?

Prima: cade all'indietro e si ferma, se così si può dire, sul piano già predisposto. Naturalmente il colpo potrebbe non essere privo di conseguenza ed anche l'assenza dell'elmetto di protezione non migliora di certo la situazione.

Seconda: scivola in avanti e cade da un'altezza che possiamo stimare in circa 3 metri e mezzo. In questo caso i danni fisici sarebbero certamente maggiori.

Anche il collega sotto di lui non si può certamente dire al sicuro: in caso di caduta di materiali dall'alto, l'assenza dell'elmetto di protezione, potrebbe avere gravi conseguenze.

Accennavamo all'arrivo della stagione di concerti, fiere ed altre manifestazioni, ed allora vogliamo ricordare il Decreto Interministeriale 22 luglio 2014, che si applica a tutte le attività ove è necessario aprire cantieri di realizzazione strutture provvisorie per spettacoli quali palchi, teatri tenda, strutture di illuminazione, allestimenti fieristici ed altre situazioni di cantieri di pubblico spettacolo. Nel decreto sono previsti alcuni ambiti di cantieri per i quali il decreto non si applica (strutture di dimensioni ridotte).
