Le immagini dell'insicurezza

Una violazione di tutto... rilievo.

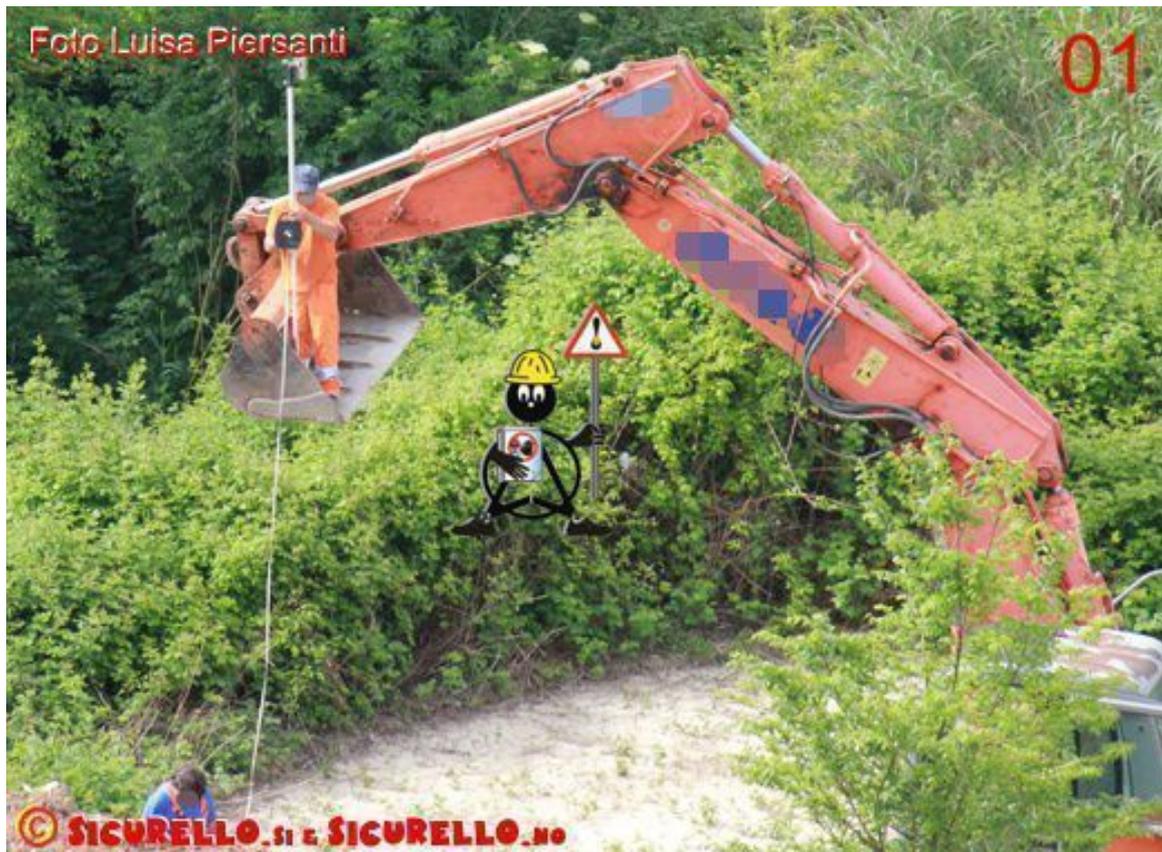
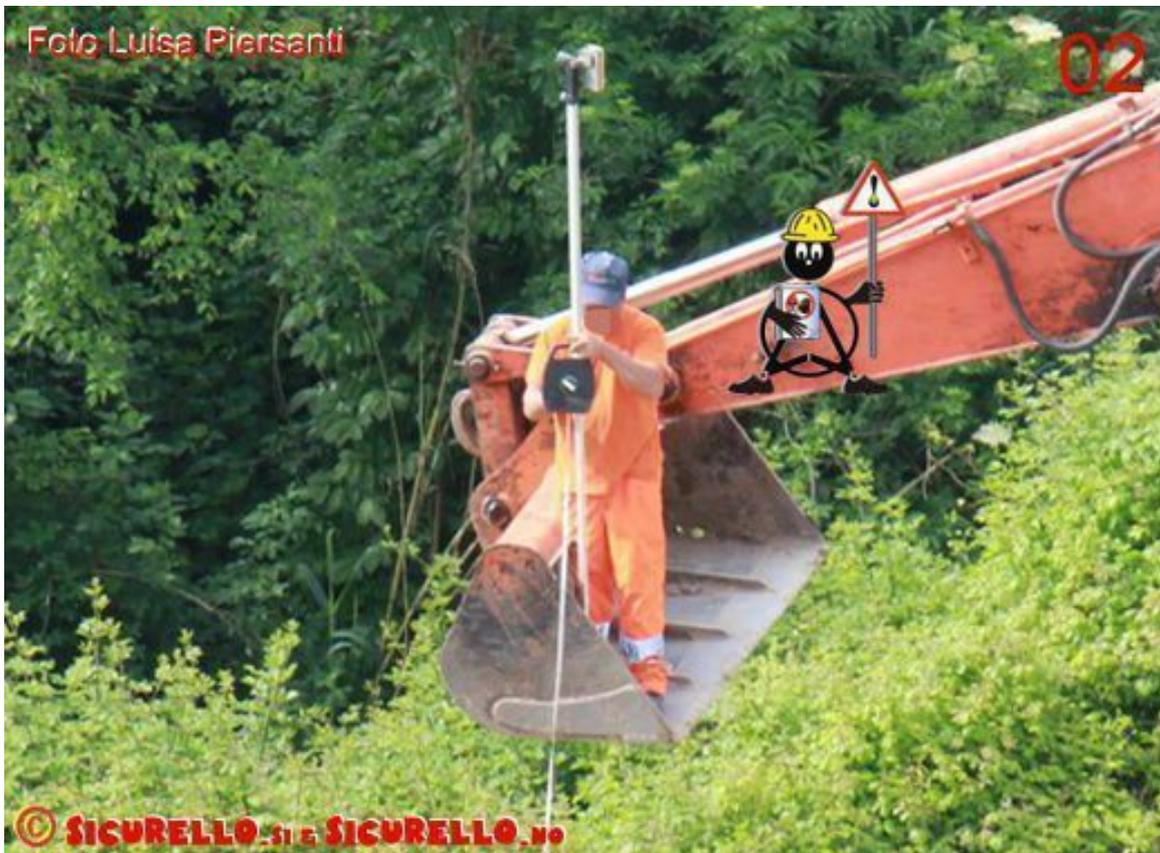
Roma, 12 Giu - L'esecuzione di un rilievo (almeno dalle immagini l'idea che ci siamo fatti è questa) viene eseguita con il posizionamento del "canneggiatore" all'interno della benna di un escavatore e con il successivo sollevamento in quota.

Naturalmente le mani dell'addetto sono impegnate con asta e corda metrica e la posizione da esso assunta non è certamente tra le più sicure.

Ricordiamo che l'escavatore e la sua benna non sono idonei a sollevare persone, nemmeno in situazioni di emergenza o dove altre soluzioni non risultano essere praticabili.

A tale proposito il Ministero del Lavoro ha pubblicato uno specifico documento dal titolo Procedure tecniche da seguire nel caso di sollevamento persone con attrezzature non previste a tal fine, una guida per il datore di lavoro che debba ricorrere, esclusivamente nei casi indicati dalla Commissione Consultiva Permanente, al sollevamento eccezionale di persone limitando tale operazione all'utilizzo di **gru** o **carrelli elevatori** dotati di specifiche attrezzature quali piattaforme, gabbie, cestelli ecc.
