### Le immagini dell'insicurezza

*Una violazione di tutto... rilievo.*

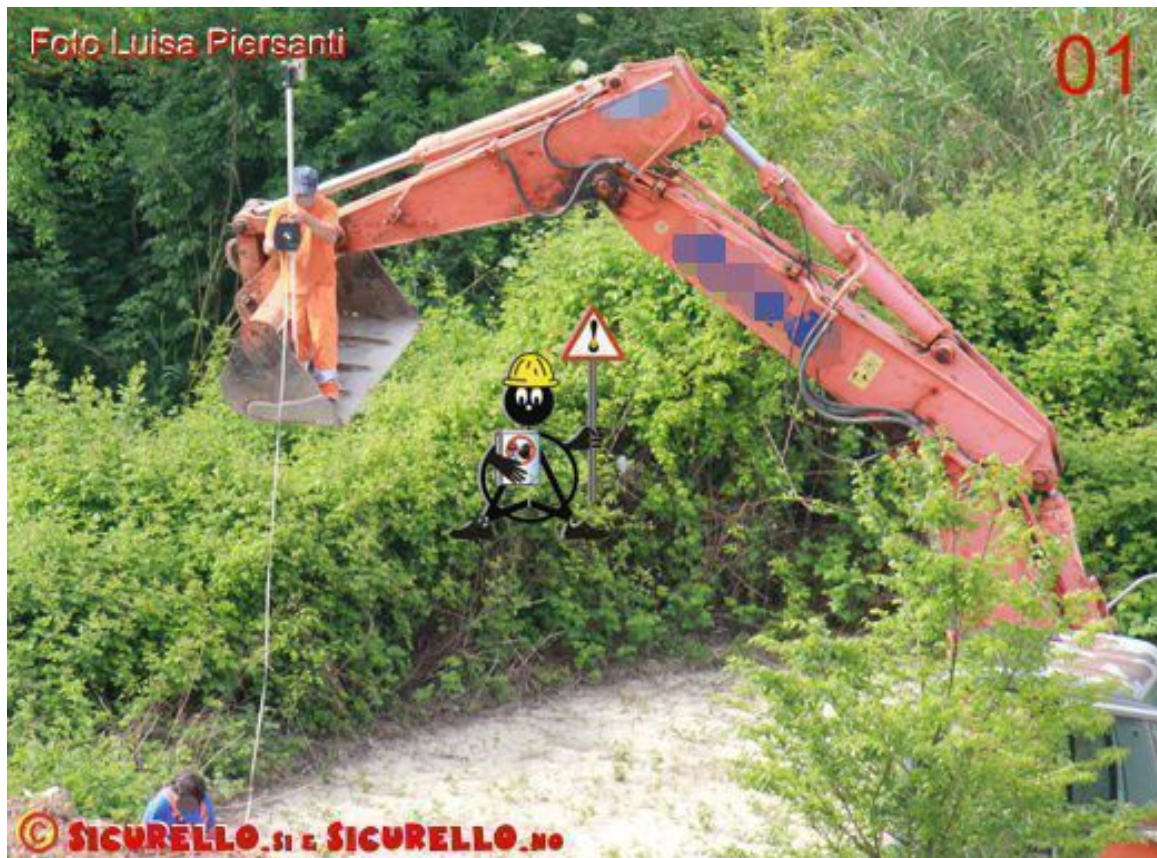
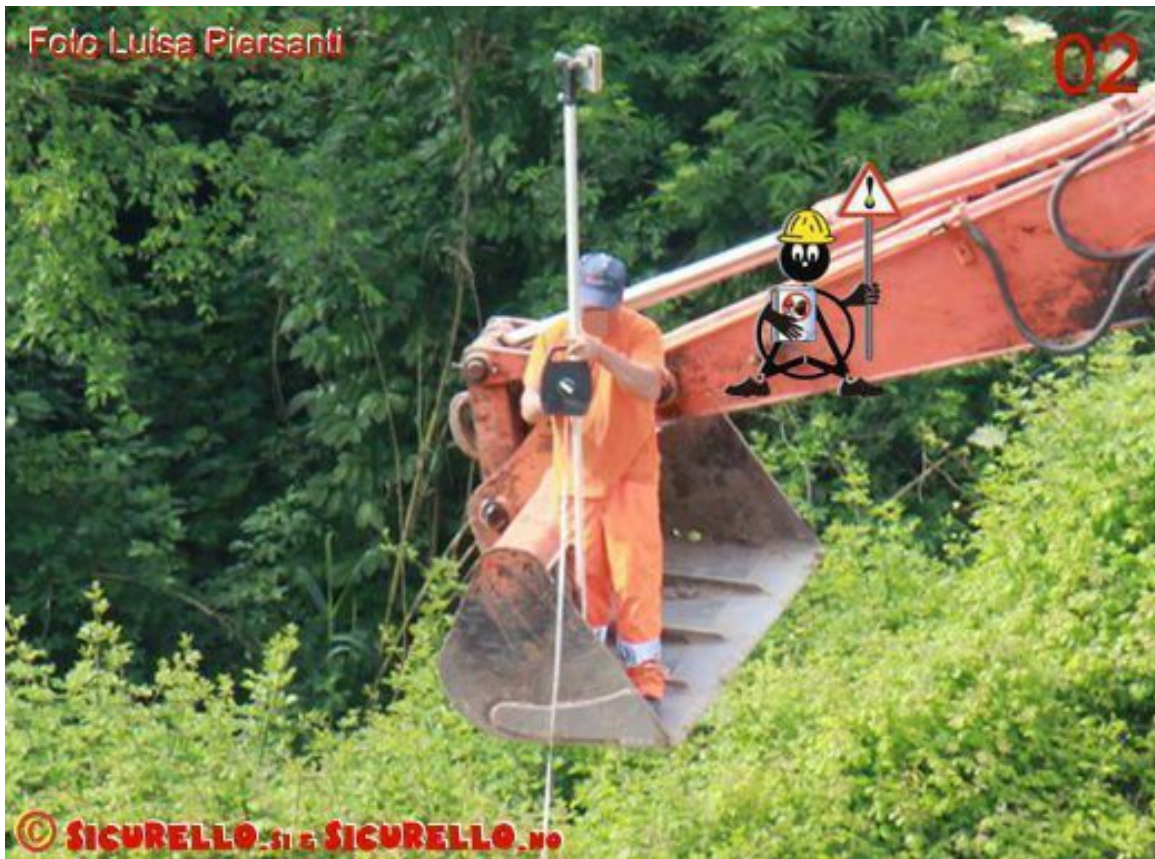
Roma, 12 Giu - L'esecuzione di un rilievo (almeno dalle immagini l'idea che ci siamo fatti è questa) viene eseguita con il posizionamento del "canneggiatore" all'interno della benna di un escavatore e con il successivo sollevamento in quota.

Naturalmente le mani dell'addetto sono impegnate con asta e corda metrica e la posizione da esso assunta non è certamente tra le più sicure.

Ricordiamo che l'escavatore e la sua benna non sono idonei a sollevare persone, nemmeno in situazioni di emergenza o dove altre soluzioni non risultano essere praticabili.

A tale proposito il Ministero del Lavoro ha pubblicato uno specifico documento dal titolo Procedure tecniche da seguire nel caso di sollevamento persone con attrezzature non previste a tal fine, una guida per il datore di lavoro che debba ricorrere, esclusivamente nei casi indicati dalla Commissione Consultiva Permanente, al sollevamento eccezionale di persone limitando tale operazione all'utilizzo di **gru** o **carrelli elevatori** dotati di specifiche attrezzature quali piattaforme, gabbie, cestelli ecc.
