### Le immagini dell'insicurezza

*Camminando tranquillamente sui davanzali...*

Ancona, 26 Giu - I lavori di pulizia dei rivestimenti lapidei di un edificio storico sono i protagonisti delle odierne immagini dell'insicurezza di SICURELLO.no.

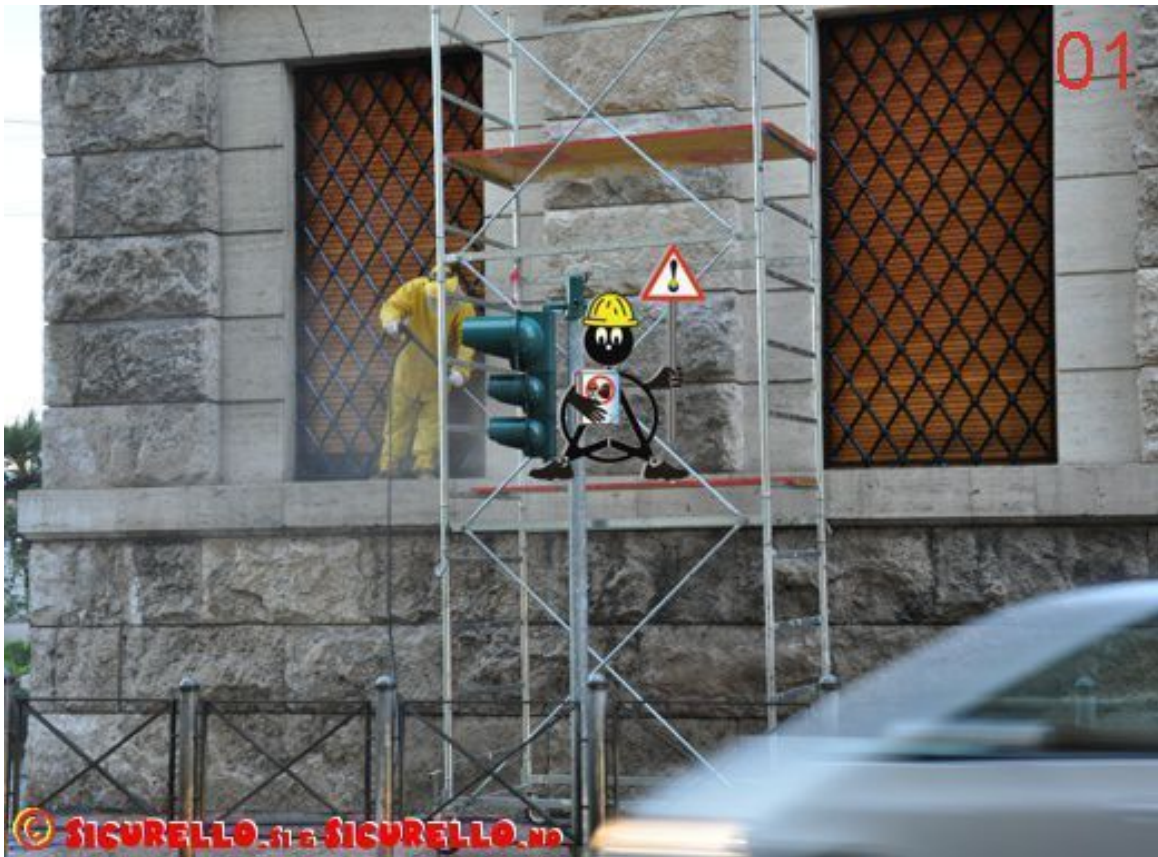
Un lavoratore sta eseguendo la pulizia, con acqua in pressione, camminando *tranquillamente* sul "marcapiano" e sui davanzali esterni del palazzo.

Certamente l'altezza non è rilevante, ma vista la lavorazione, la presenza di acqua e di *materiali incoerenti*, il rischio di scivolare cadendo a terra è molto elevato.

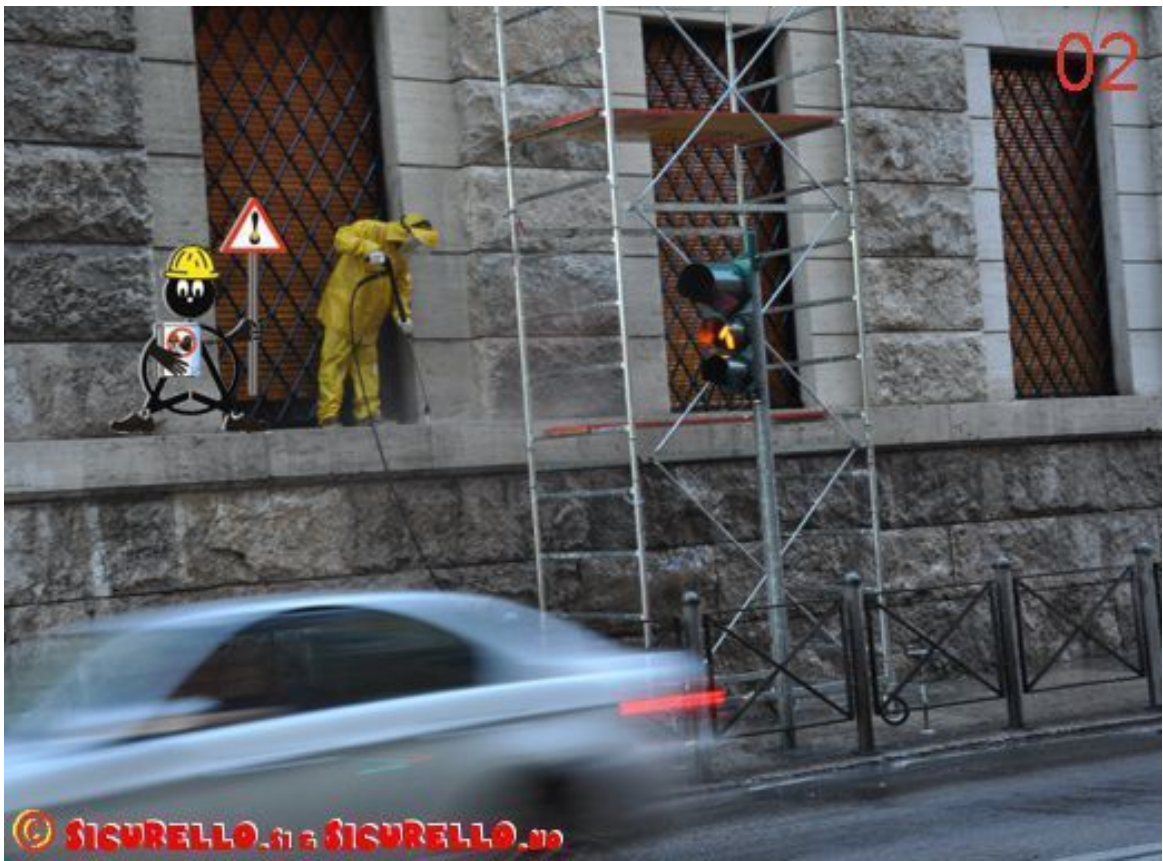
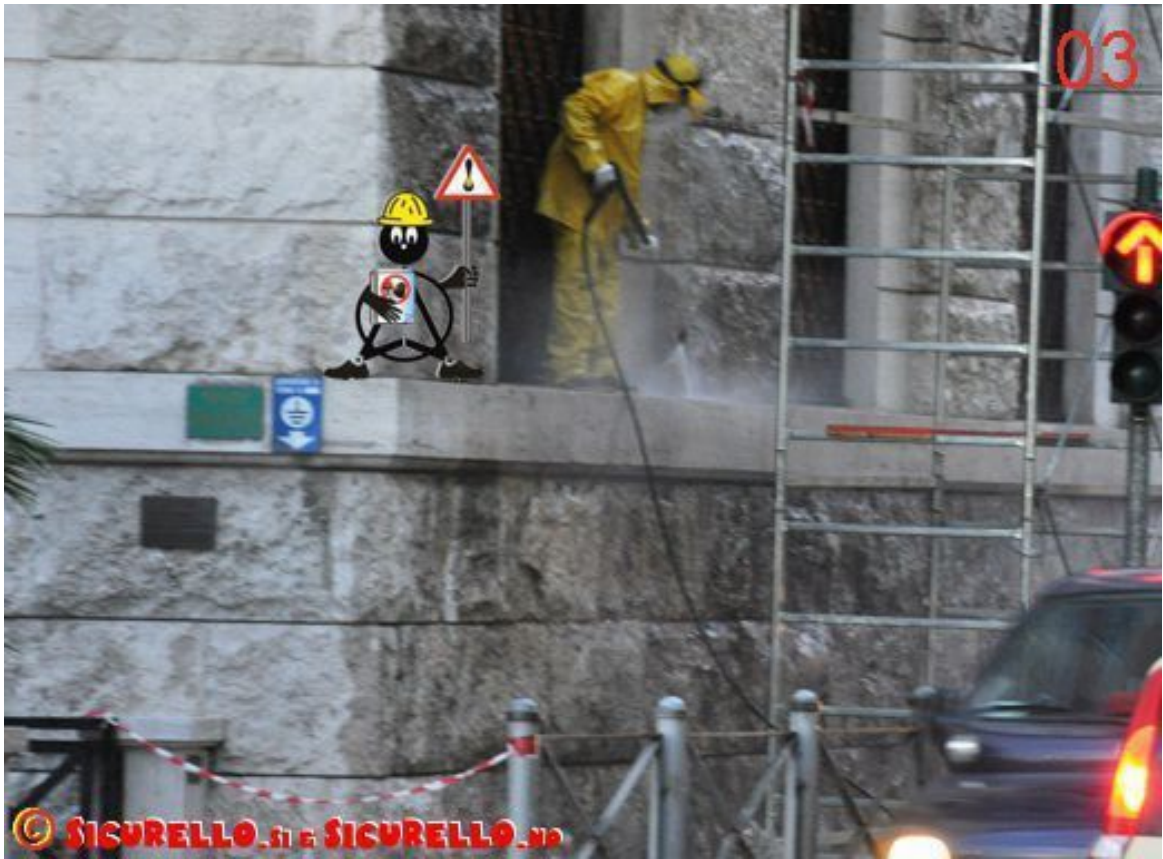
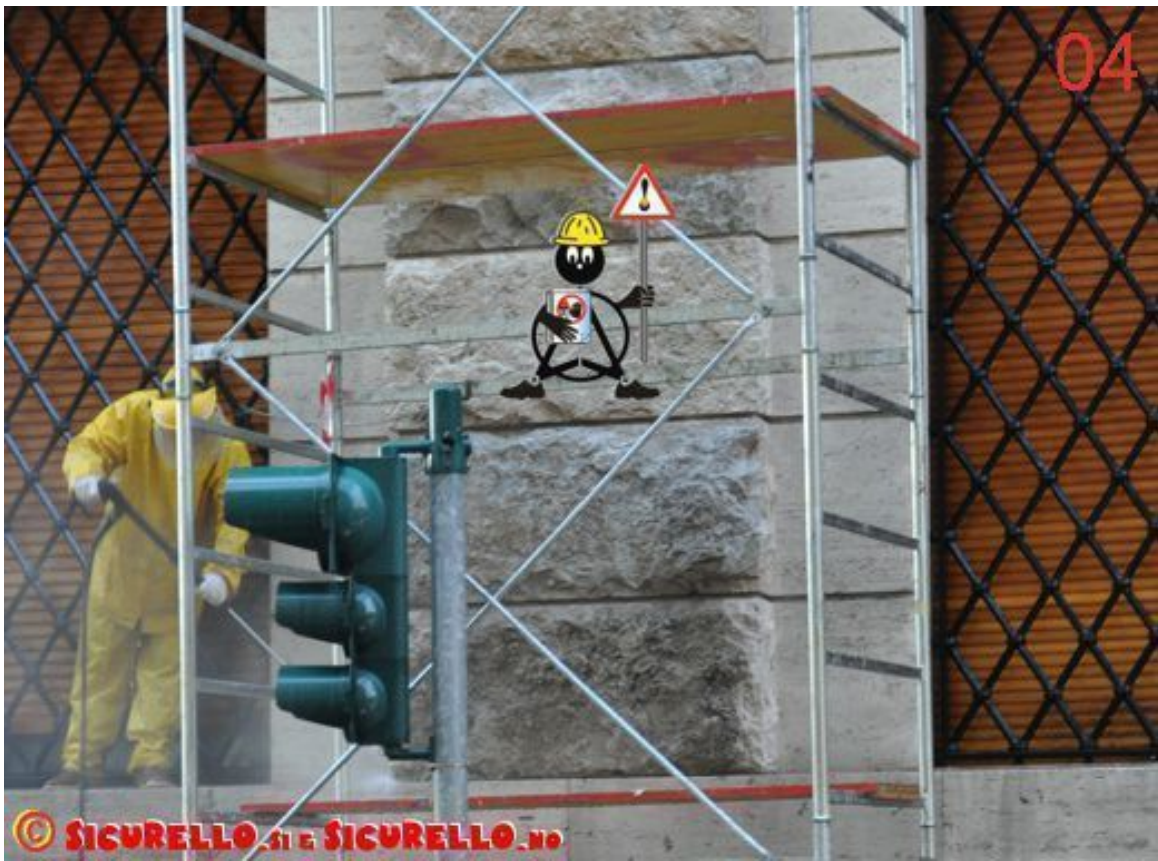
Vicino alla zona dei lavori un trabattello, probabilmente utilizzato come scala per salire sul davanzale ed allora la domanda: come mai anziché usare il trabattello l'addetto si è posto in una situazione di pericolo?

La risposta potrebbe essere semplice: forse la lavorazione veniva svolta con quella modalità perché il lavoratore stesso non si fidava di utilizzare un trabattello totalmente privo di ogni elemento di sicurezza e con piani di lavoro inidonei.
