Le immagini dell'insicurezza

Camminando tranquillamente sui davanzali...

Ancona, 26 Giu - I lavori di pulizia dei rivestimenti lapidei di un edificio storico sono i protagonisti delle odierne immagini dell'insicurezza di SICURELLO.no.

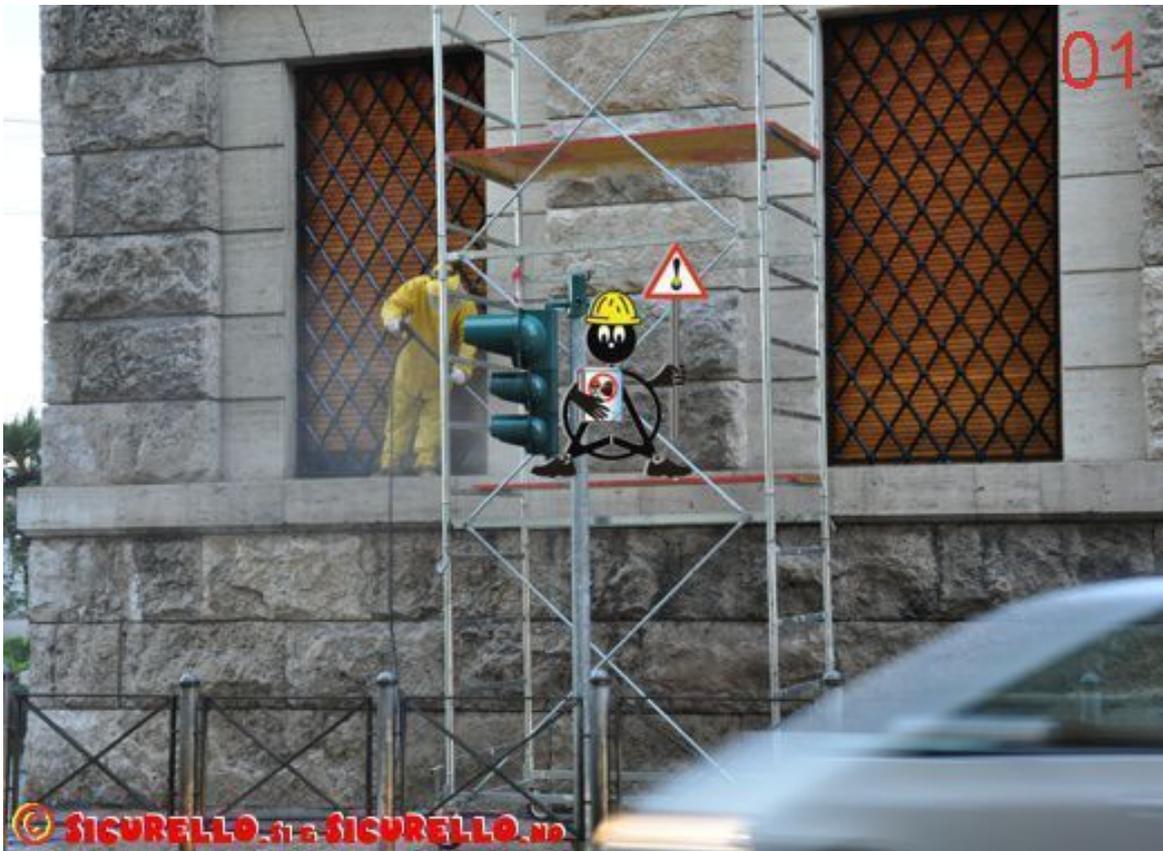
Un lavoratore sta eseguendo la pulizia, con acqua in pressione, camminando *tranquillamente* sul "marcapiano" e sui davanzali esterni del palazzo.

Certamente l'altezza non è rilevante, ma vista la lavorazione, la presenza di acqua e di *materiali incoerenti*, il rischio di scivolare cadendo a terra è molto elevato.

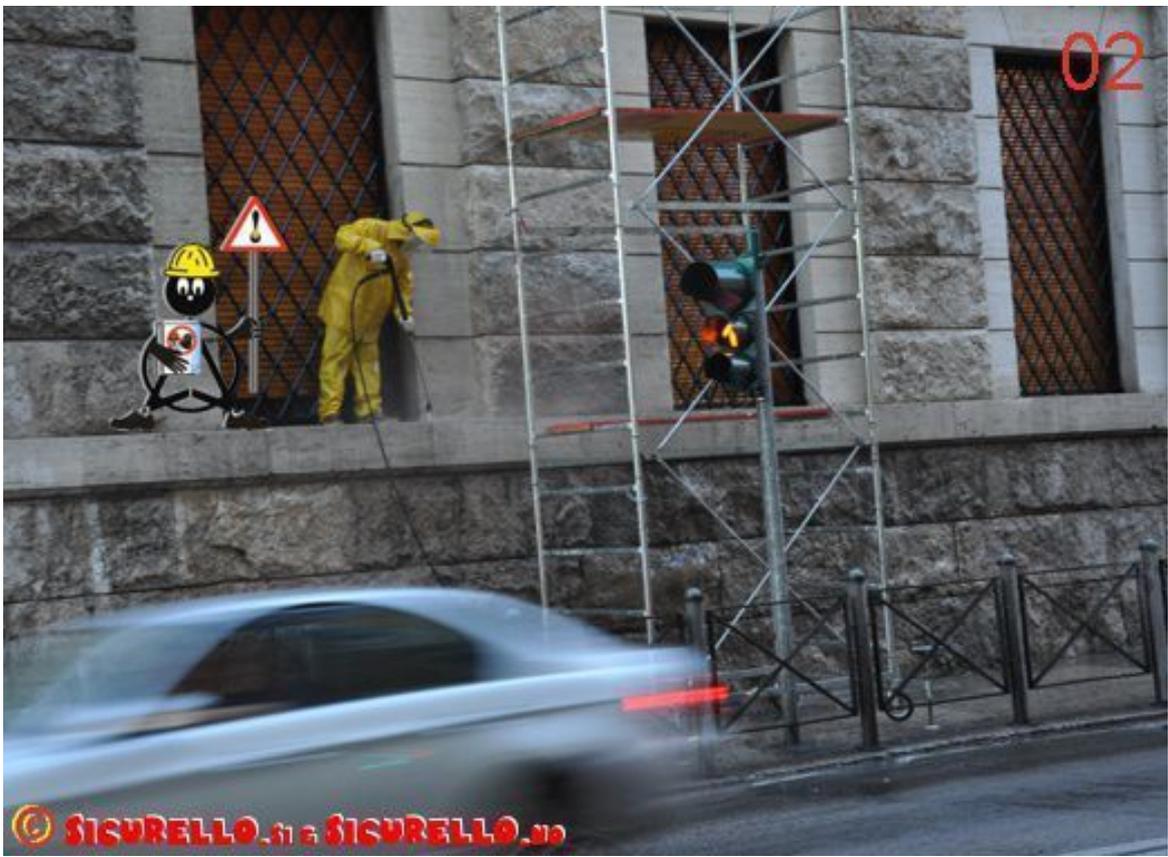
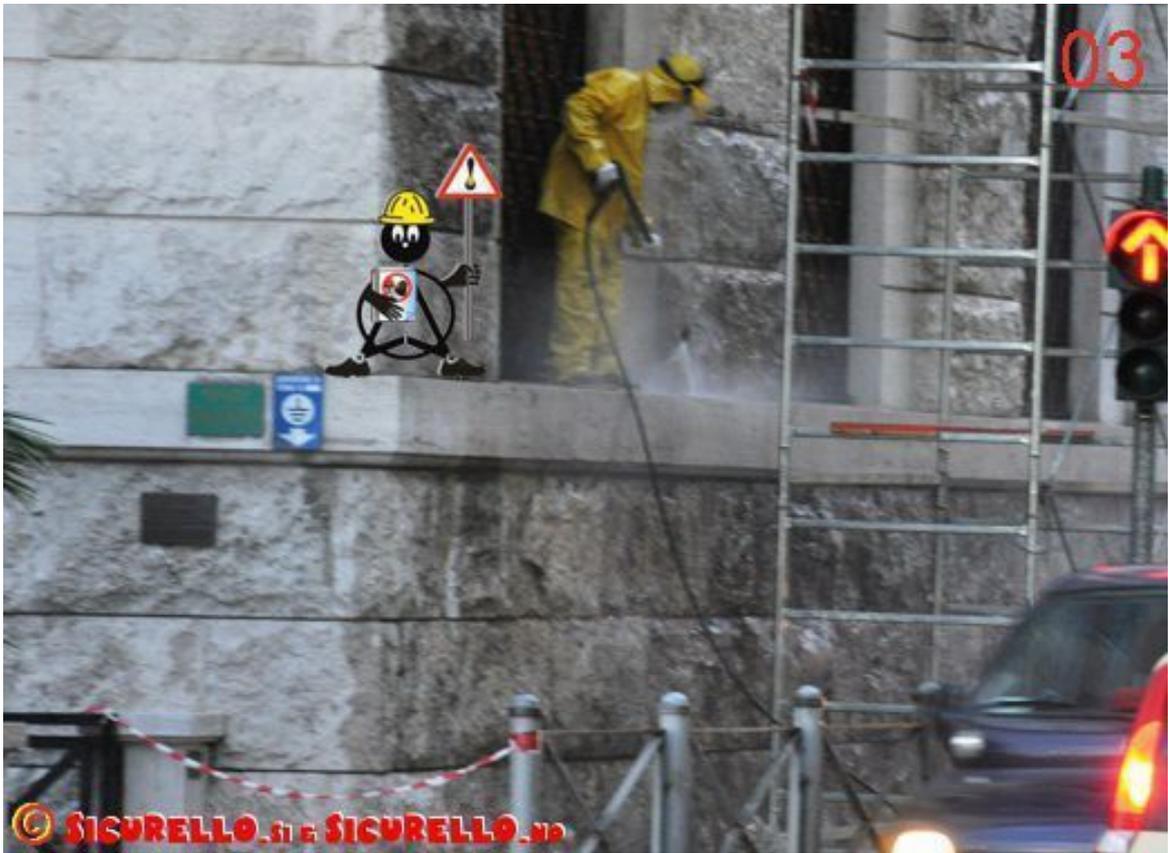
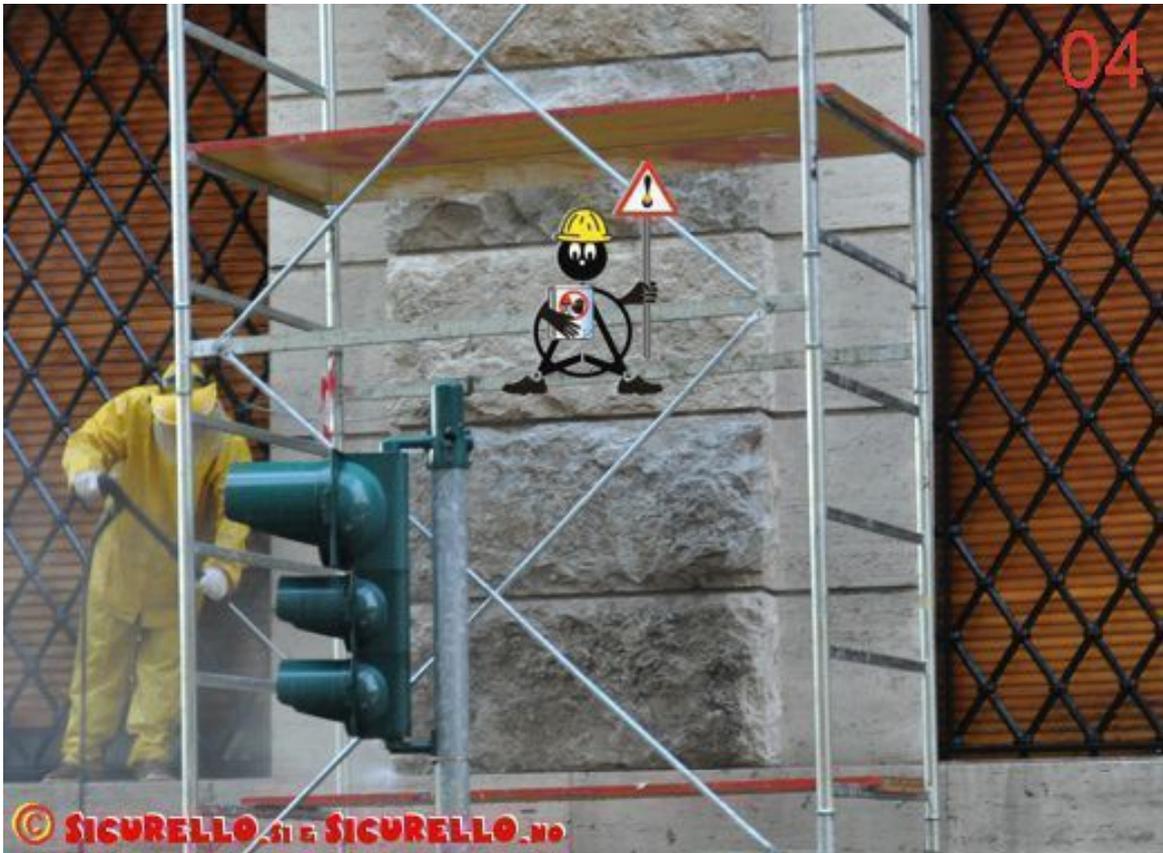
Vicino alla zona dei lavori un trabattello, probabilmente utilizzato come scala per salire sul davanzale ed allora la domanda: come mai anziché usare il trabattello l'addetto si è posto in una situazione di pericolo?

La risposta potrebbe essere semplice: forse la lavorazione veniva svolta con quella modalità perché il lavoratore stesso non si fidava di utilizzare un trabattello totalmente privo di ogni elemento di sicurezza e con piani di lavoro inidonei.
