Le immagini dell'insicurezza

IN-Sicurezza dal Mondo: nuove immagini dal Brasile

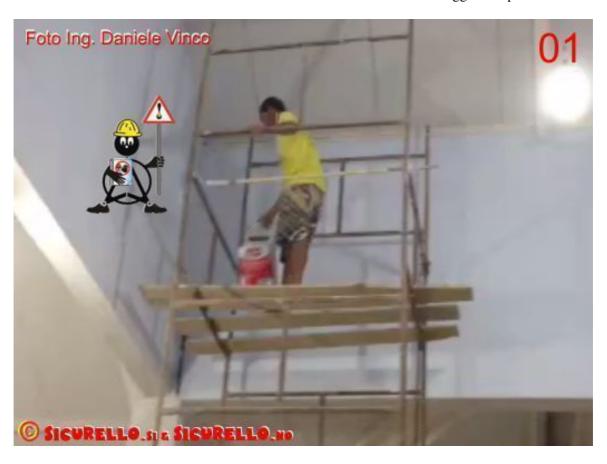
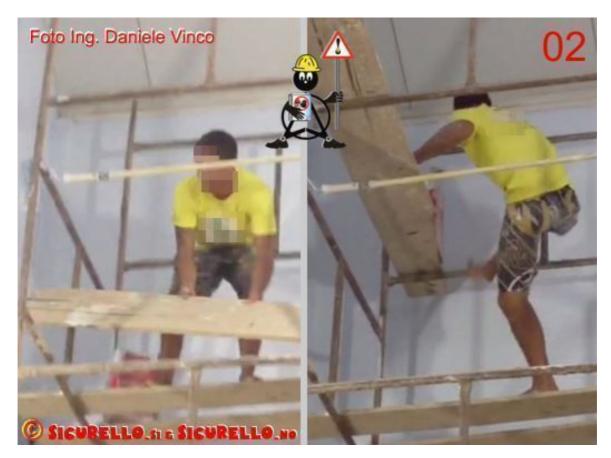
Le immagini dell'insicurezza 1/3

Le immagini dell'insicurezza di SICURELLO.no ci mostrano un lavoratore intento a tinteggiare le pareti interne di un edificio.

In questo caso non possiamo certamente parlare di sicurezza: il ponteggio è precario, non vi sono <u>protezioni anticaduta</u>, i piani di lavoro totalmente assenti ed il lavoratore oltre ad essere privo di ogni dpi non indossa nemmeno le calzature.
