Le immagini dell'insicurezza

IN-Sicurezza dal Mondo: nuove immagini dal Brasile

Brescia, 28 Ago - Nuova serie di fotografie che ci arrivano dal Brasile.

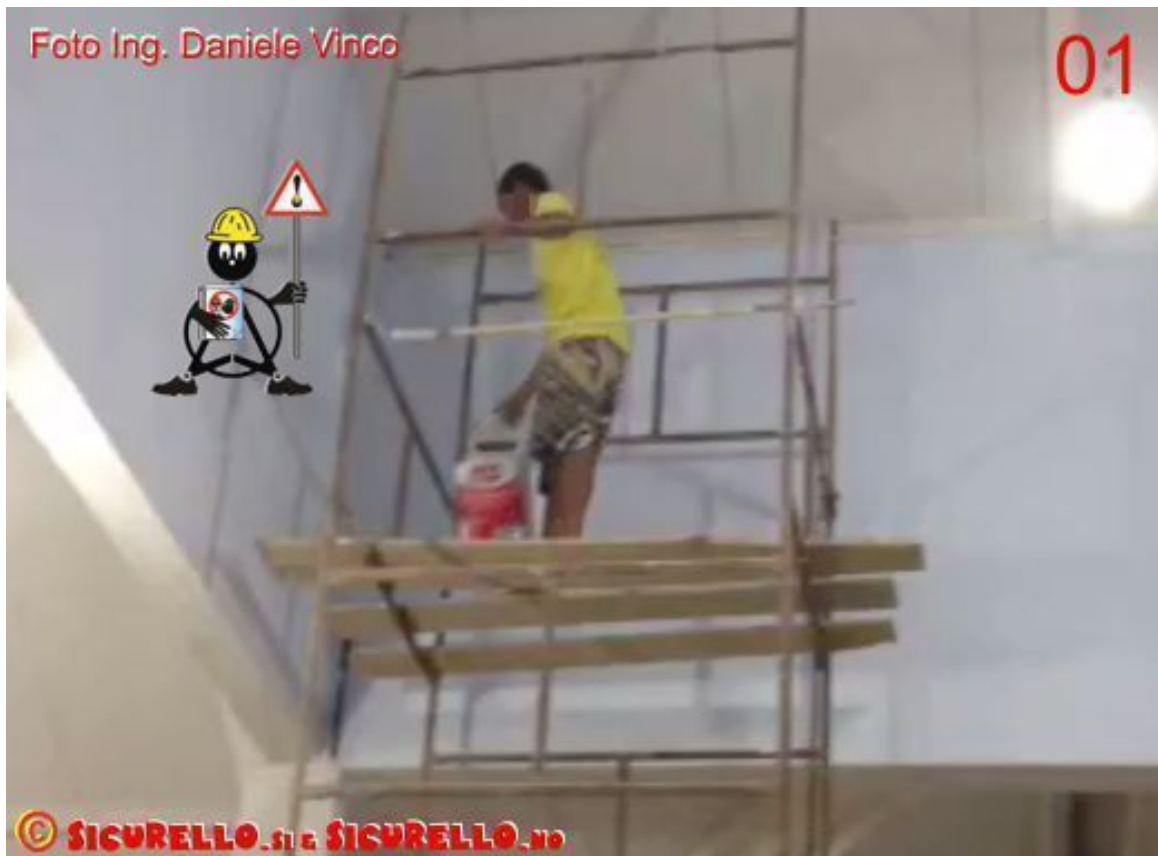
Le immagini dell'insicurezza di SICURELLO.no ci mostrano un lavoratore intento a tinteggiare le pareti interne di un edificio.

In questo caso non possiamo certamente parlare di sicurezza: il ponteggio è precario, non vi sono protezioni anticaduta, i piani di lavoro totalmente assenti ed il lavoratore oltre ad essere privo di ogni dpi non indossa nemmeno le calzature.
