### Le immagini dell'insicurezza

*La solita procedura.*

Aosta, 11 Sett - Ancora una volta le immagini dell'insicurezza di SICURELLO.no si soffermano sulla fase di smontaggio ponteggi.

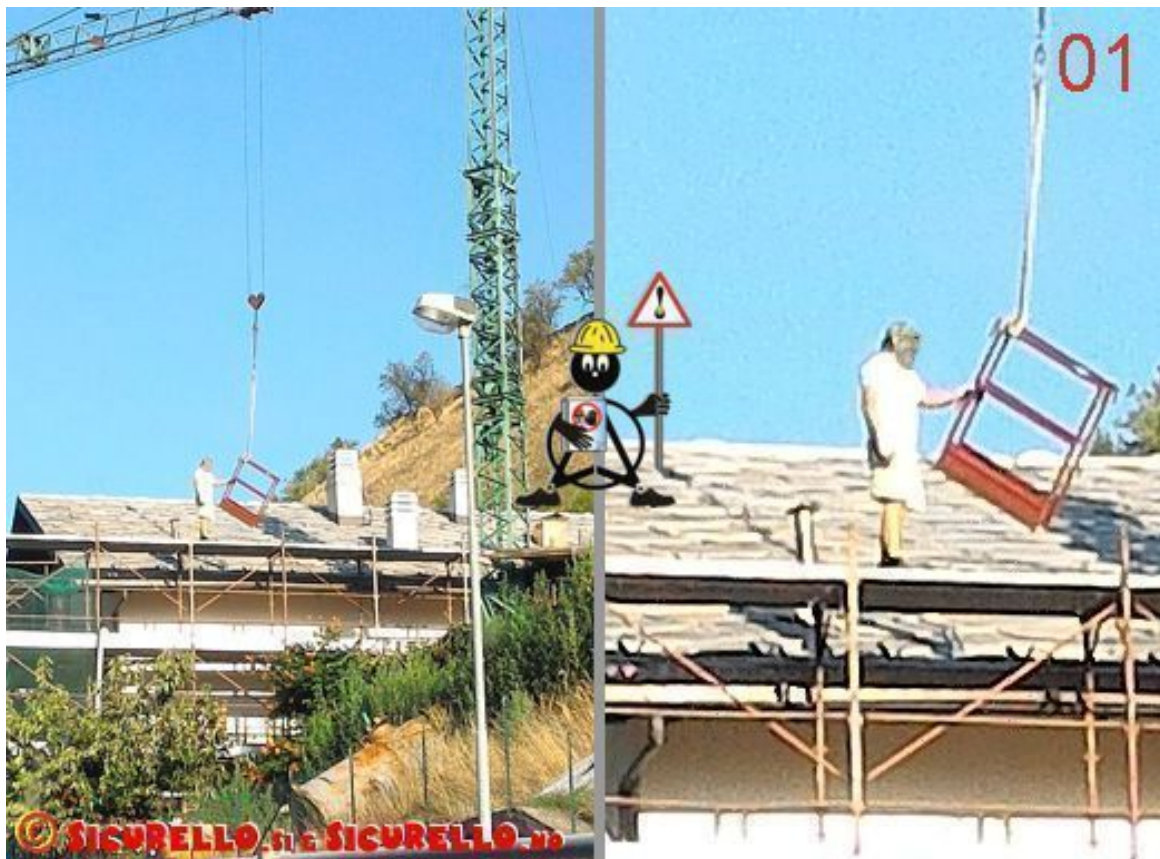
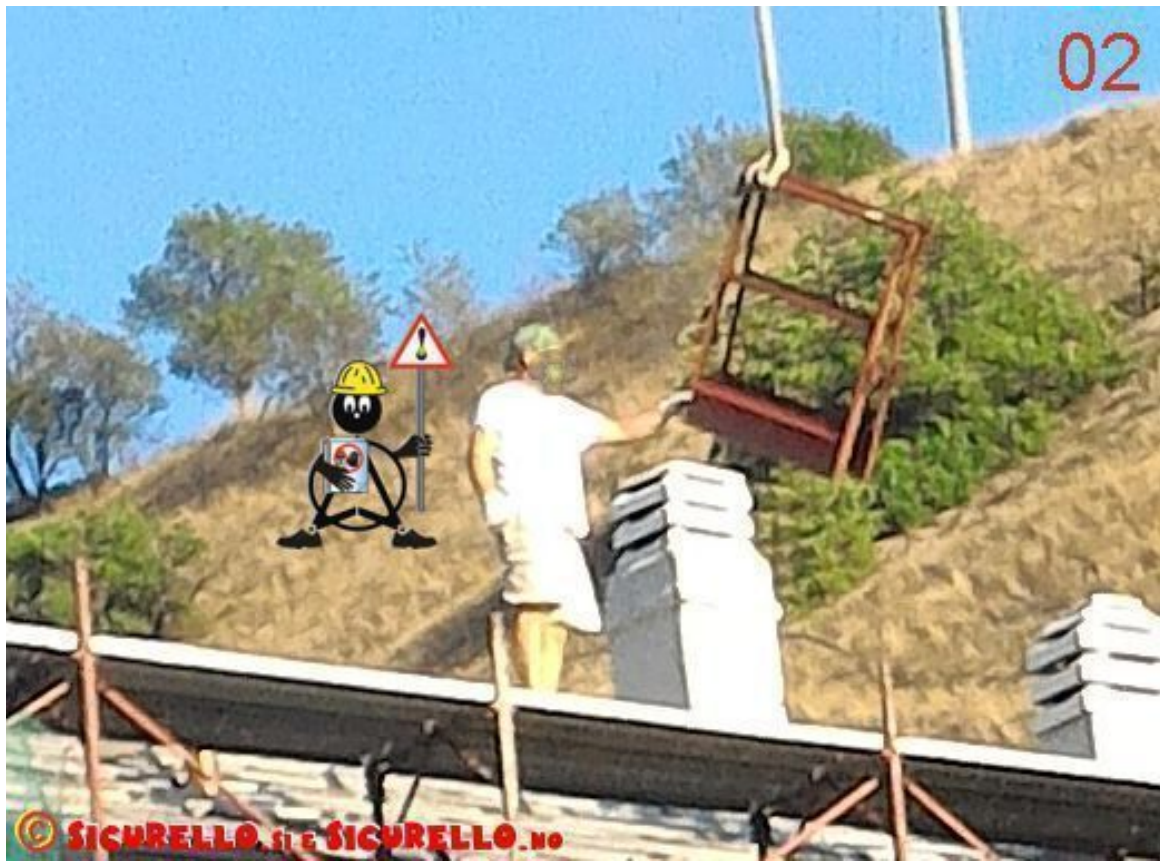
Durante lo smontaggio del ponteggio di facciata di un edificio multipiano il lavoratore, dopo aver rimosso tutti i parapetti ed i telai, cammina *tranquillamente* sul piano di calpestio agganciando alla gru i vari elementi di ponteggio smontati.

L'assenza di ogni tipo di D.P.I., unito alla scorretta procedura di lavoro, porta il lavoratore ad un elevato rischio di infortunio ed ancora una volta ci chiediamo se il lavoratore, i colleghi presenti ed il datore di lavoro, siano inconsapevoli di ciò o sfidino la sorte.
