Le immagini dell'insicurezza

Compartimentazione tagliafuoco... estinta.

Milano, 18 Sett - Un supermercato cittadino, il suo parcheggio posto al livello -1, un portone tagliafuoco a cerniera con sistema di chiusura automatico. Tutto ok e tutto regolare: in caso di incendio il portone si chiude e la compartimentazione diventa efficace.

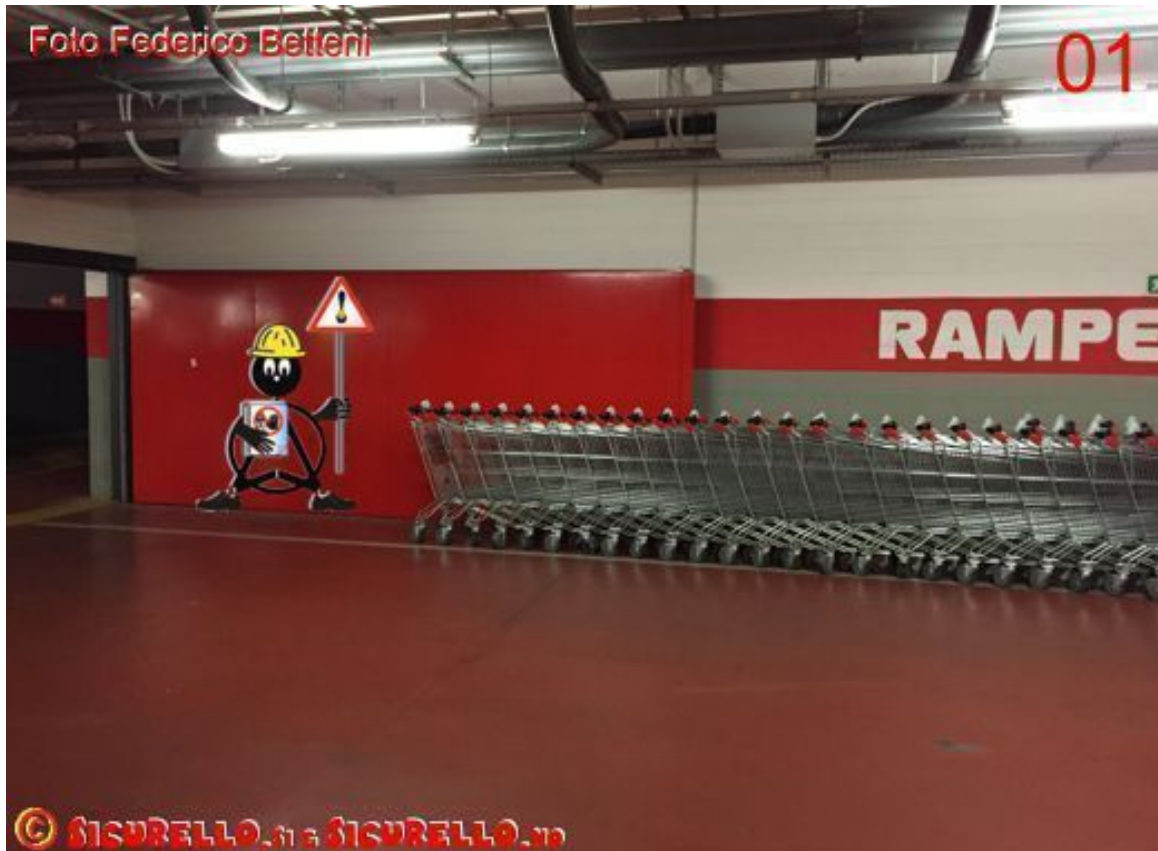
Probabilmente qualcuno non ha correttamente spiegato all'addetto che posizionare i carrelli della spesa davanti al portone potrebbe impedirne la chiusura, rendendo inefficace il sistema di compartimentazione del parcheggio con la conseguenza di permettere la propagazione dell'incendio.

Se invece i carrelli sono stati posizionati dagli utenti, si rende necessario adottare un sistema che impedisca all'utente stesso di

accumulare i carrelli davanti al portone.
