Le immagini dell'insicurezza

Compartimentazione tagliafuoco... estinta.

Milano, 18 Sett - Un supermercato cittadino, il suo parcheggio posto al livello -1, un portone <u>tagliafuoco</u> a cerniera con sistema di chiusura automatico. Tutto ok e tutto regolare: in caso di incendio il portone si chiude e la compartimentazione diventa efficace.

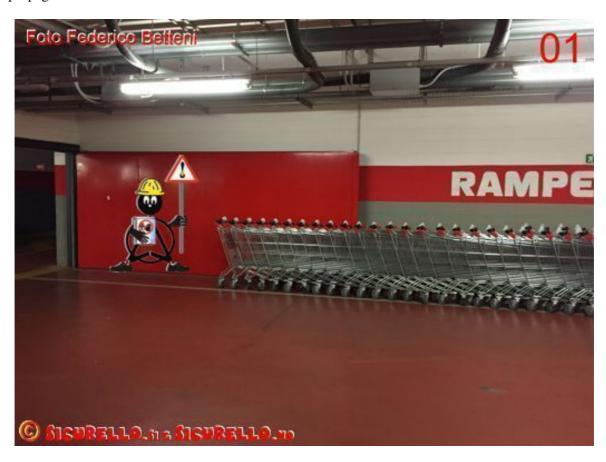
Probabilmente qualcuno non ha correttamente spiegato all'addetto che posizionare i carrelli della spesa davanti al portone potrebbe impedirne la chiusura, rendendo inefficace il sistema di compartimentazione del parcheggio con la conseguenza di permettere la propagazione dell'incendio.

Se invece i carrelli sono stati posizionati dagli utenti, si rende necessario adottare un sistema che impedisca all'utente stesso di

accumulare i carrelli davanti al portone.
