ARTICOLO DI PUNTOSICURO

Le immagini dell'insicurezza

L'importante è ridurre la portata d'acqua.

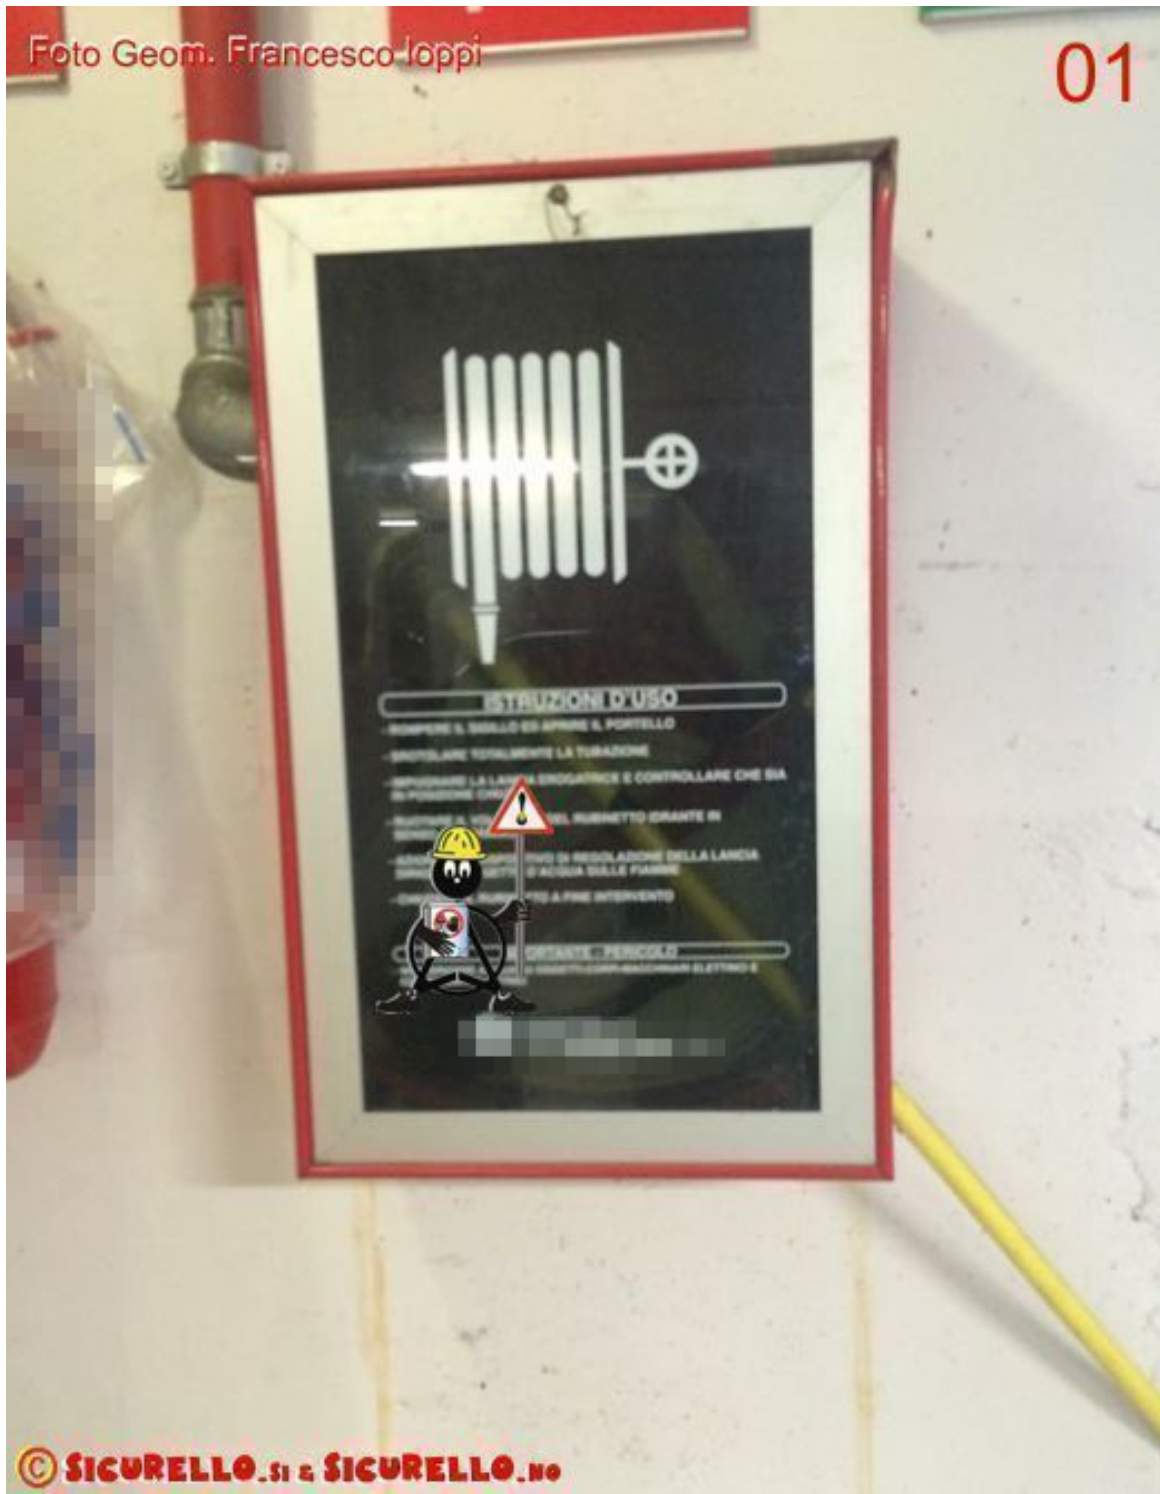
Trento, 16 Ott - Le immagini dell'insicurezza di SICURELLO.no, oggi ci portano in una struttura sanitaria dove, per accudire il verde o pulire il piazzale, viene scollegata dall'impianto la manichetta antincendio ed al suo posto viene collegato un normale tubo di irrigazione da giardino.

Un'abitudine abbastanza diffusa ed altrettanto scorretta: in caso di necessità si perderebbe infatti del tempo prezioso per riallacciare la manichetta alla saracinesca.
