Le immagini dell'insicurezza

Una esclusiva cassa in legno.

Cremona, 6 Nov - Le immagini dell'insicurezza di SICURELLO.no di oggi presentano una lavorazione eseguita a bordo di una piattaforma di lavoro. Piattaforma elevabile che non possiamo certamente definire tradizionale, comunque non rispondente a quanto previsto dalle normative vigenti e non certo sicura dal punto di vista dell'utilizzo.

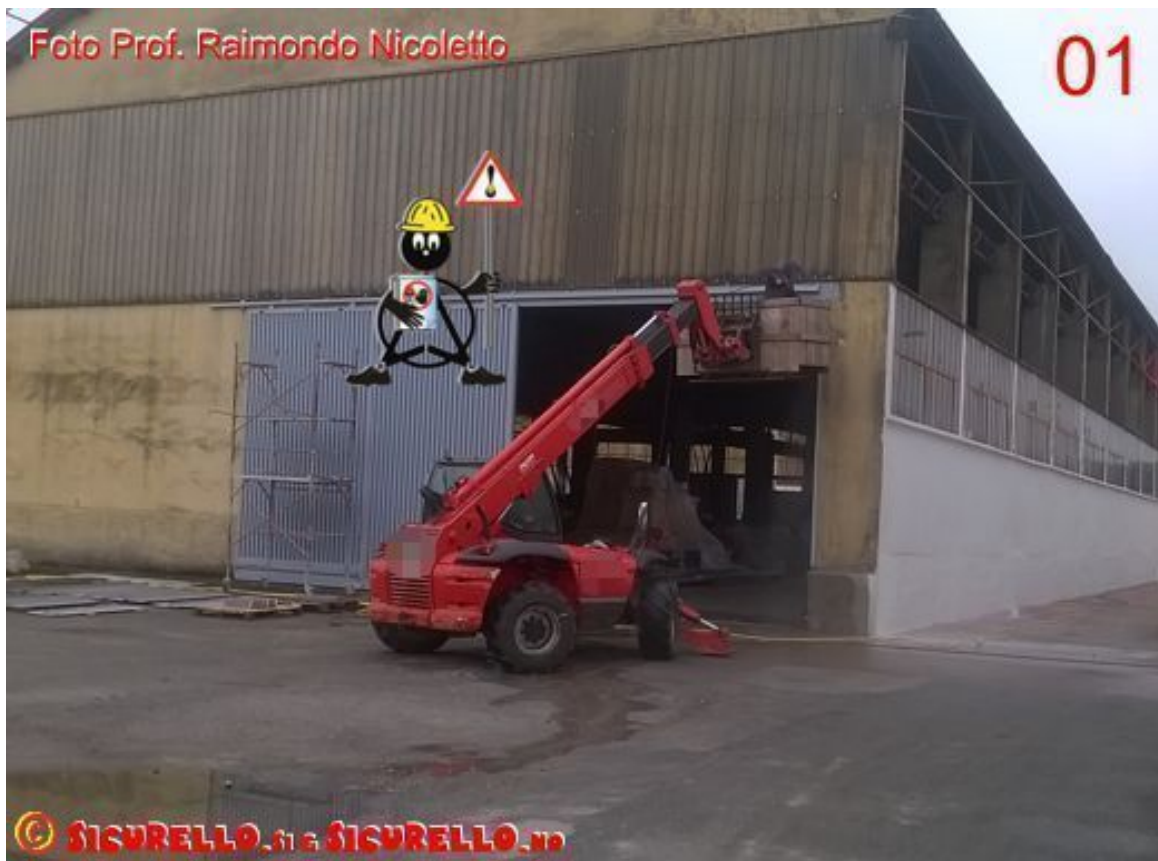
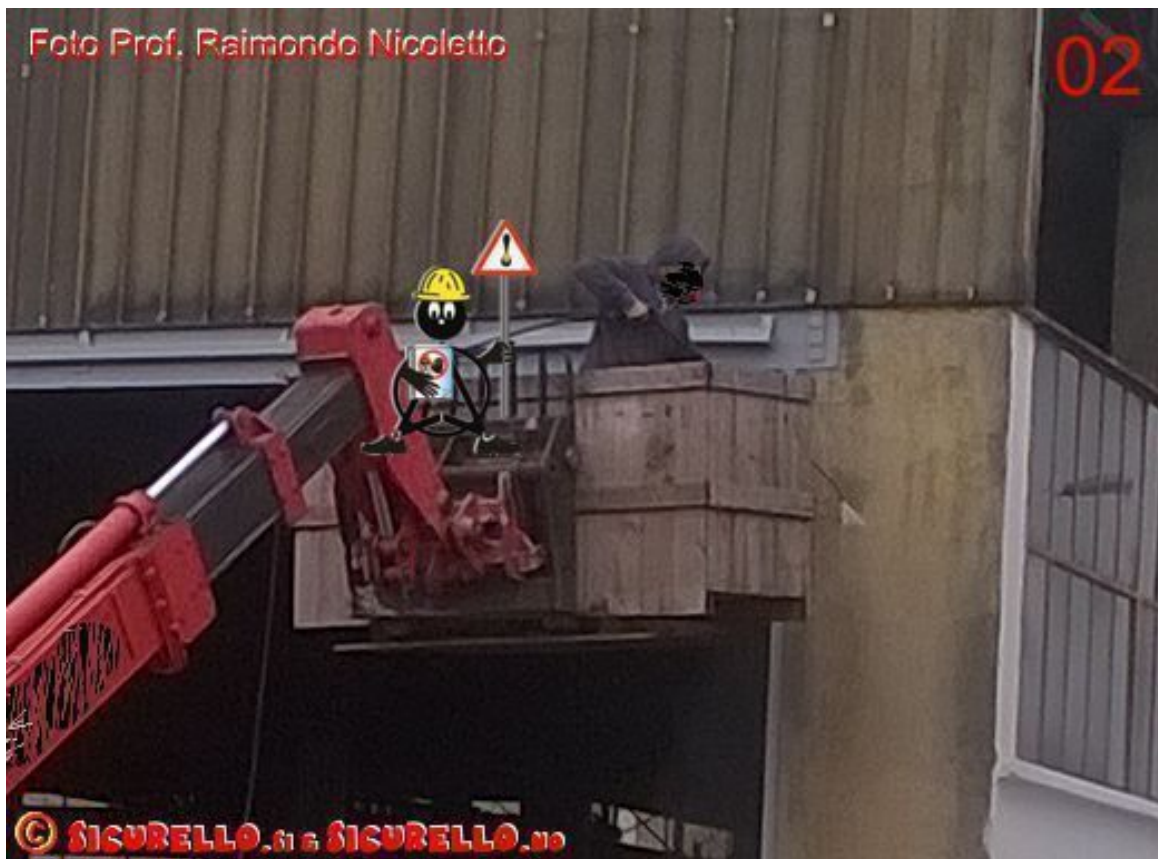
Per l'esecuzione di alcune manutenzioni di facciata, attività da eseguirsi ad un'altezza di almeno 4-5 metri, è stato utilizzato un carrello semovente a braccio telescopico dotato di forche di sollevamento dei carichi. Il carrello è stato completato ? probabilmente per migliorare la posizione di lavoro dell'operatore (o forse per dargli una *migliore* sicurezza) - con un *cestello* di contenimento.

Ed è qui che la perizia del perfetto carpentiere o falegname emerge in tutte le sue potenzialità: il cestello di contenimento è infatti realizzato completamente in legno. In legno è il basamento, in legno è il sistema di attacco alle forche, in legno sono i parapetti laterali.

Non ci è dato sapere se qualcuno ha previsto anche il posizionamento a bordo cesta dei dispositivi di comando e di quelli di sicurezza, ma riteniamo proprio di no e probabilmente non è nemmeno previsto/predisposto il punto di ancoraggio D.P.I. anticaduta dell'operatore... per non parlare della certificazione dell'intero sistema.
