Le immagini dell'insicurezza

Addobbare l'albero di Natale.

Cagliari, 4 Dic - Come ogni anno, all'approssimarsi delle feste natalizie, ci troviamo a documentare numerose situazioni di irregolarità relative agli allestimenti di luminarie ed alberi di natale.

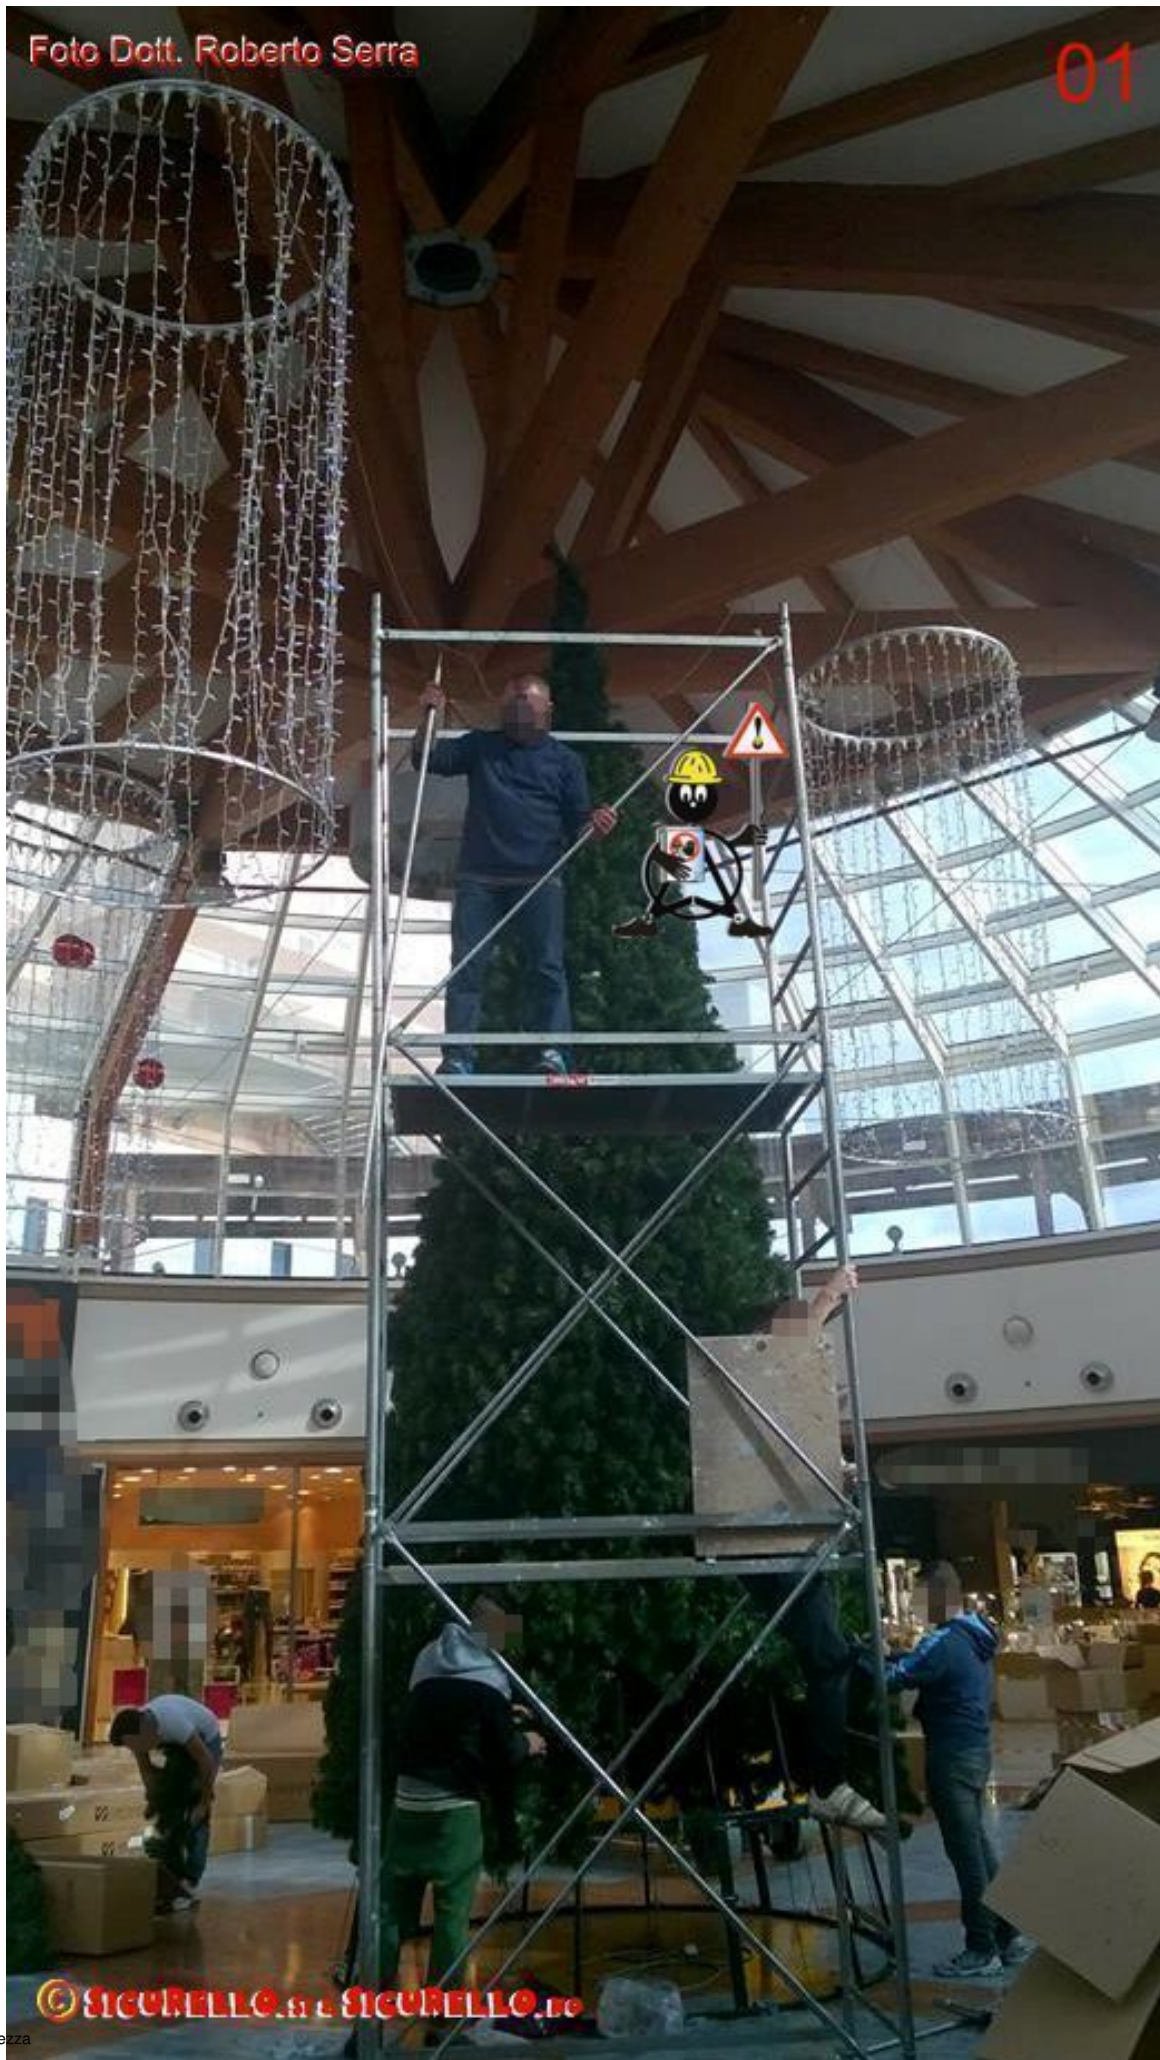
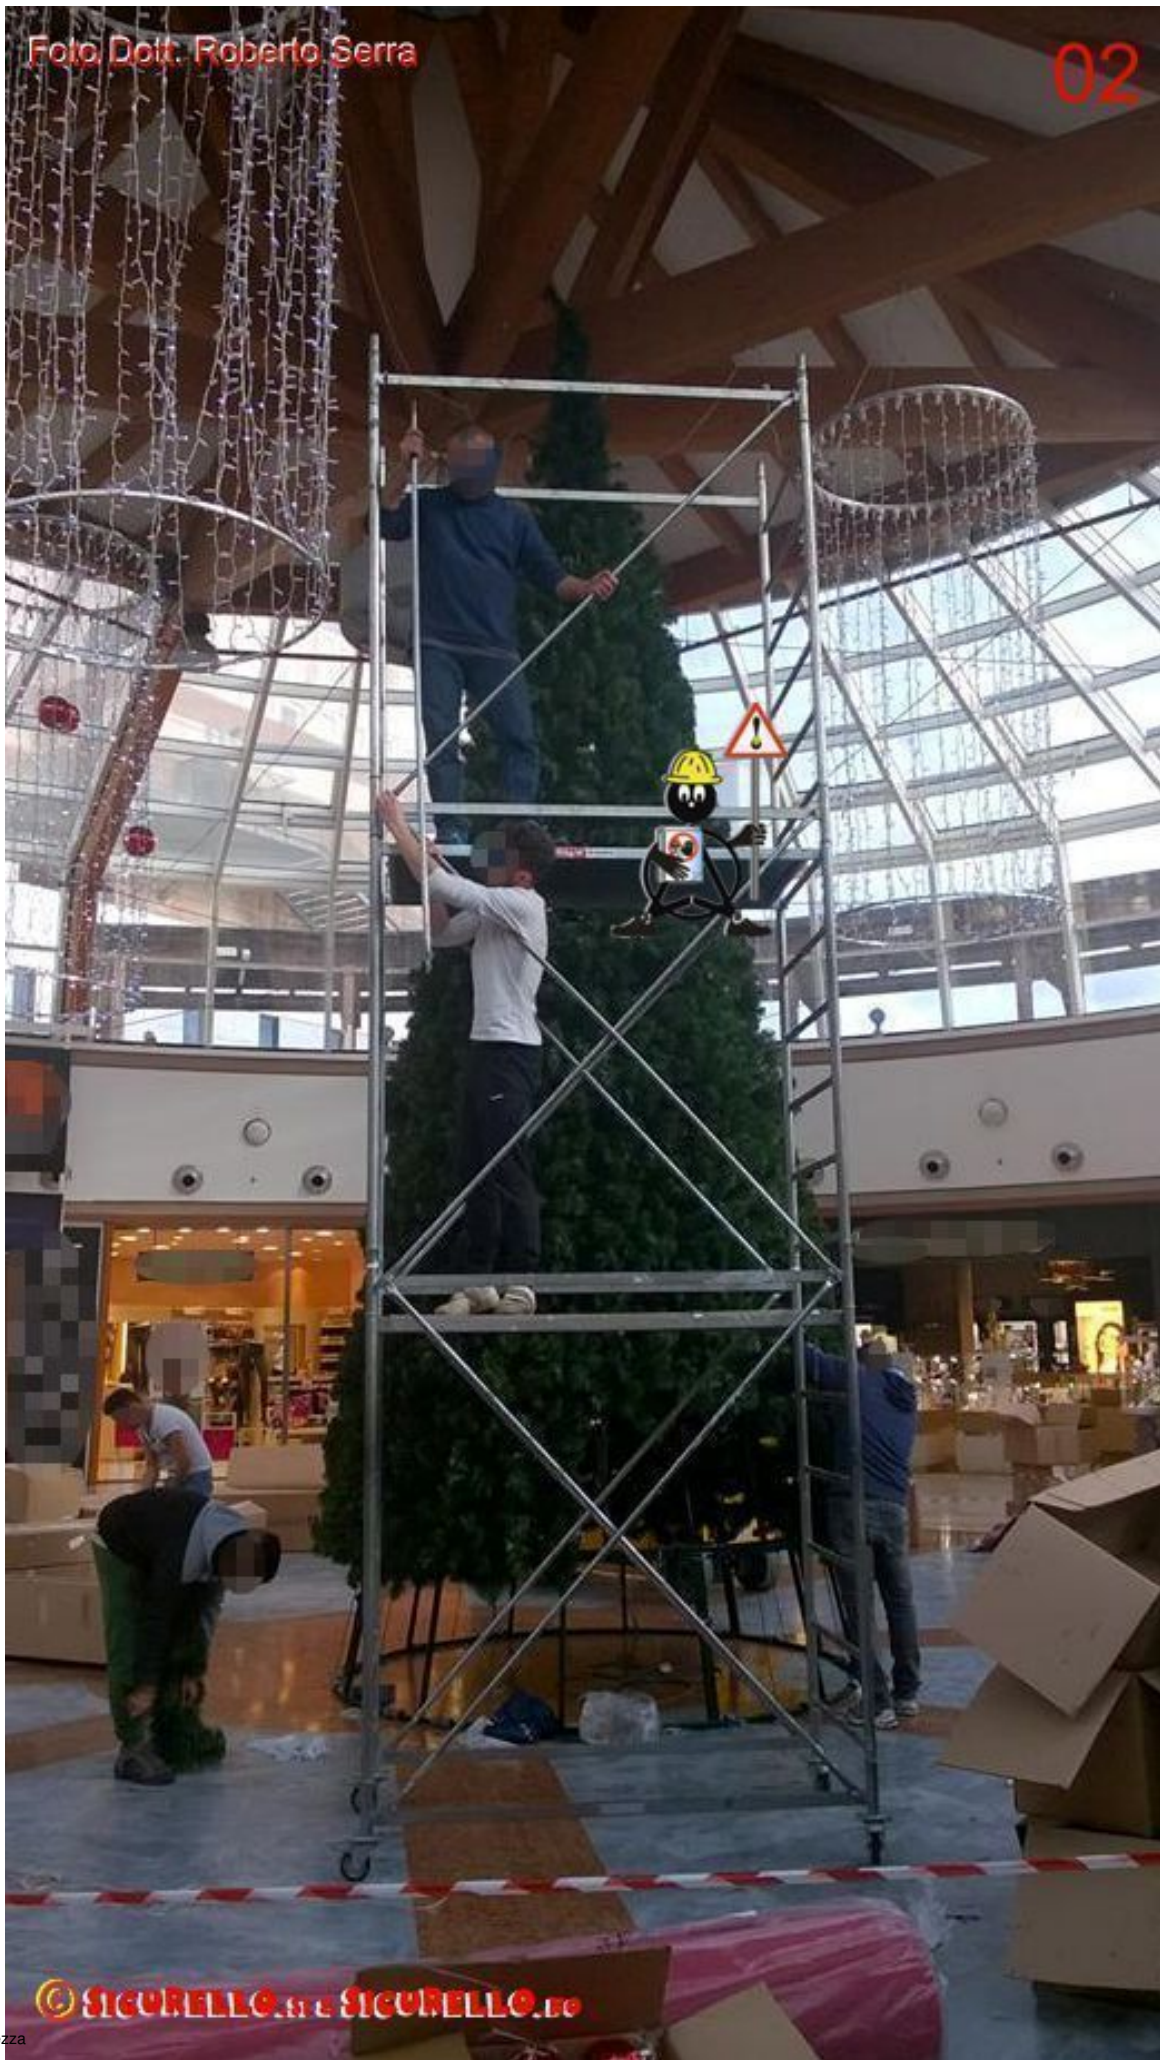
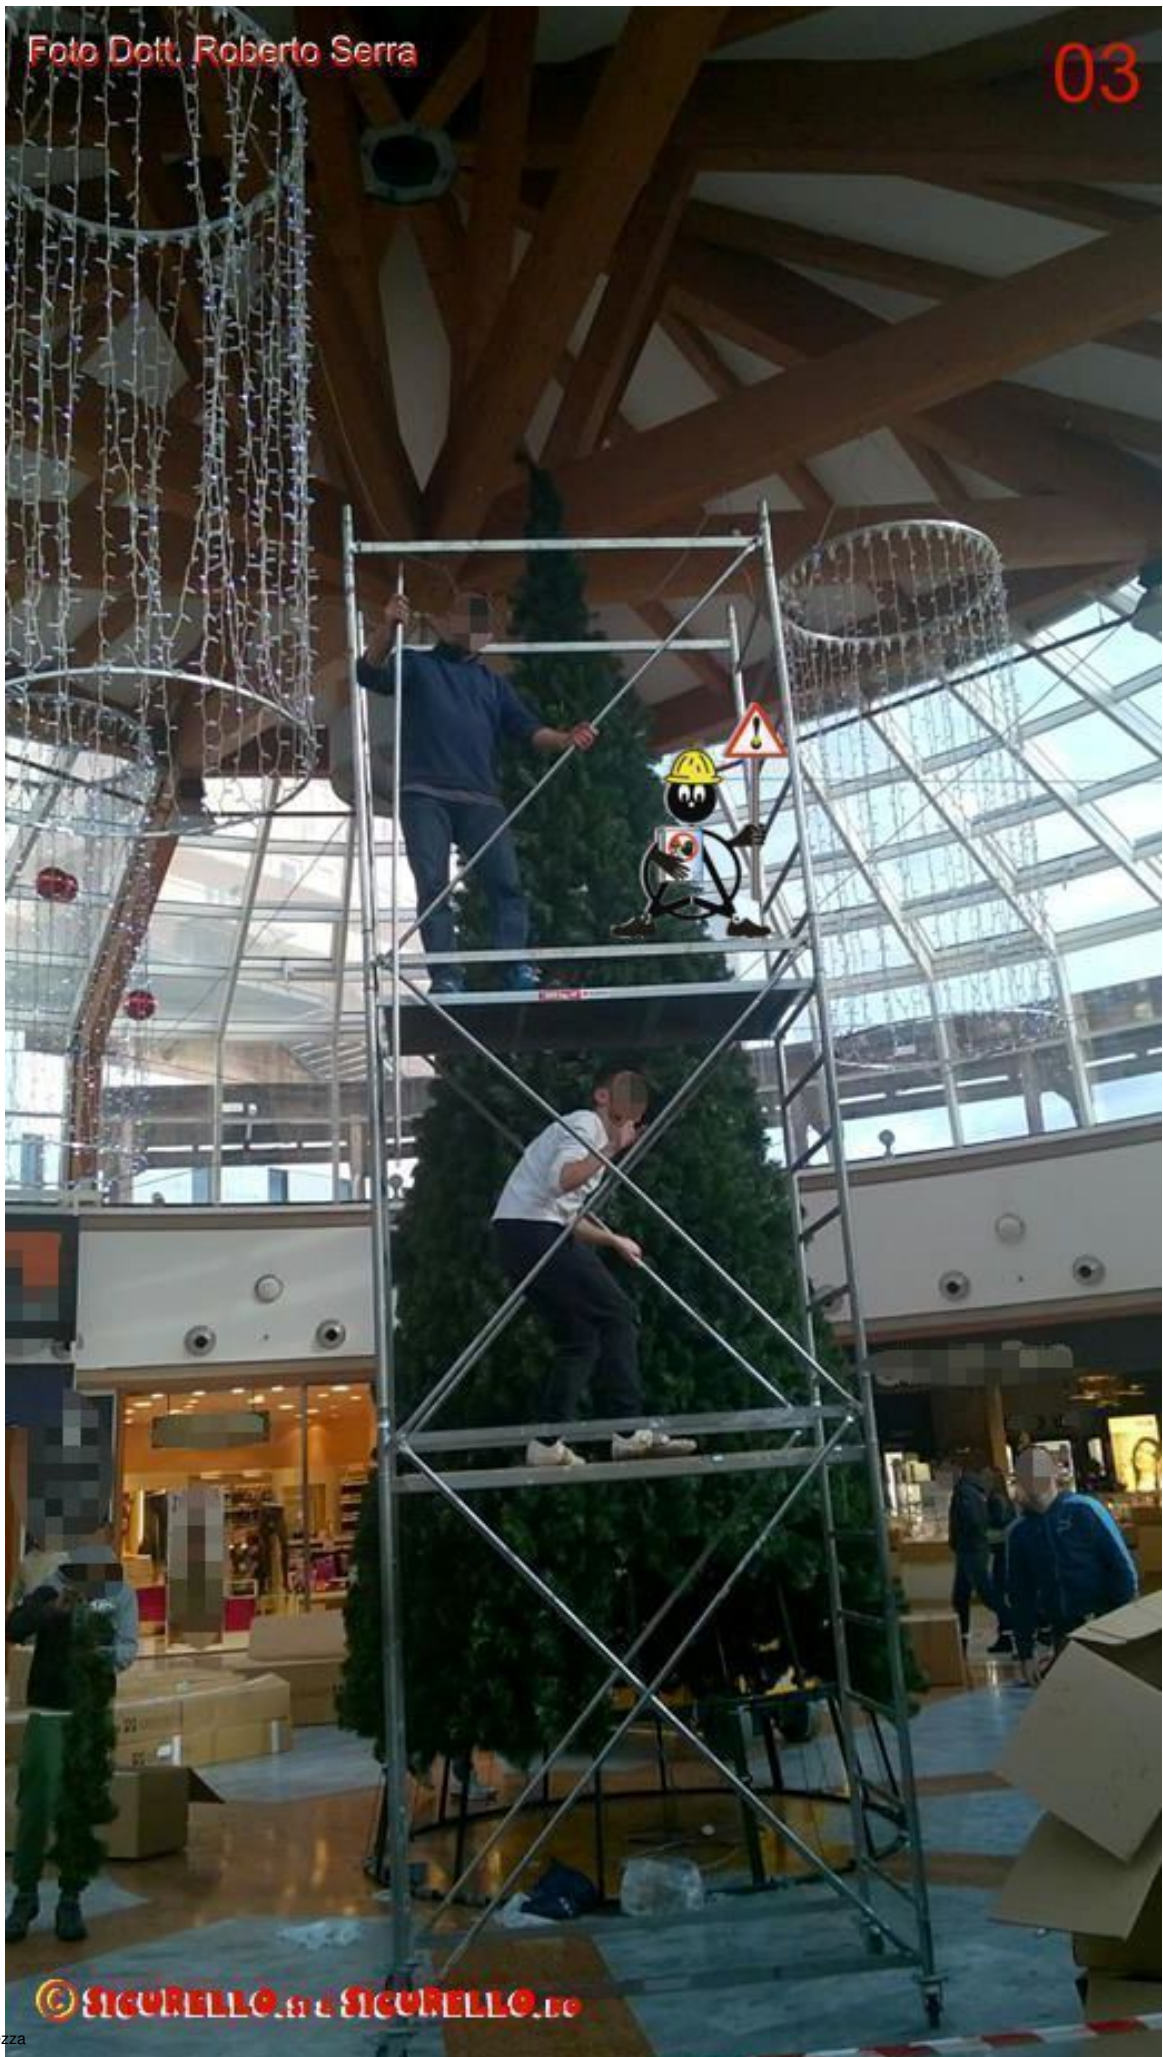
Alcuni addetti, dopo aver posizionato l'albero, preparano l'attrezzatura per poter collocare gli addobbi. Peccato che la fase di montaggio del trabattello non corrisponda certamente a quanto indicato dal produttore dell'attrezzatura e nemmeno alle norme di prevenzione dei rischi di caduta dall'alto.

E non parliamo della totale assenza di D.P.I. di protezione del capo, nonché l'utilizzo di normali scarpe da ginnastica al posto delle specifiche calzature di sicurezza, per non parlare di guanti (questi sconosciuti).
