### Le immagini dell'insicurezza

*La cima ritorta.*

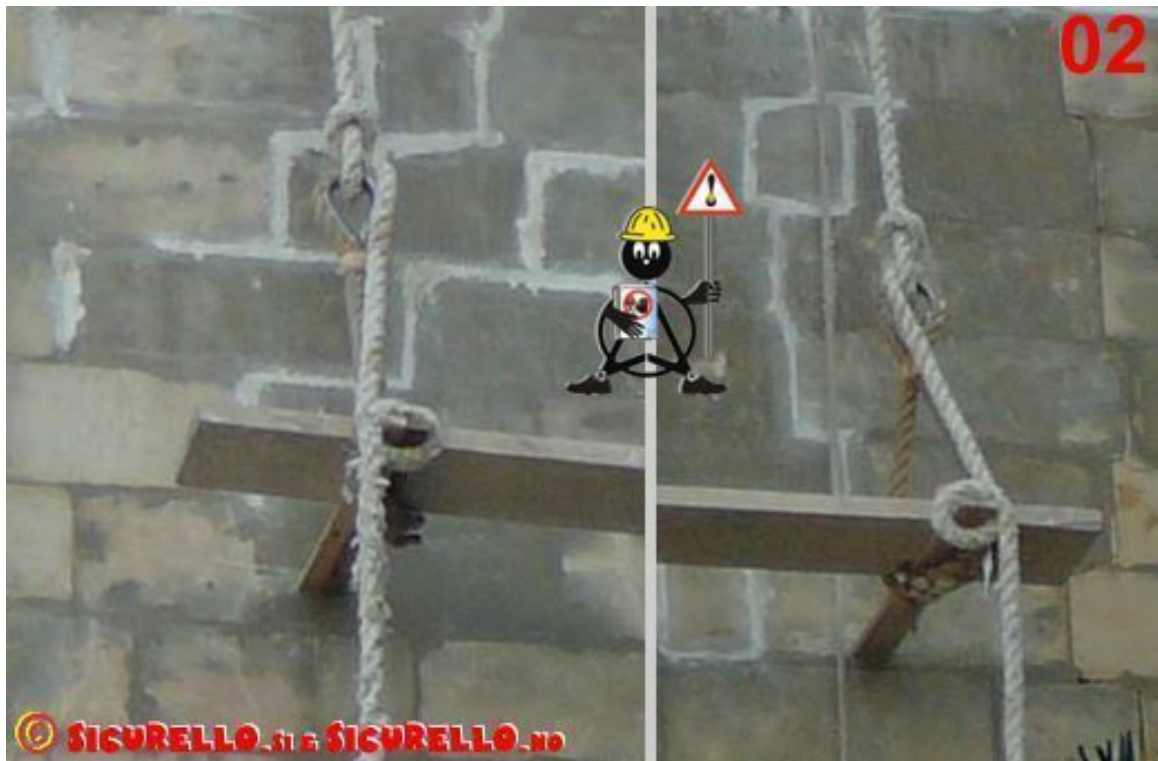
I lavori di manutenzione della facciata di un palazzo vengono effettuati da un solitario lavoratore che, nella miglior tradizione marinara, utilizza alcune "cime ritorte" come se si trattasse di attività eseguita sul pennone di una nave.

Ed è così che partendo dall'alto, dopo aver passato due corde in altrettanti fori maldestramente realizzati sulla muratura, l'operaio si cala pian piano verso il basso rilasciando gradatamente le cime che sostengono l'improbabile ed insicuro "ponte sollevabile".

I quasi venti metri che lo separano dal suolo sottostante non impensieriscono certamente questo lavoratore mentre esegue tranquillamente (almeno all'apparenza) la sua incombenza lavorativa.
