### Le immagini dell'insicurezza

*Salire le scale e poi... il nulla*

Trento, 4 Mar - Le immagini dell'insicurezza di SICURELLO.no di oggi ci portano in un cantiere dove l'accesso al piano primo di una villetta in costruzione è stato realizzato mediante scale provvisorie esterne.

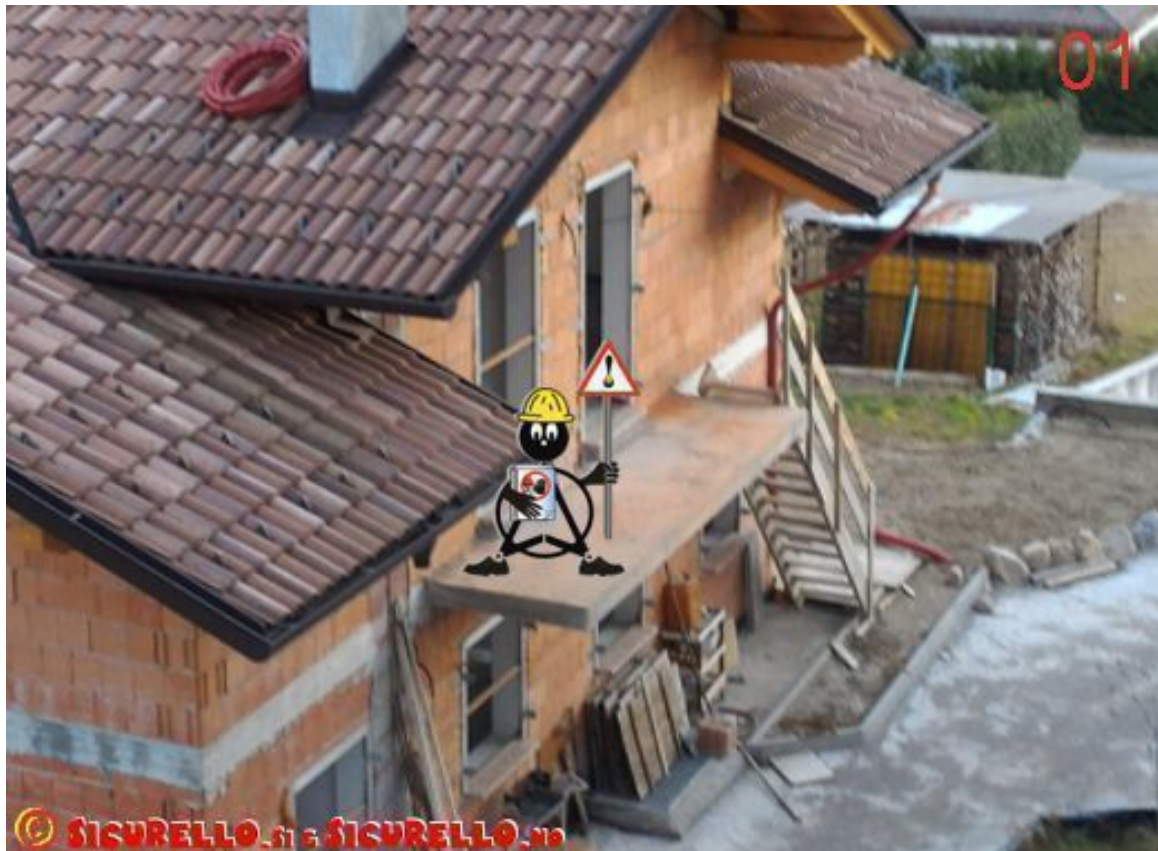
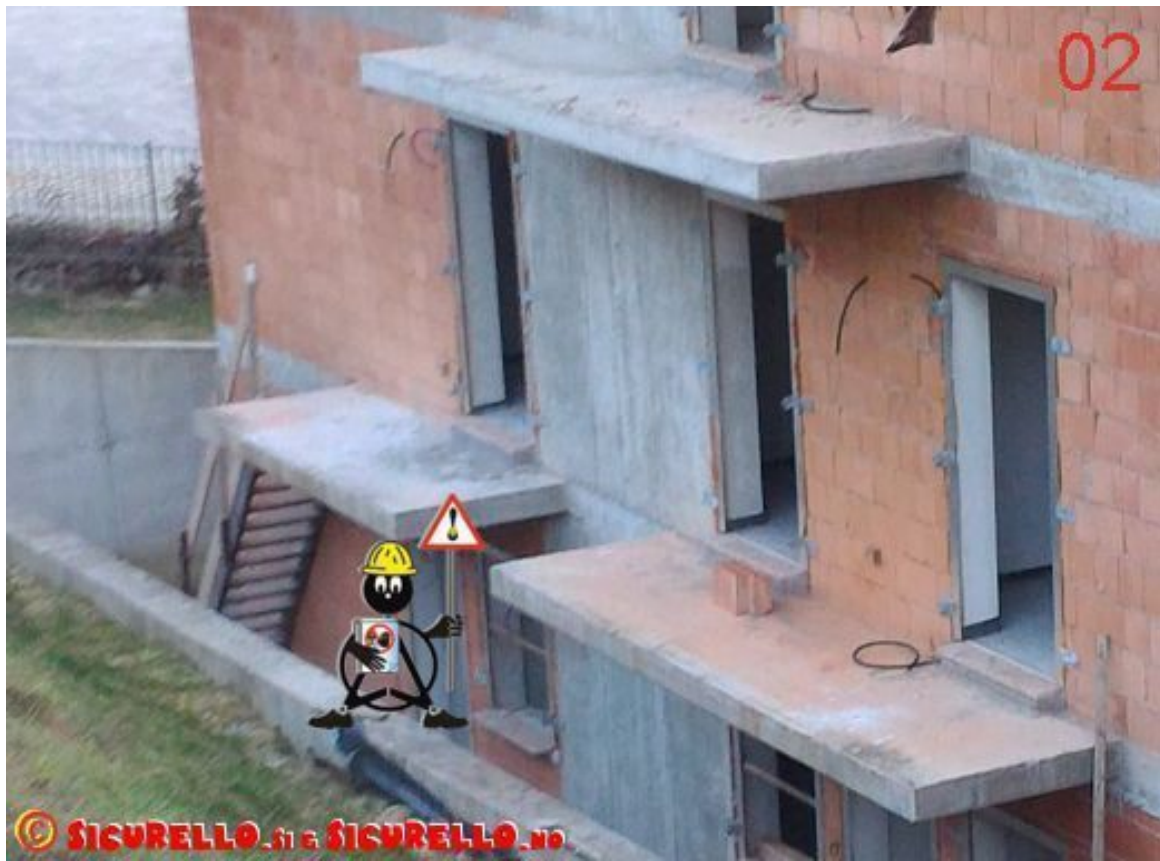
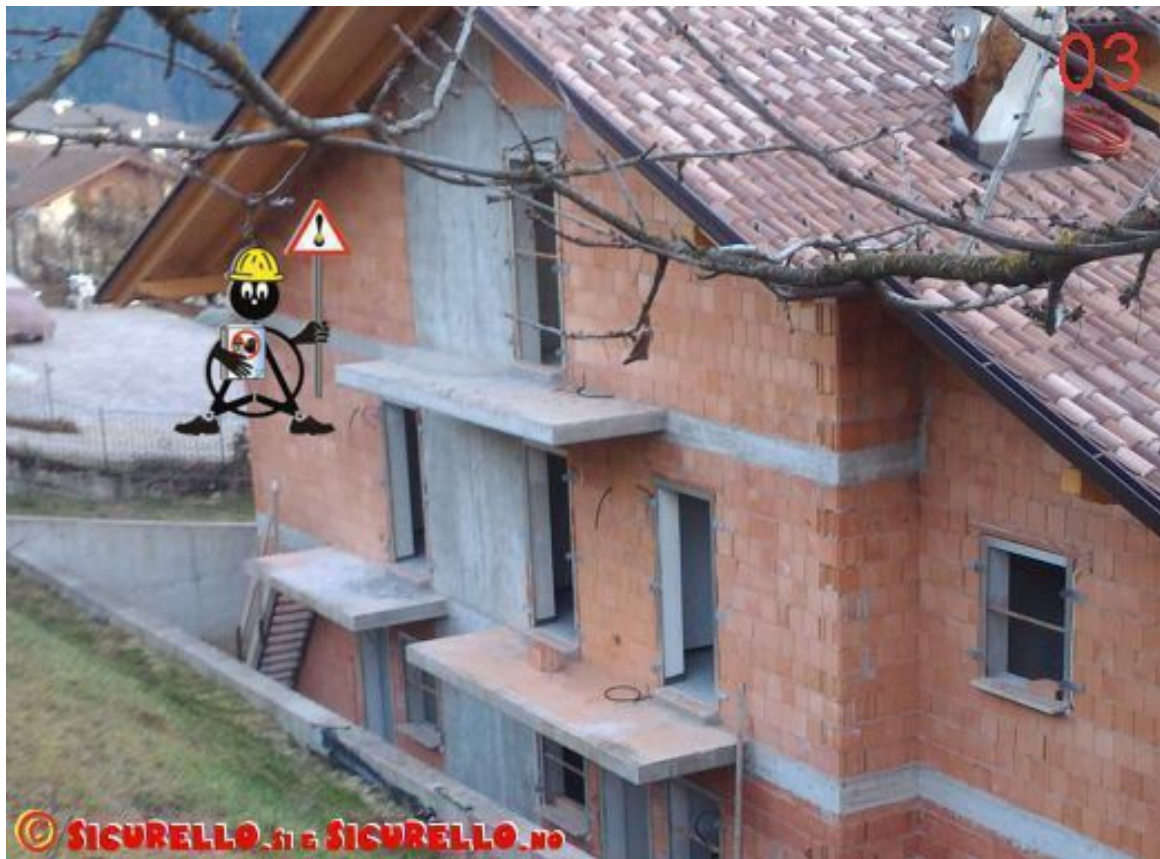
I parapetti delle scale sembrano fatti bene. Anche i gradini sembrano robusti e ben strutturati.

Come è evidente dalle fotografie, le scale portano a dei poggioli "di transito" totalmente privi di protezioni anticaduta.

Anzi tutti i poggioli, anche quelli del piano superiore, risultano privi di parapetti.

Un rischio elevatissimo ed inaccettabile di caduta dall'alto e conseguente rischio di infortunio che potrebbe avere conseguenze molto gravi.
