Le immagini dell'insicurezza

IN-Sicurezza dal Mondo: immagini da Malta.

Malta, 18 Mar - Pubblichiamo oggi una situazione relativa ad elementi di insicurezza fotografati a Malta.

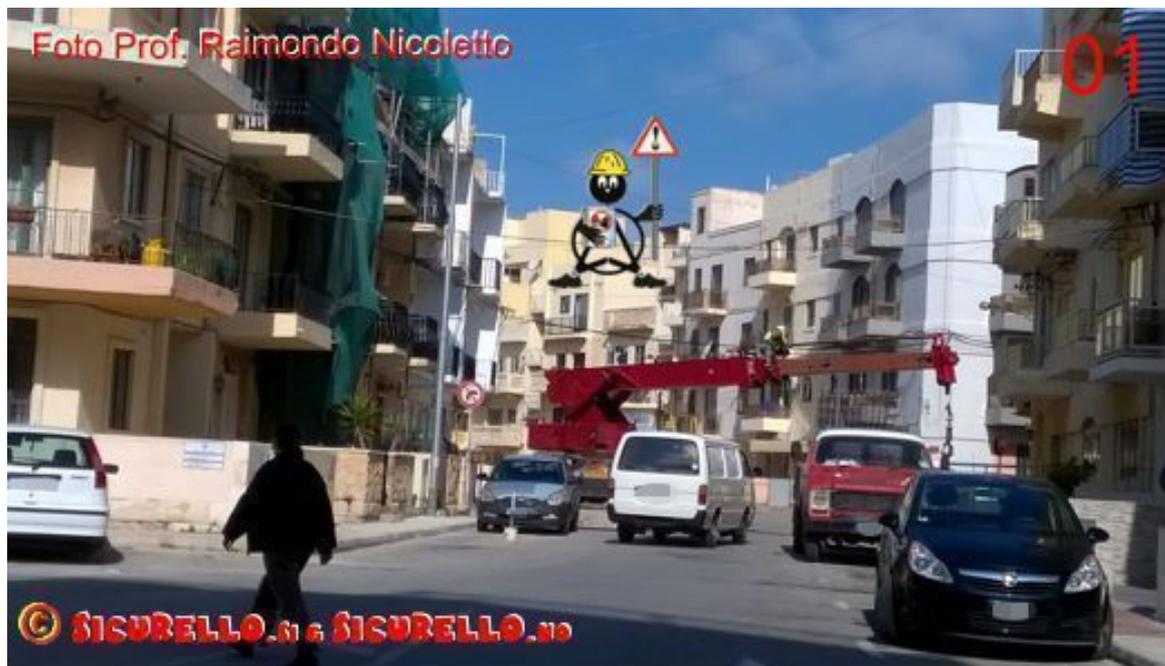
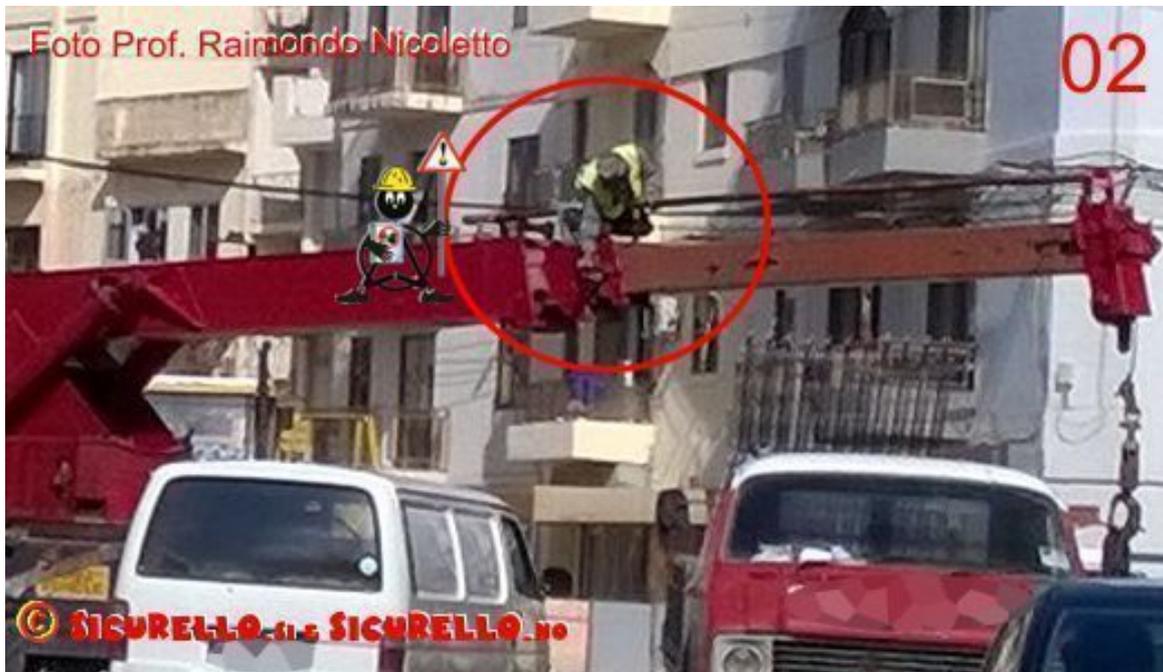
In particolare le immagini dell'insicurezza di SICURELLO.no ci mostrano la messa in servizio, o forse la manutenzione/riparazione, di una gru mobile con il braccio posto trasversalmente rispetto ad una strada regolarmente aperta al traffico.

Nessuna segnaletica, nessuna indicazione, nessuna recinzione, nessun moviere, nulla di nulla ed intanto persone e mezzi passano regolarmente.

Ma guardando con attenzione si vede anche un operaio che, posizionato sul braccio gru, con elevato rischio di caduta dall'alto, esegue la sua attività lavorativa.
