Le immagini dell'insicurezza

Mancata valutazione del rischio di caduta dall'alto

Torino, 25 Mar - Con le immagini dell'insicurezza di SICURELLO.no di oggi, riprendiamo un argomento che abbiamo già affrontato più volte, ovvero quello dei **lavori eseguiti su poggioli e terrazze**.

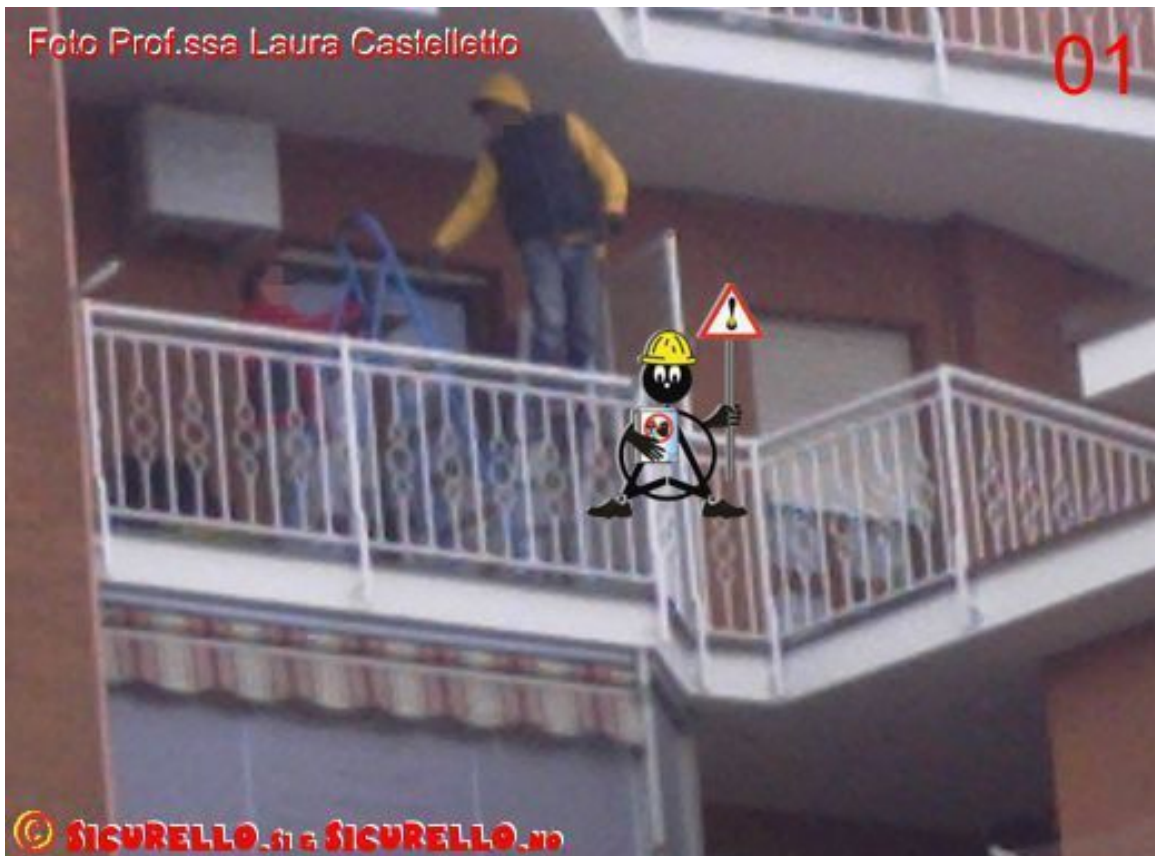
Il montaggio di tende da sole, i lavori di manutenzione ordinaria o straordinaria quali ad esempio i piccoli ripristini di intonaco o le tinteggiature, vengono spesso eseguiti da lavoratori che, posizionandosi sulle scale portatili, vanno a mettere a repentaglio la propria vita in quanto non risultano più protetti dai parapetti del poggiolo stesso.

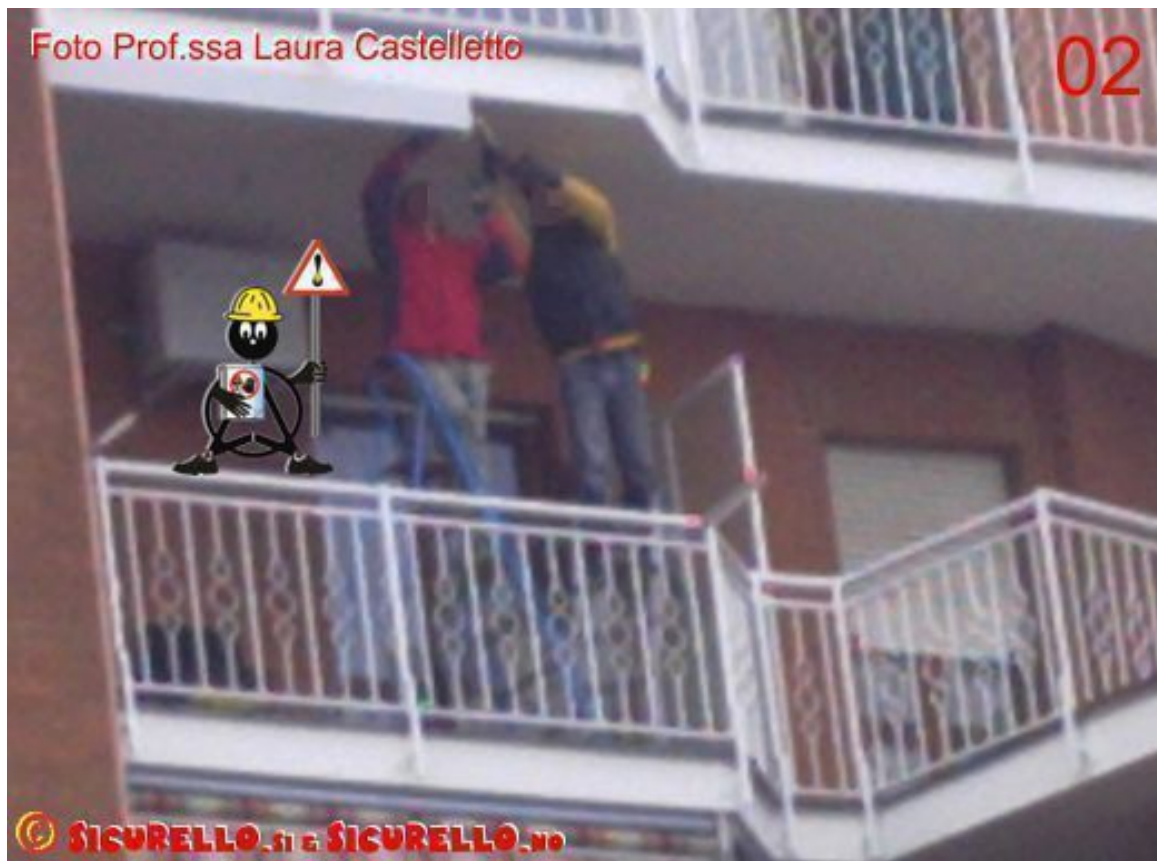
Se poi nel corso della lavorazione le "contorsioni" legate all'attività lavorativa si sommano al cattivo posizionamento delle scale, al fattore legato all'altezza, alla necessità di sollevare carichi che possono raggiungere anche le decine di chilogrammi, ecco che la probabilità di caduta nel vuoto assume un valore molto elevato ed altrettanto elevato risulta il danno conseguente alla caduta e pertanto è totalmente ingiustificabile ed ingiustificata l'assenza di dispositivi di protezione anticaduta o di altri sistemi di protezione dei lavoratori.

Ancora una volta mi preme ribadire che ormai da anni i sistemi di protezione degli operatori, anche per questa tipologia di lavorazioni, sono presenti sul mercato e che **non è assolutamente giustificabile eseguire le lavorazioni senza il rispetto della propria vita** (o quella dei propri dipendenti/collaboratori), e che tale affermazione è valida anche qualora il manutentore fosse il proprietario dell'alloggio od un suo familiare.
