Anno 18 - numero 3751 di venerdì 01 aprile 2016

Le immagini dell'insicurezza

Lavorare sul marciapiede.

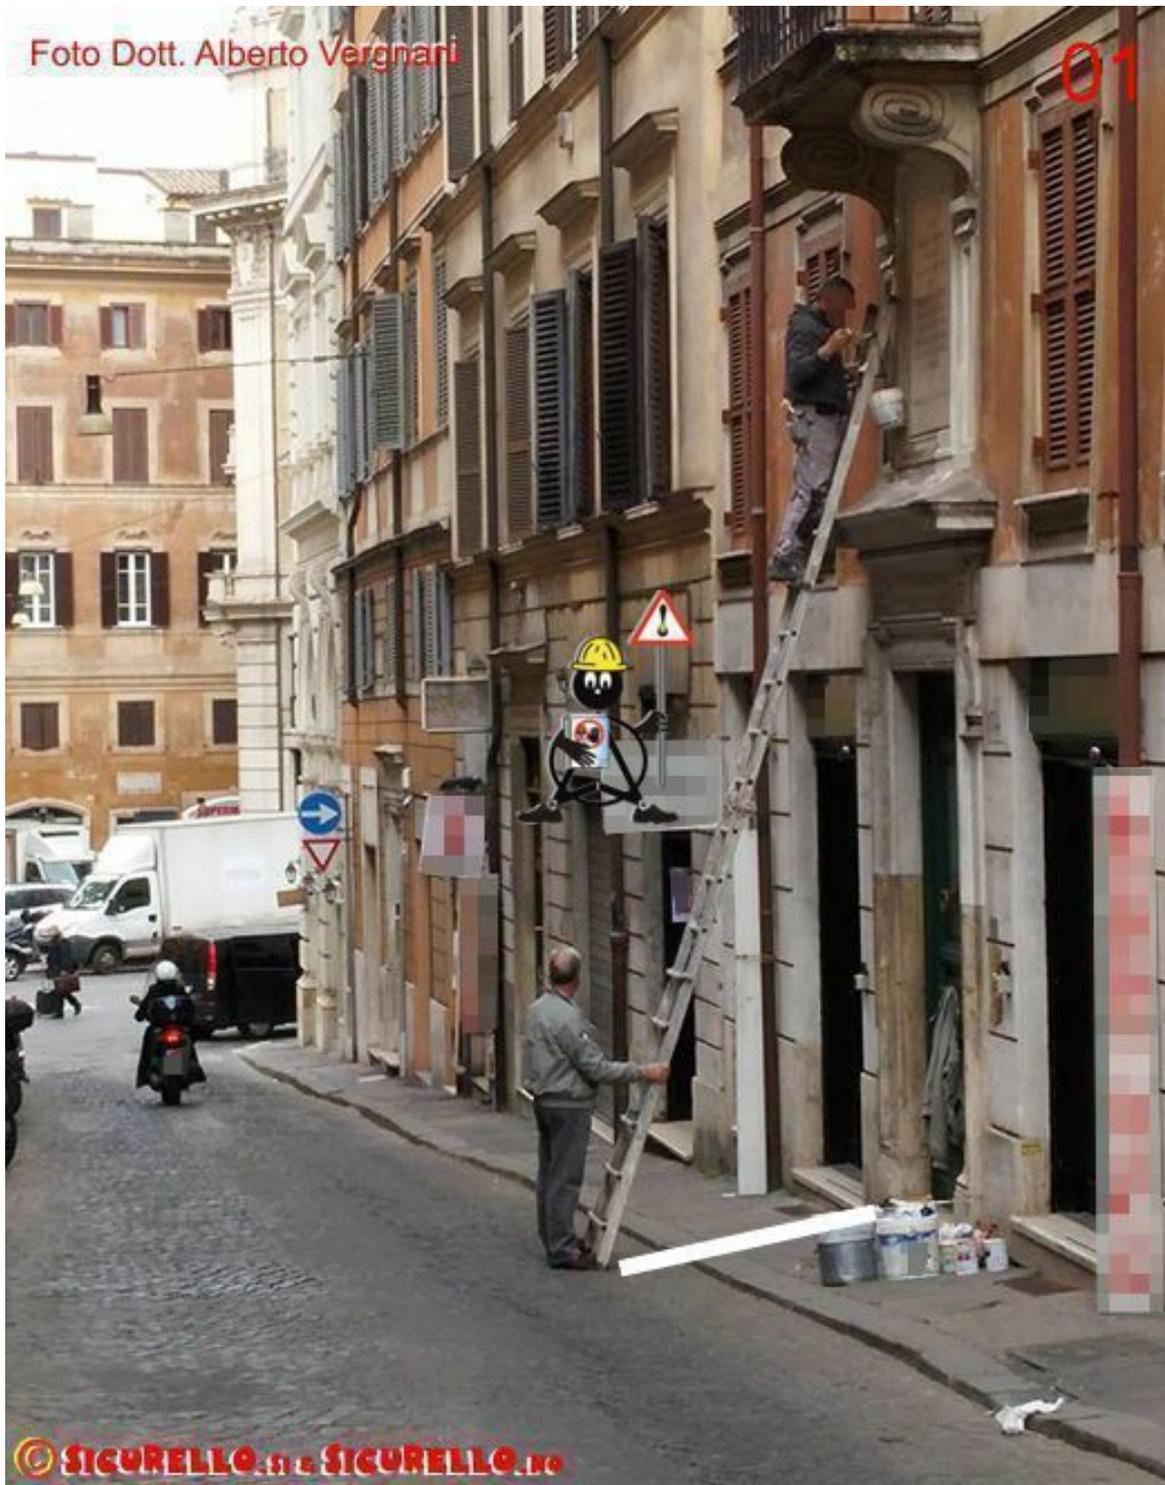
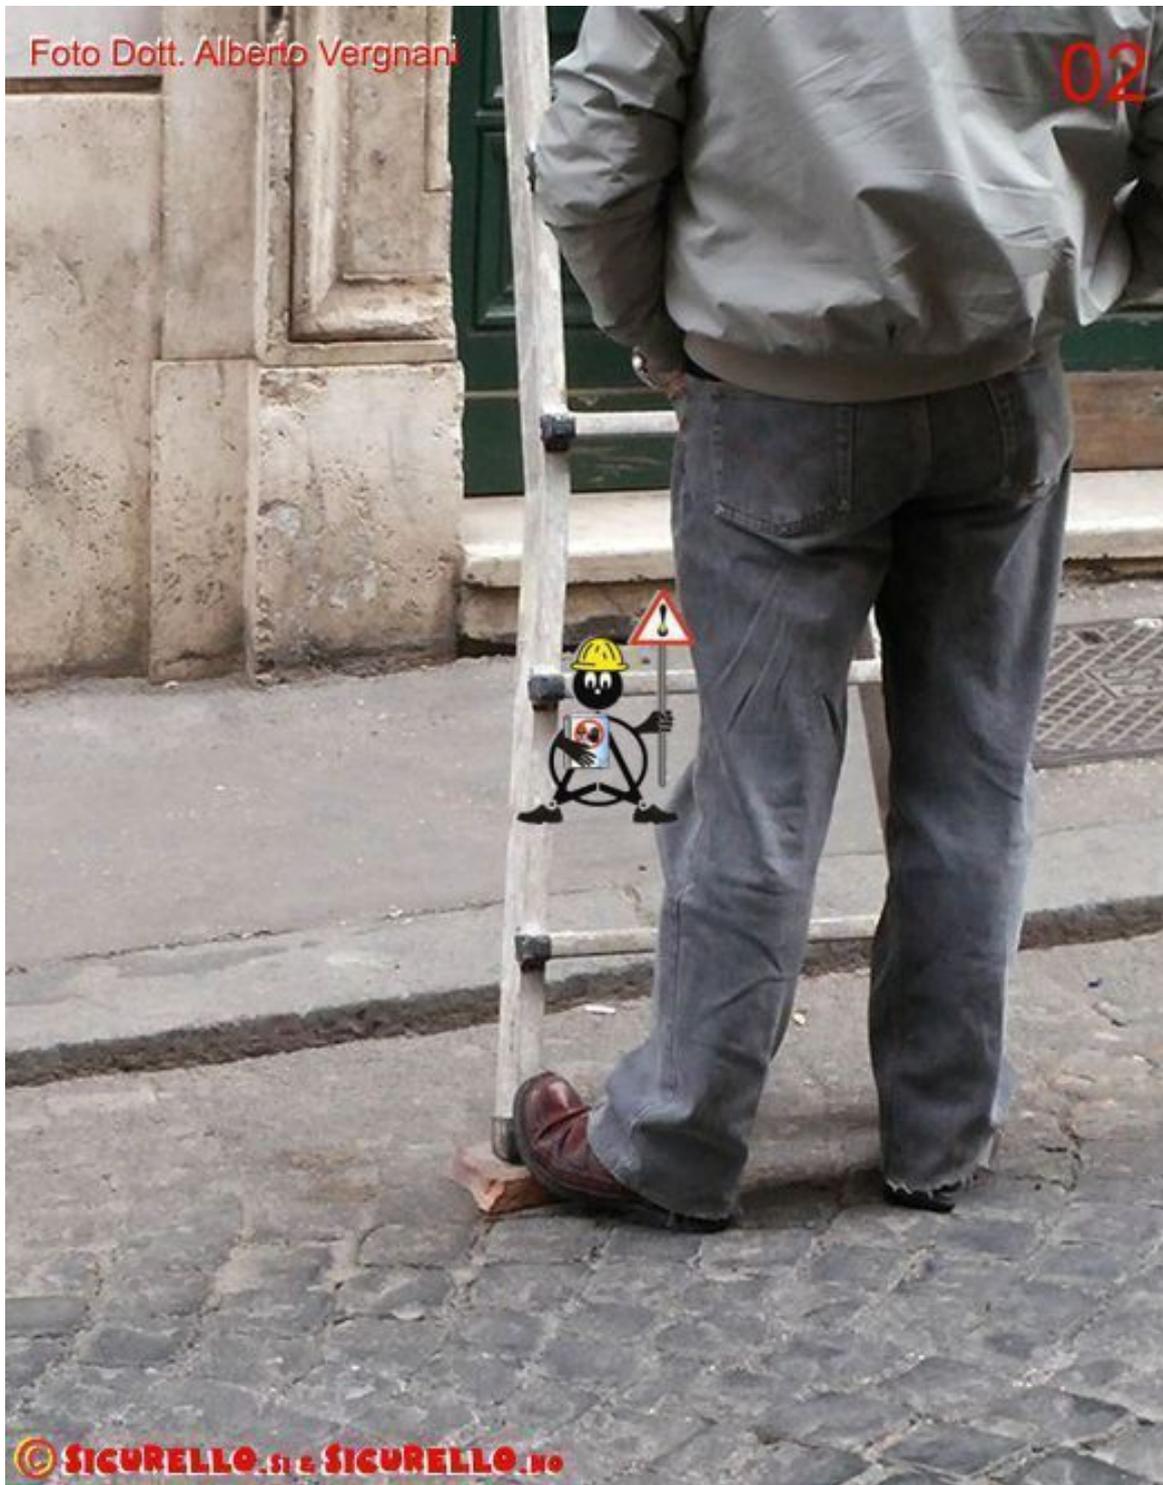
01

Roma, 1 Apr - Degli ordinari lavori di pulizia, manutenzione o restauro di una *lapide commemorativa* posta sulla facciata di un edificio si trasformano in una carrellata di inottemperanze alle normative in materia di sicurezza ed alle regole del buon senso. Le immagini dell'insicurezza di SICURELLO.no di oggi ci portano a Roma, lungo un marciapiede cittadino, dove un lavoratore sta eseguendo un lavoro in quota, posizionato su una scala portatile, mentre un collega lo assiste da terra.

Le attività vengono svolte senza l'adozione di alcun sistema di protezione dei lavoratori o di segnalazione per gli utenti che si trovano a transitare sul marciapiede o sulla strada.

Numerose le situazioni di pericolo ed i rischi ad esse collegate che possono essere citate, tra le quali:

- Il marciapiede non è delimitato da alcun tipo di transenna, da un lato il passaggio è semplicemente reso difficoltoso dalla presenza di bidoncini di colore o prodotti per la pulizia,

- La scala è posizionata sulla strada, liberamente transitabile, senza l'adozione di segnaletica, transenne od almeno coni delimitatori dell'area lavori,
- La scala è parzialmente e precariamente appoggiata sugli elementi della lapide commemorativa e non è adeguatamente trattenuta al piede dal secondo operatore,
- L'inclinazione della scala non sembra corretta (il rapporto dovrebbe essere 1/4, mentre quello raffigurato è circa 1/3);
- Il posizionamento a terra della scala non è corretto in quanto, per compensare la pendenza della strada, è stato utilizzato un "sistema improprio" di compensazione del dislivello;
- I lavoratori non utilizzano i d.p.i. necessari (elmetto di protezione del capo, guanti e solo uno indossa le calzature di sicurezza).

Concludiamo questa analisi sottolineando che una corretta valutazione della lavorazione da eseguirsi avrebbe, probabilmente, portato a prediligere una modalità alternativa di lavoro rispetto all'utilizzo della scala portatile (es. un trabattello).
