Le immagini dell'insicurezza

Pedoni insicuri.

Trento, 22 Apr - I lavori di asfaltatura di una strada si trasformano, per i pedoni, in un percorso ad ostacoli con la necessità di transitare a ridosso dei mezzi d'opera senza che nessuno dia loro indicazioni od ancor meglio li fermi.

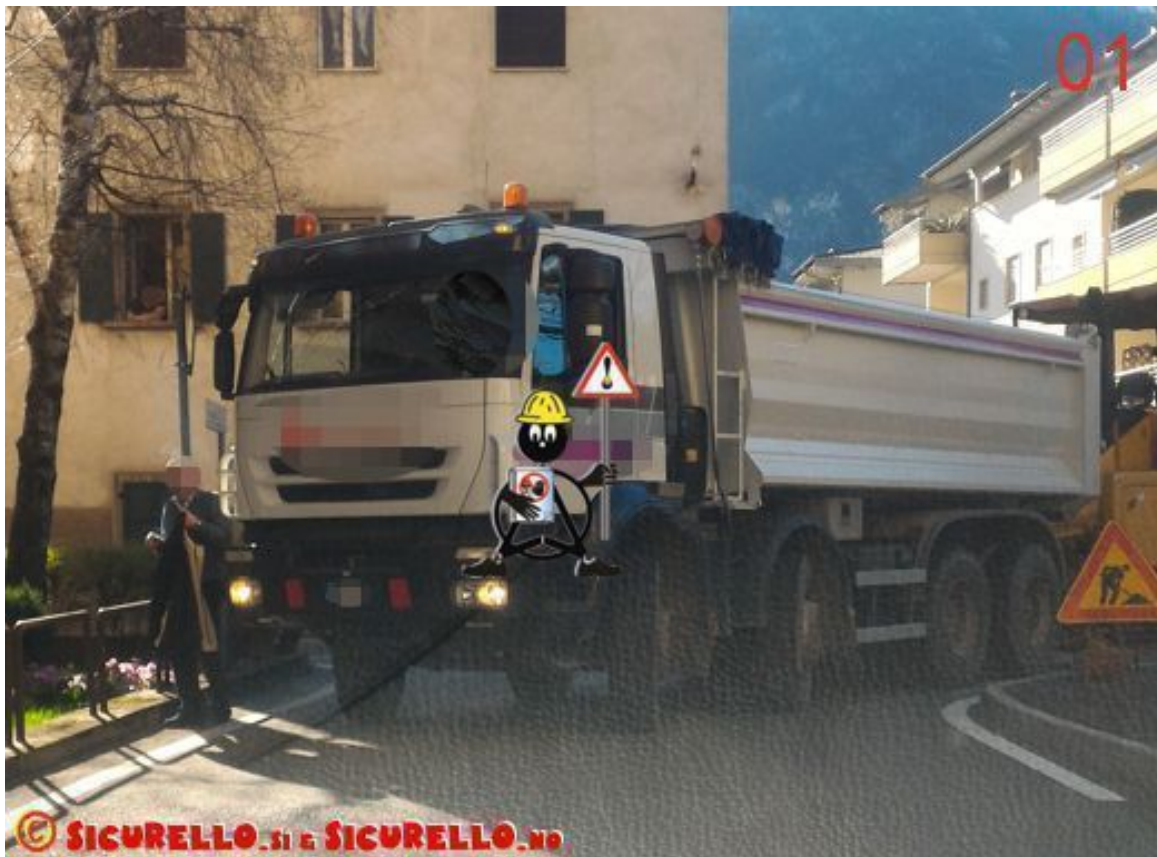
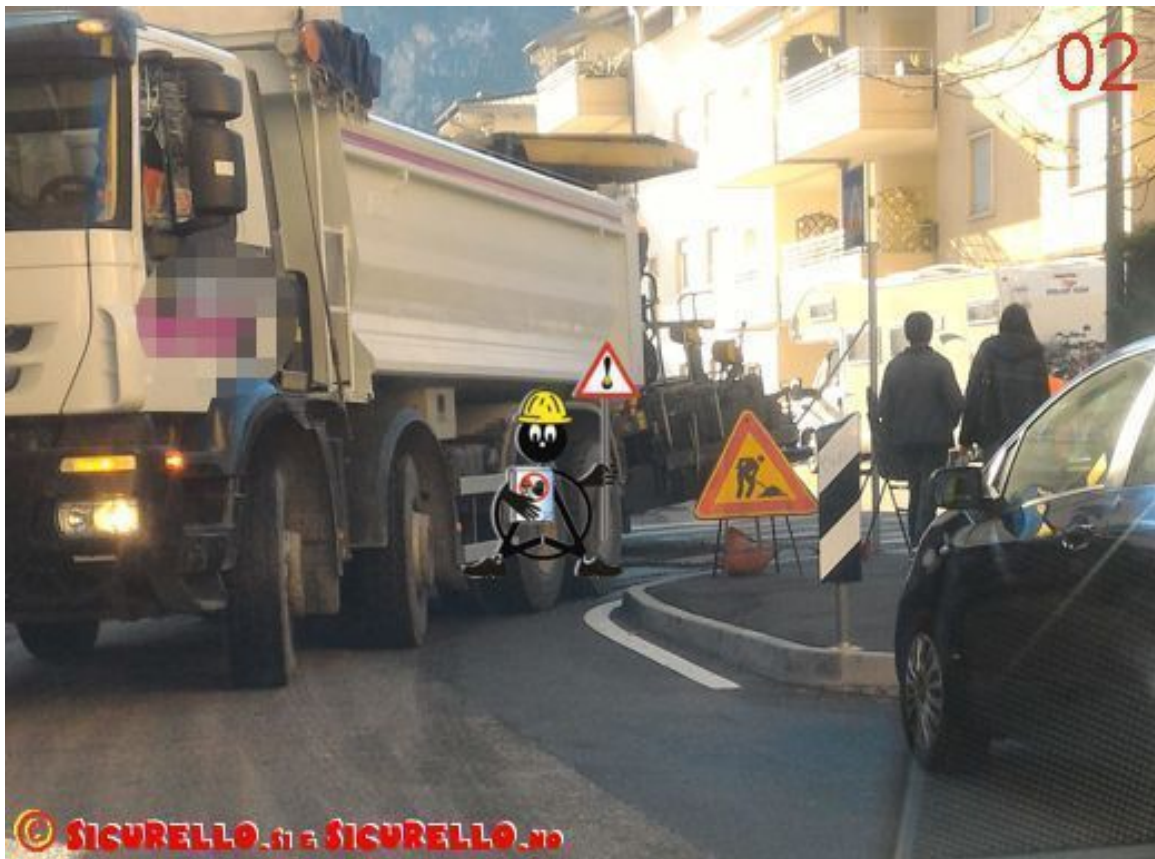
Le immagini sono abbastanza eloquenti: durante i **lavori di ripristino del manto di asfalto**, su una strada posizionata in un quartiere densamente abitato, i manovratori dei mezzi d'opera eseguono le loro manovre o si posizionano per lo scarico/posa del materiale senza che i colleghi diano indicazioni agli utenti o controllino le manovre dei mezzi.

Un solo cartello indica i lavori in corso, ma è piazzato a ridosso del cantiere, nessun moviere è presente, nessuna indicazione viene data, il tutto è lasciato al buon senso delle persone che passano.

Meglio non pensare a cosa sarebbe potuto succedere se l' autista del camion, una volta scaricato l'asfalto, fosse partito mentre la persona passava a ridosso del mezzo, per di più in un punto che è certamente da considerare cieco rispetto alla posizione di guida del camion.

Anche le persone presenti sul marciapiede potevano liberamente scendere e piazzarsi dietro alla vibrofinitrice senza che nessuno li facesse fermare.
