Le immagini dell'insicurezza

DPI anticaduta: no grazie

Napoli, 8 Lug - Ormai è diventata quasi un'abitudine, indipendentemente dalla città o regione visitata, la situazione si ripete identica ovunque: ci riferiamo alla totale assenza di d.p.i. anticaduta nel corso delle attività di montaggio o smontaggio di ponteggi.

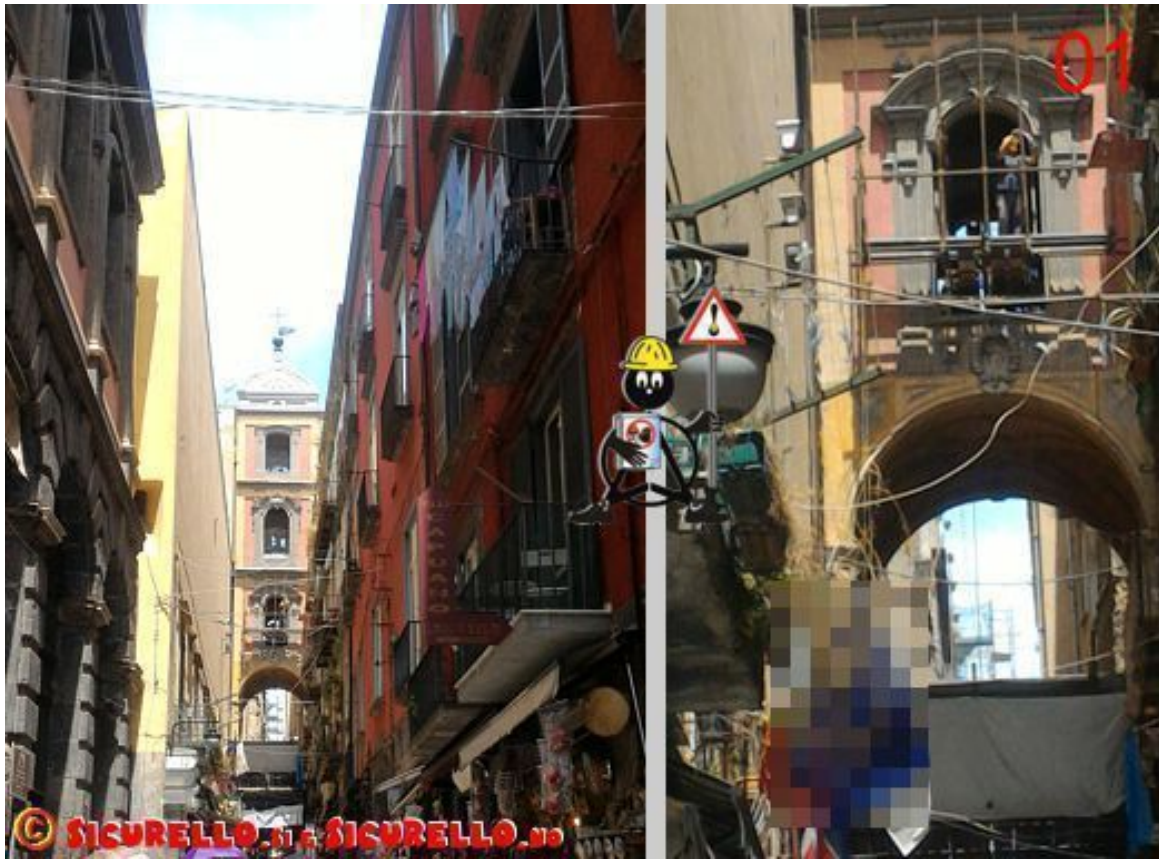
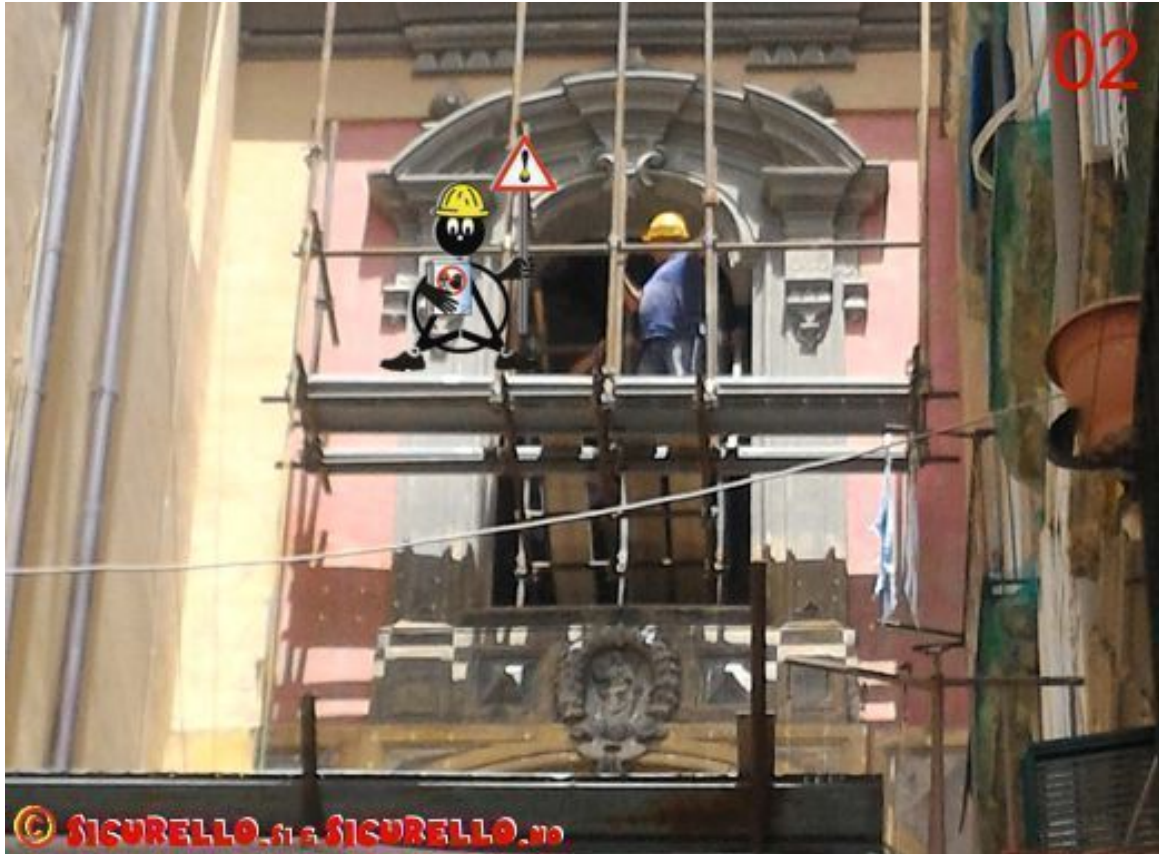
In particolare durante i lavori di smontaggio di un ponteggio l'addetto a tale attività esegue la propria lavorazione senza curarsi della propria incolumità e si muove sul ponteggio in fase di smantellamento, totalmente incurante del fatto che ormai la struttura risulta essere priva di parte degli elementi che ne garantiscono la sicurezza.

Basterebbe poco: un passo sbagliato, uno spostamento del tavolato, un movimento impreciso od un capogiro, per provocare una rovinosa caduta che, non essendo più ostacolata da alcun tipo di protezione collettiva od individuale, comprometterebbe certamente la salute del lavoratore.
