**Anno 18 - numero 3819 di venerdì 08 luglio 2016**

# **Le immagini dell'insicurezza**

*DPI anticaduta: no grazie*

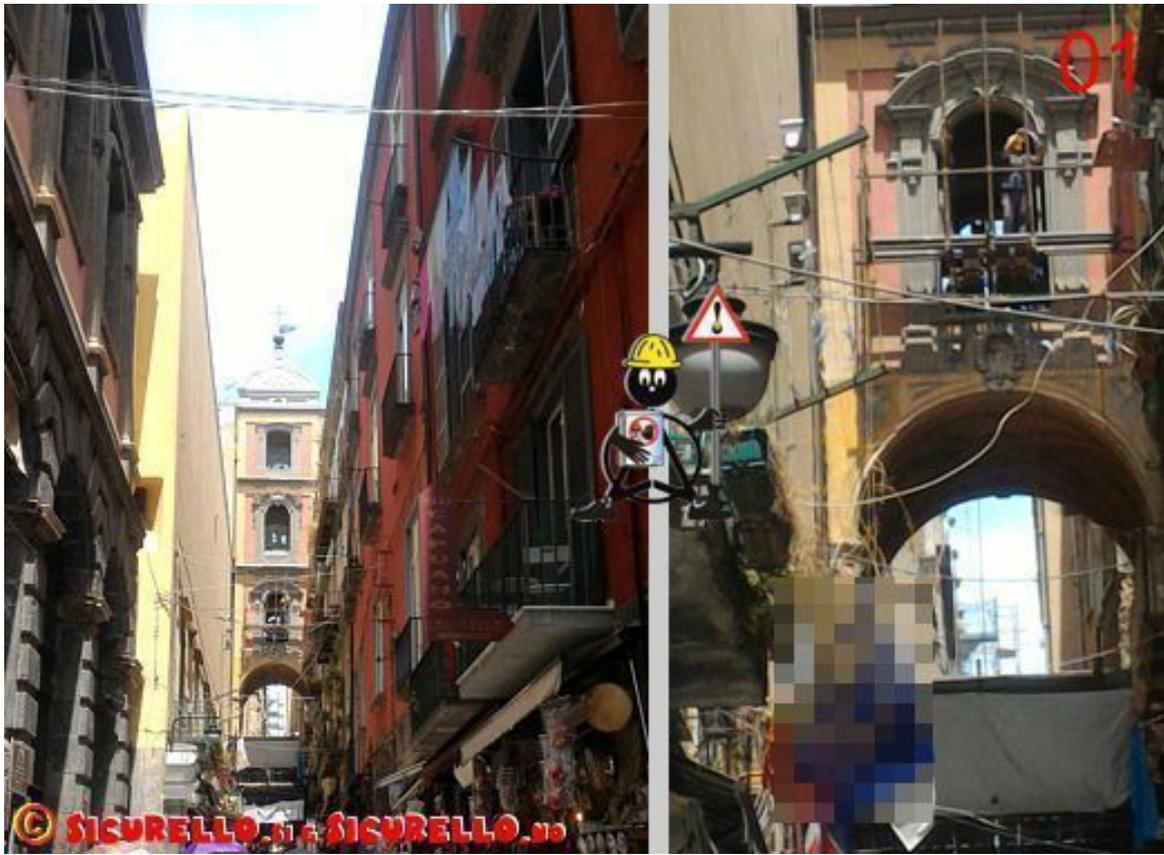
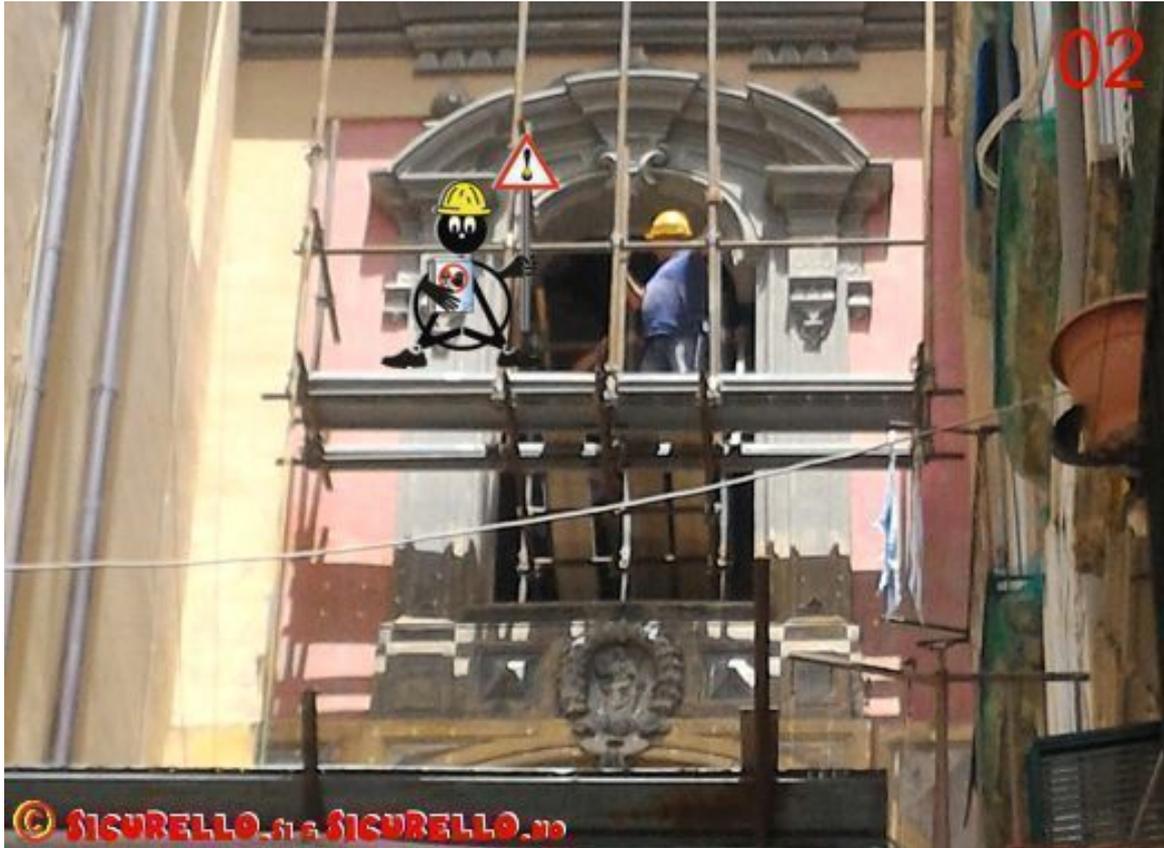
In particolare durante i lavori di smontaggio di un ponteggio l'addetto a tale attività esegue la propria lavorazione senza curarsi della propria incolumità e si muove sul ponteggio in fase di smantellamento, totalmente incurante del fatto che ormai la struttura risulta essere priva di parte degli elementi che ne garantiscono la sicurezza.

Basterebbe poco: un passo sbagliato, uno spostamento del tavolato, un movimento impreciso od un capogiro, per provocare una rovinosa caduta che, non essendo più ostacolata da alcun tipo di protezione collettiva od individuale, comprometterebbe certamente la salute del lavoratore.
