## **Le immagini dell'insicurezza**

*Quasi come superman!*

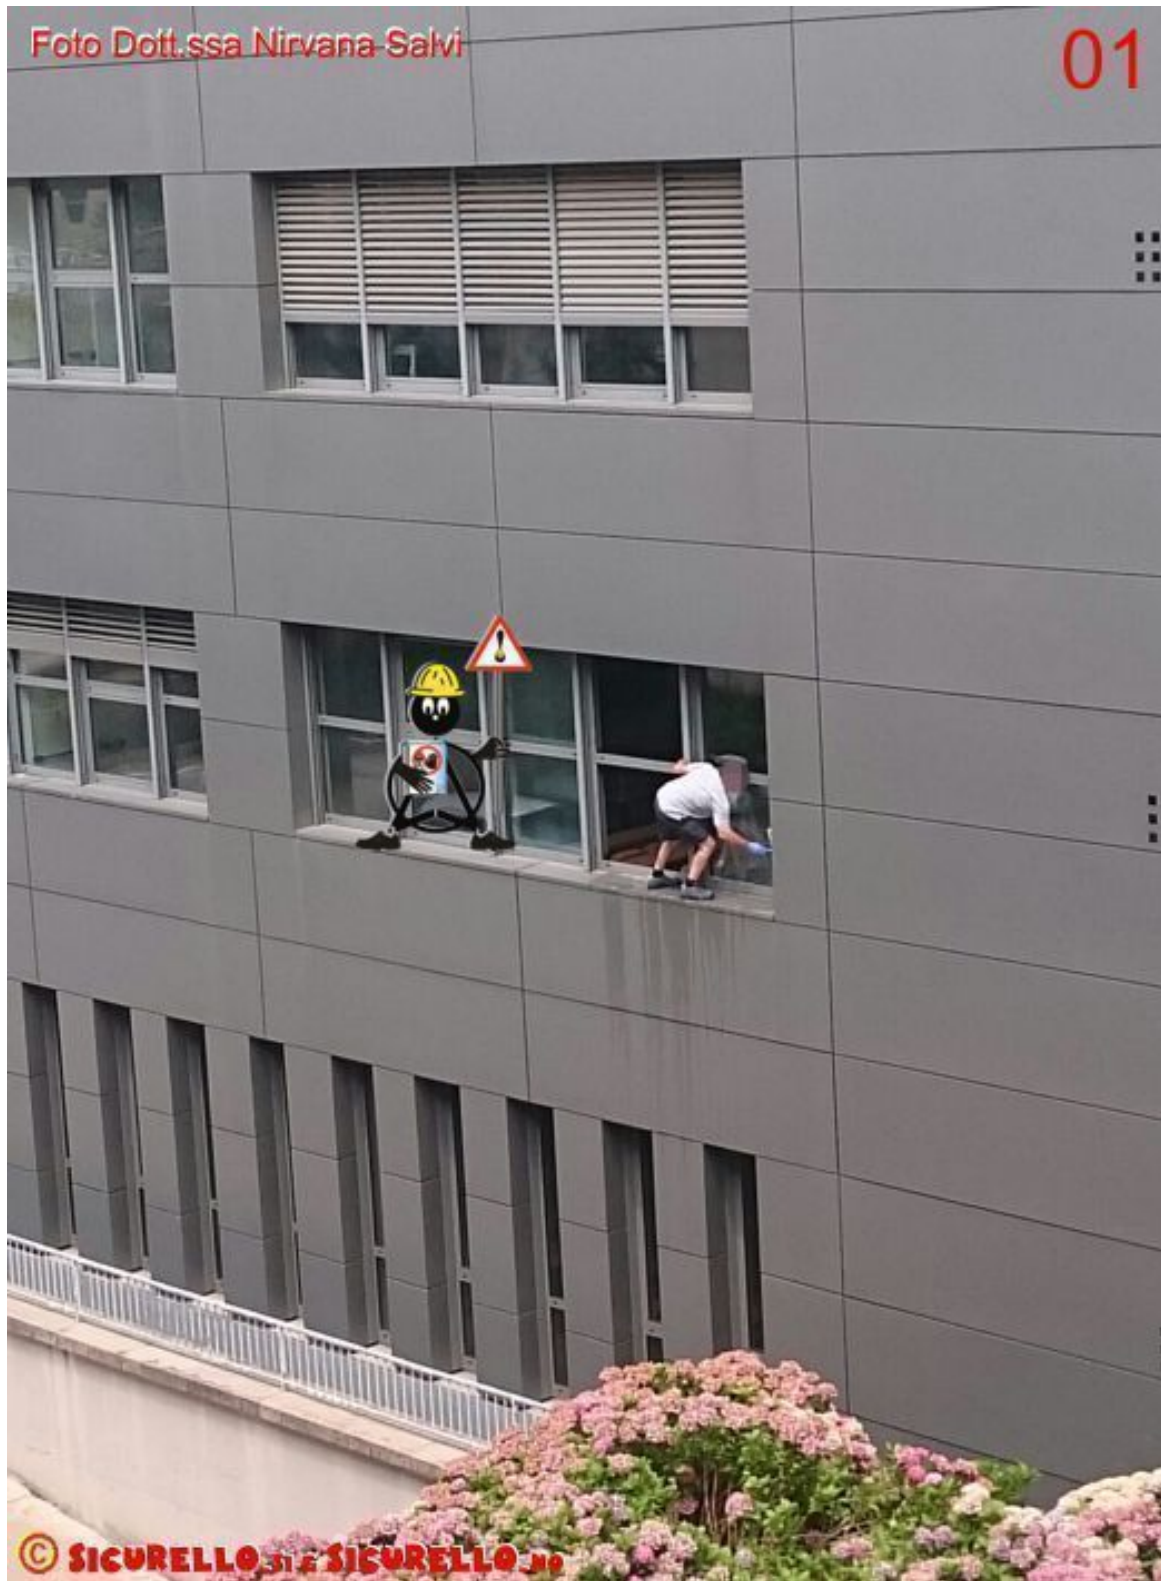
Se poi, come nel caso delle immagini dell'insicurezza di SICURELLO.no di oggi, il lavoro viene eseguito non come attività "domestica", ma da un lavoratore (così come definito dall'art. 2 del D.Lgs. 81/2008), ecco che probabilmente qualcosa ai fini della tutela della salute e sicurezza non ha funzionato:

Probabilmente una corretta analisi, nonché concrete ed attuabili procedure di lavoro sicuro, con idonee attrezzature, eviterebbero l'esposizione dell'addetto ad un elevatissimo rischio di caduta dall'alto, con conseguenze che nella loro tragicità sono facilmente immaginabili.
