Le immagini dell'insicurezza

Quando l'intonaco copre le "imperfezioni".

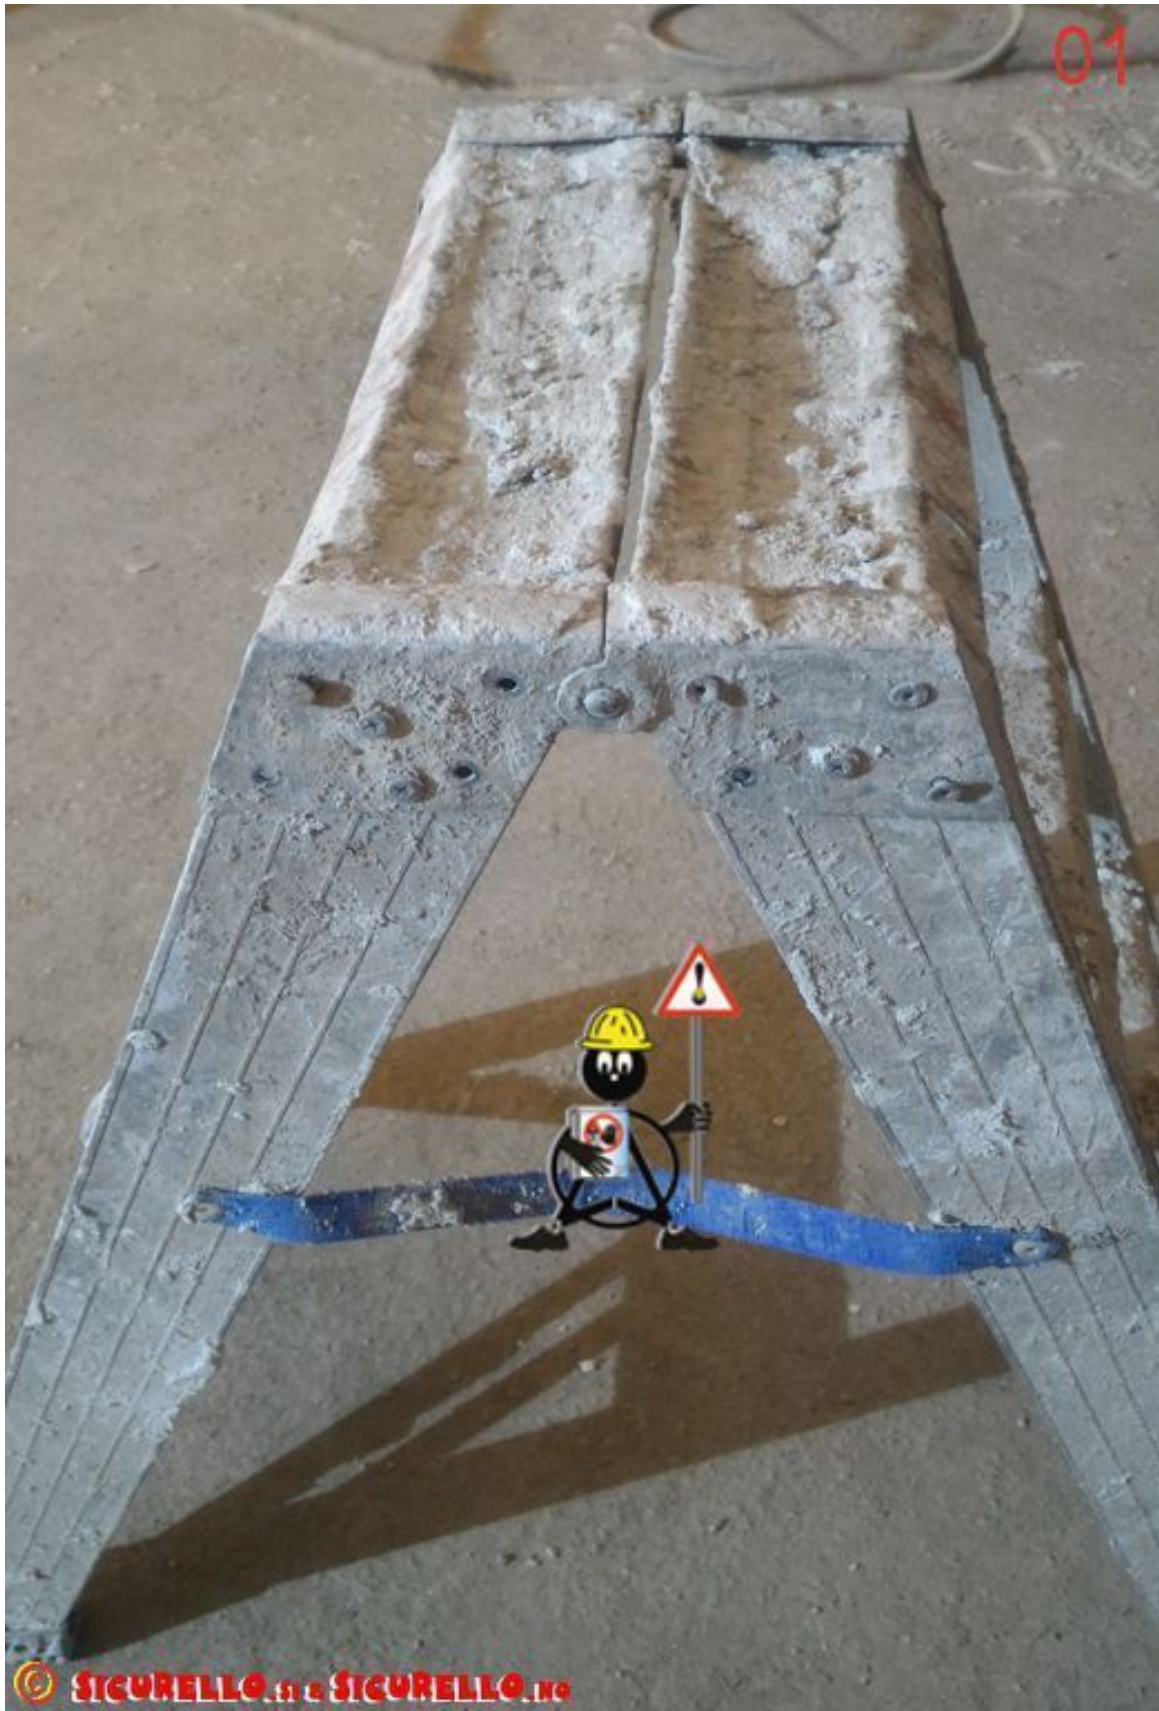
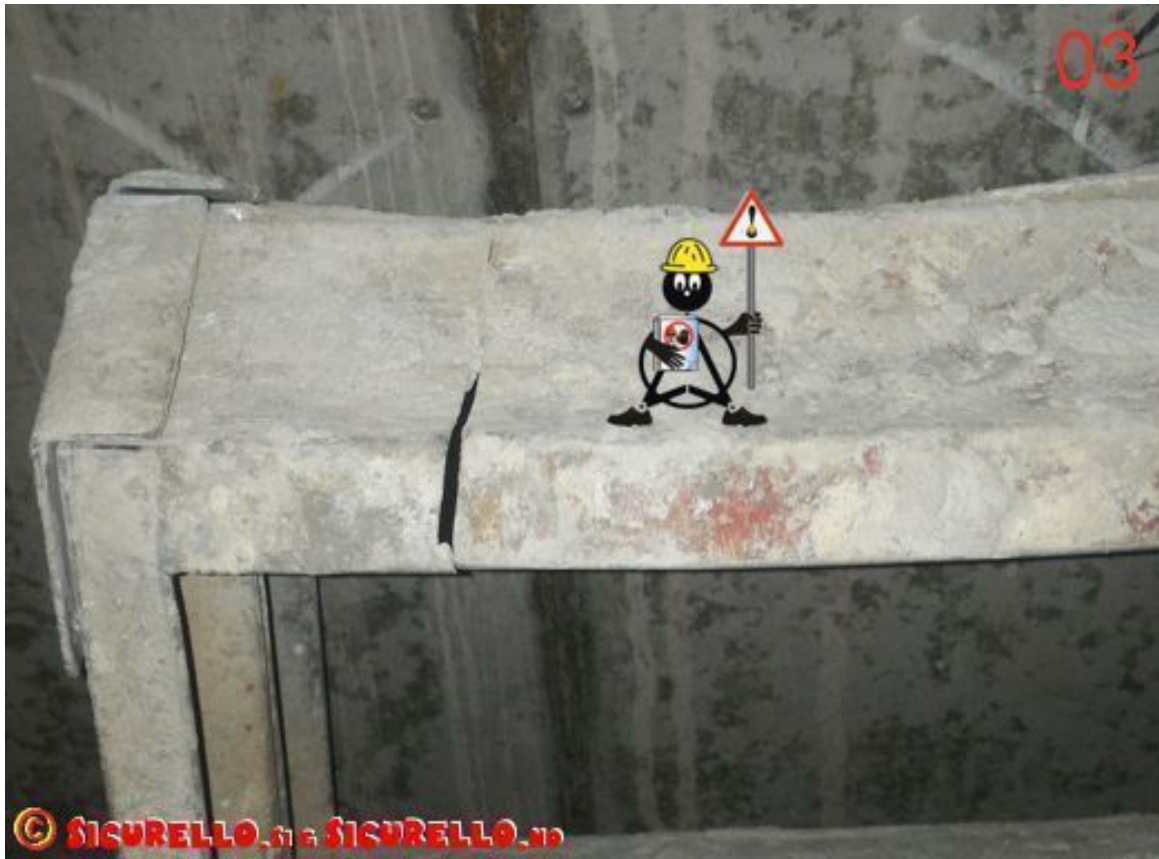
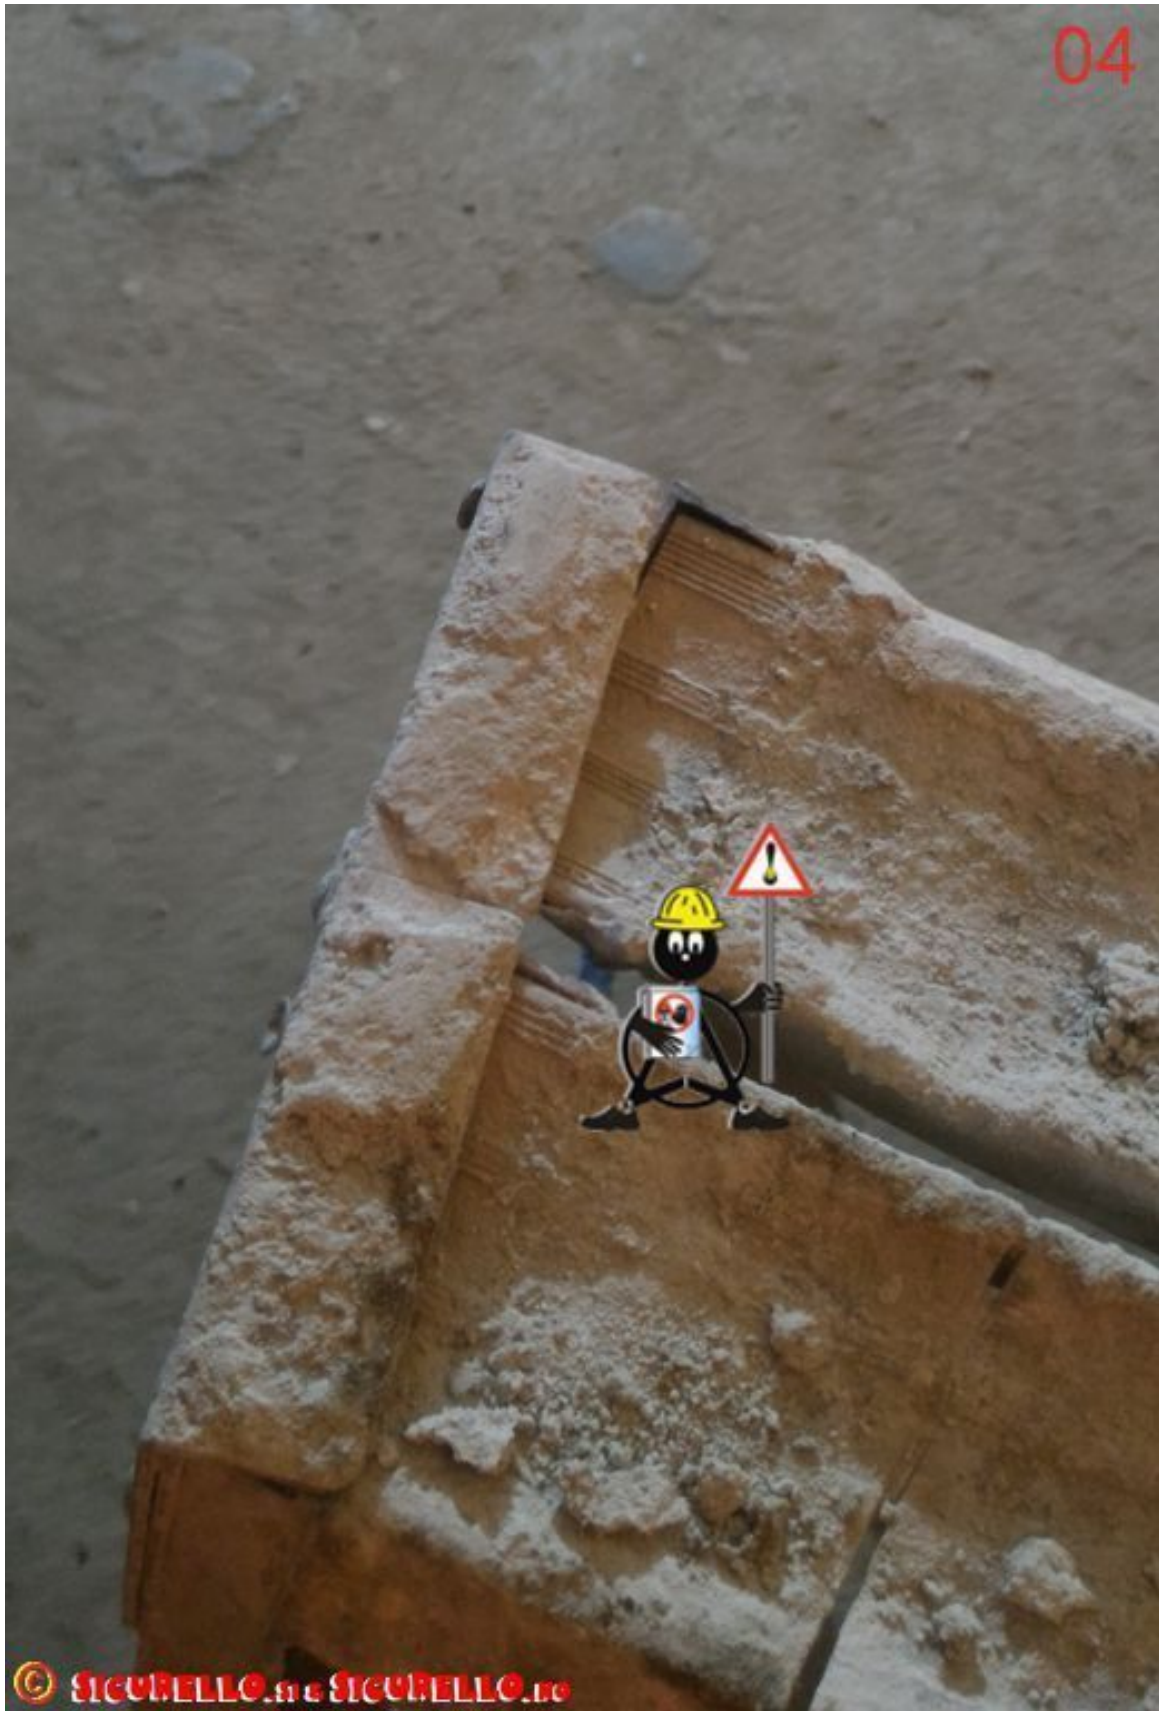
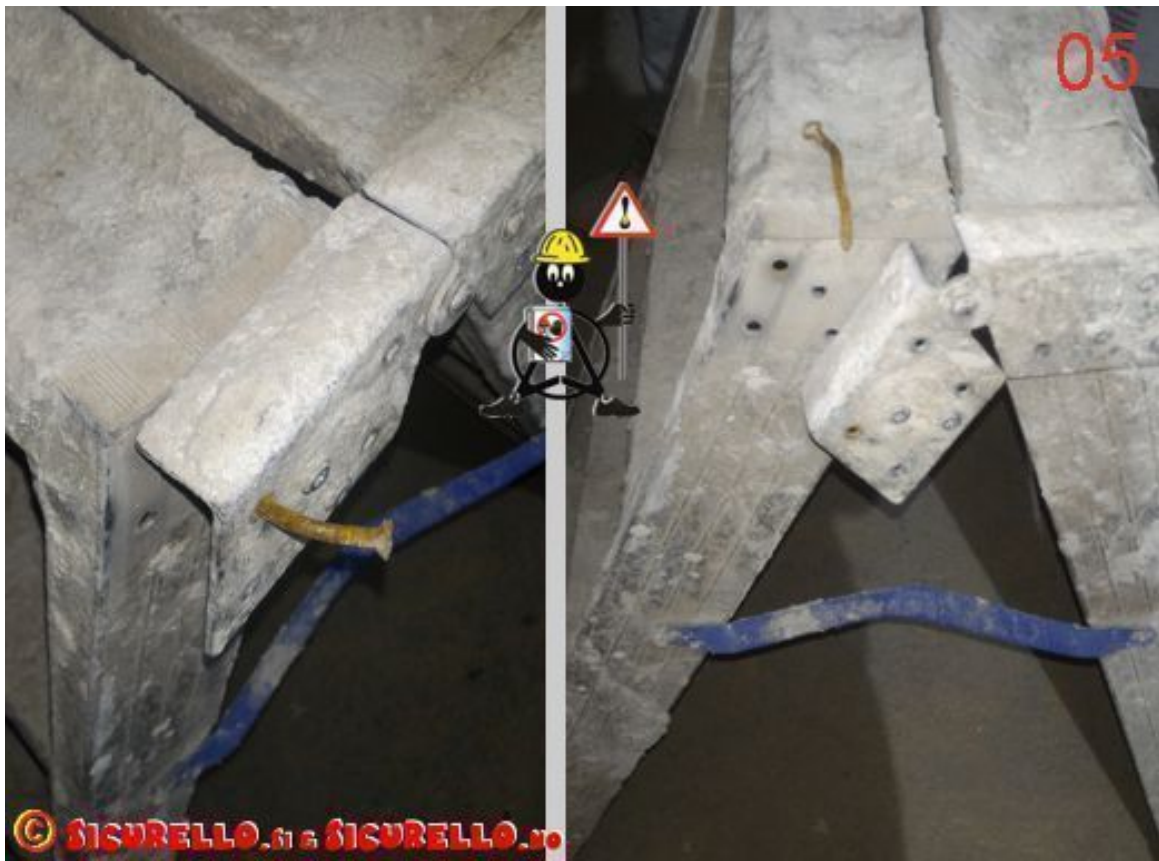
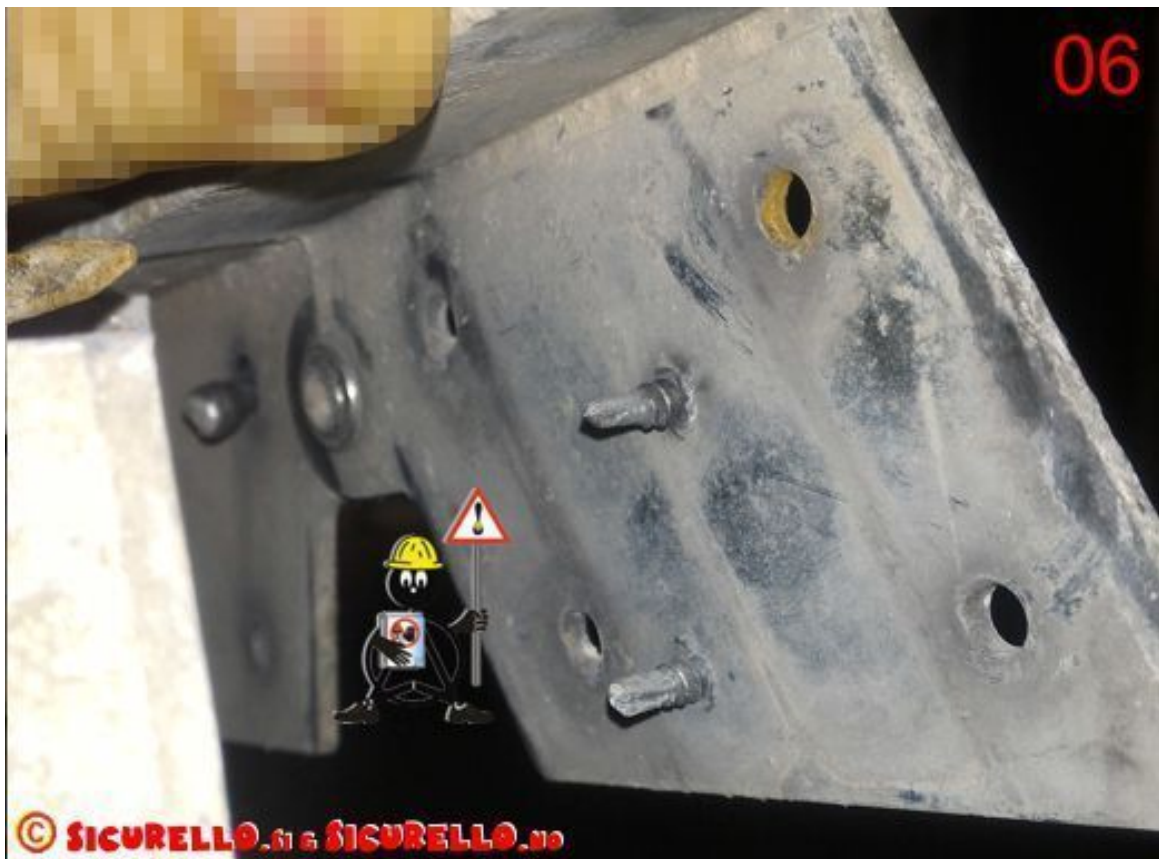
01

Le immagini parlano da sole, ma proviamo comunque ad analizzare l'attrezzatura:

- Pulizia dei gradini totalmente assente, i residui delle lavorazioni precedenti, molto ben evidenti e di un "certo spessore", posso diventare oggetto di scivolamento e caduta;
- Integrità dei gradini molto dubbia, anzi alcuni di essi risultavano talmente danneggiati da essere parzialmente danneggiati ed in un paio di casi erano pure tagliati;
- Cerniere di apertura all'apparenza quasi intatte, con "solo" alcuni bulloncini o rivetti assenti e già questo non è poco.

In realtà il problema era notevolmente più ampio, tant'è che appena il controllo si è fatto più approfondito le scoperte non sono mancate. Con il tempo i bulloncini originali erano stati sostituiti con viti non idonee ed addirittura, in un punto con un bel chiodo liscio, funzionale ad appagare l'occhio ma non certo la sicurezza.

E' bastato rimuovere un po' della crosta di intonaco superficiale ormai compatto, per veder la scala che pezzo per pezzo si disfaceva.

OK forse è meglio che le attrezzature non più idonee, anziché riportarle in magazzino e lasciarle in qualche angolo, vengano "buttate" (nel rispetto della normativa in materia di rifiuti, naturalmente).
