## **ARTICOLO DI PUNTOSICURO**

# **Le immagini dell'insicurezza**

*Quasi un ponte tibetano.*

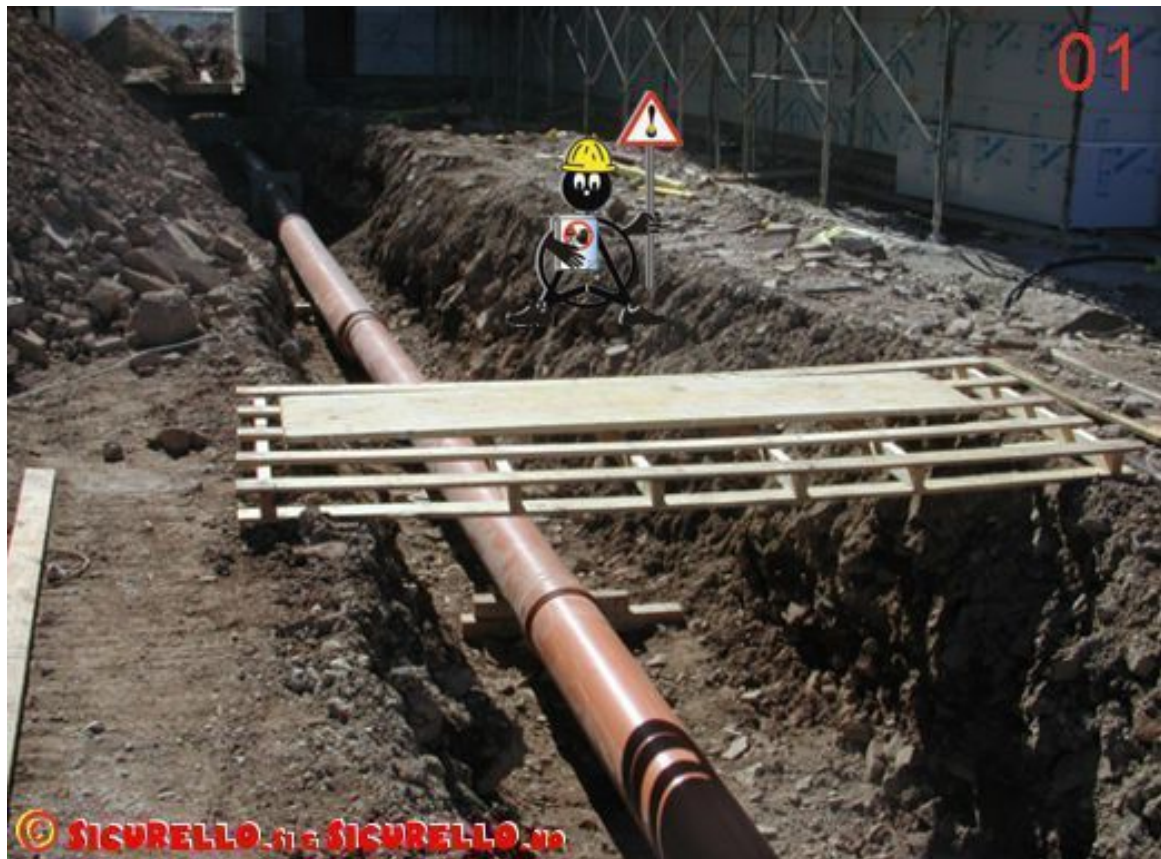
Durante le attività di posa sottoservizi è stato eseguito uno scavo a sezione ristretta e, per garantire il passaggio di operai tra le due aree del cantiere separate dallo scavo, è stata posta una passerella improvvisata.

Un *palet* di legno ed un pannello tipo armo, sono stati "gettati" a mo' di ponte *tibetano* tra le due *sponde* dello scavo affinché gli operai possano passare dall'altra parte. Da rilevare che anche l'appoggio a destra non è dei migliori: una decina di centimetri di terreno sono tutto quello che viene garantito come sostegno.

Lo scavo non è molto profondo, ma le problematiche illustrate nell'immagine sono numerose. Oltre alla *passerella* da notare, ad esempio, il materiale di scavo posizionato sul ciglio dello scavo stesso con il rischio di ricaduta all'interno. Cosa potrebbe succedere in caso di smottamento mentre un operaio è chinato a posare la tubazione od un pozzetto in cls all'interno dello scavo?

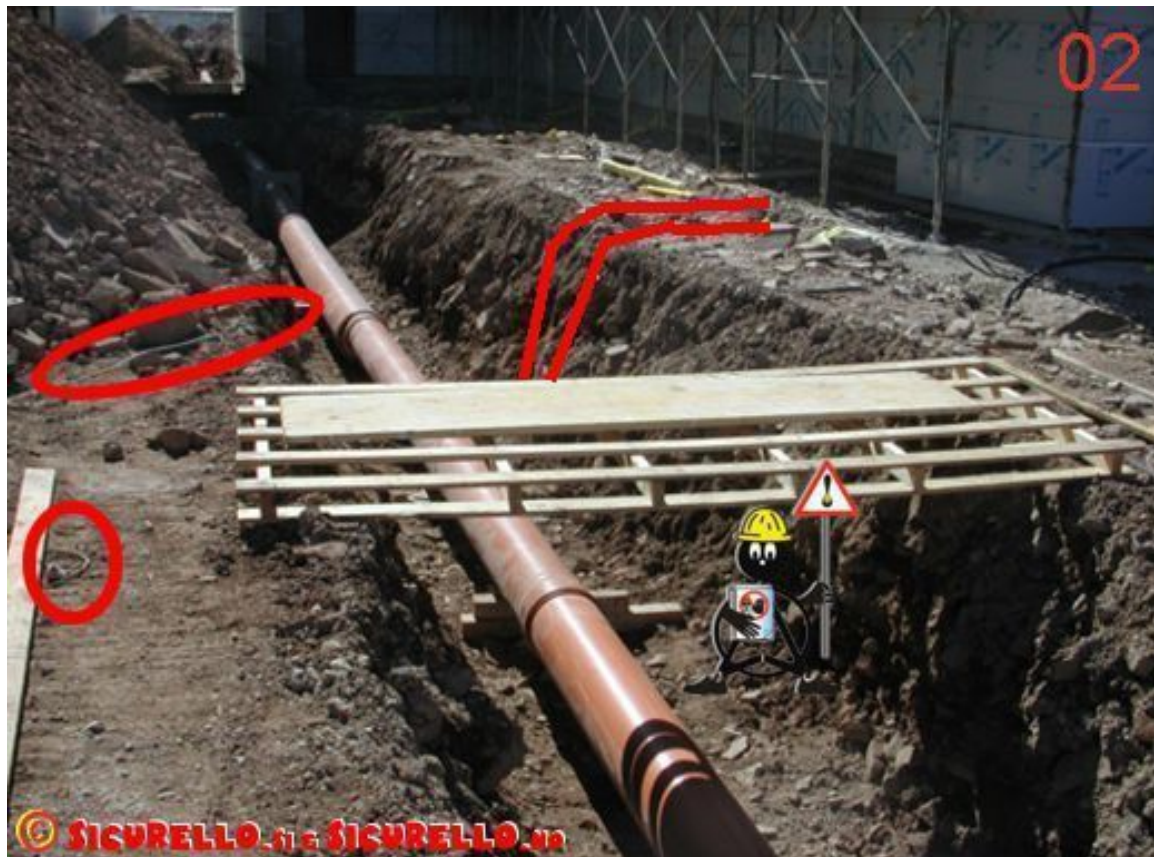
Anche la mancata segnalazione dello scavo e di cavi elettrici appoggiati a terra (immagine 02), non sono certo nell'ottica della sicurezza.
