Le immagini dell'insicurezza

Caduta materiali dall'alto.

Bolzano, 18 Nov - Il montaggio di un ponteggio di facciata in città: una situazione classica e tipica che si ripete abitualmente e, nel caso della situazione di oggi, la prima impressione che ne deriva è anche positiva:

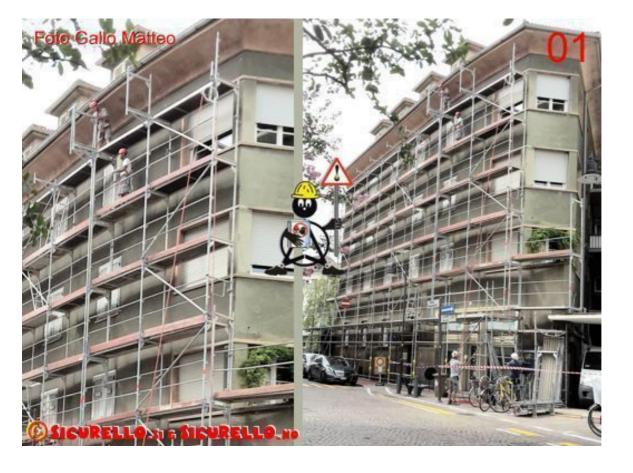
Le immagini dell'insicurezza 1/4

- zona di sollevamento dei materiali delimitata (ok solo con nastro bianco e rosso, ma magari avevano appena scaricato i materiali dal furgone),
- operai che indossano i previsti d.p.i. anticaduta (non è dato vedere se l'imbrago è correttamente collegato ad un punto di ancoraggio, ma presumiamo di si), di protezione del capo (con sottogola allacciato), calzature di sicurezza, guanti, ...
- la pista ciclabile che passava sul sedime ove è in fase di montaggio il ponteggio risulta chiusa con un cartello di divieto di transito e con esposta la relativa ordinanza.

Tutto ok? Direi di no, ed infatti le immagini dell'insicurezza di SICURELLO.no di oggi ci mostrano - a ridosso del <u>ponteggio</u> - la strada regolarmente aperta al transito di pedoni e ciclisti che potrebbero venire colpiti da materiali in caduta libera dal ponteggio in fase di realizzazione. Ricordiamo che uno dei pericoli da valutare nella redazione dei documenti della sicurezza è proprio quello di caduta oggetti dall'alto, e qui - almeno all'apparenza - tale pericolo non è stato correttamente valutato o estremamente sottovalutato.

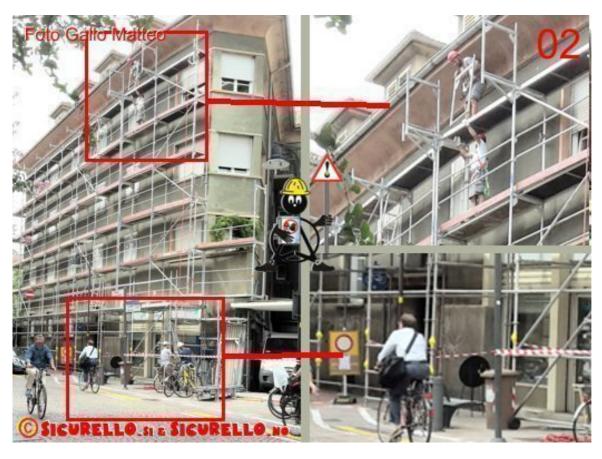
Possiamo solo immaginare cosa potrebbe capitare se il telaio di ponteggio in fase di movimentazione (foto 02) scivolasse di mano all'operaio, rimbalzasse e cadesse al suolo mentre sta passando un ignaro utente.

Certamente a <u>ponteggio montato</u> e con tutte le protezioni installate, gli adempimenti di sicurezza contro la caduta dei materiali dall'alto saranno da considerarsi adempiuti. Ma lo stesso non si può certo affermare durante la fase transitoria del montaggio.

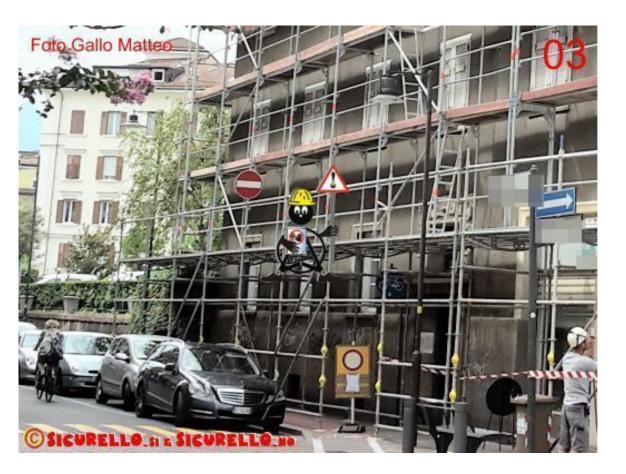
Ed anche per le vetture parcheggiate a ridosso del cantiere di allestimento i danni potrebbero essere notevoli, perlomeno in questo caso solo di danni materiali si tratterebbe.
