### Le immagini dell'insicurezza

*Esercizi di equilibrio, ma non solo*

Brescia, 9 Dic - Le immagini dell'insicurezza di SICURELLO.no di oggi ci portano in un cantiere, dove sono in corso dei lavori di finitura dei cortili attigui ad un edificio.

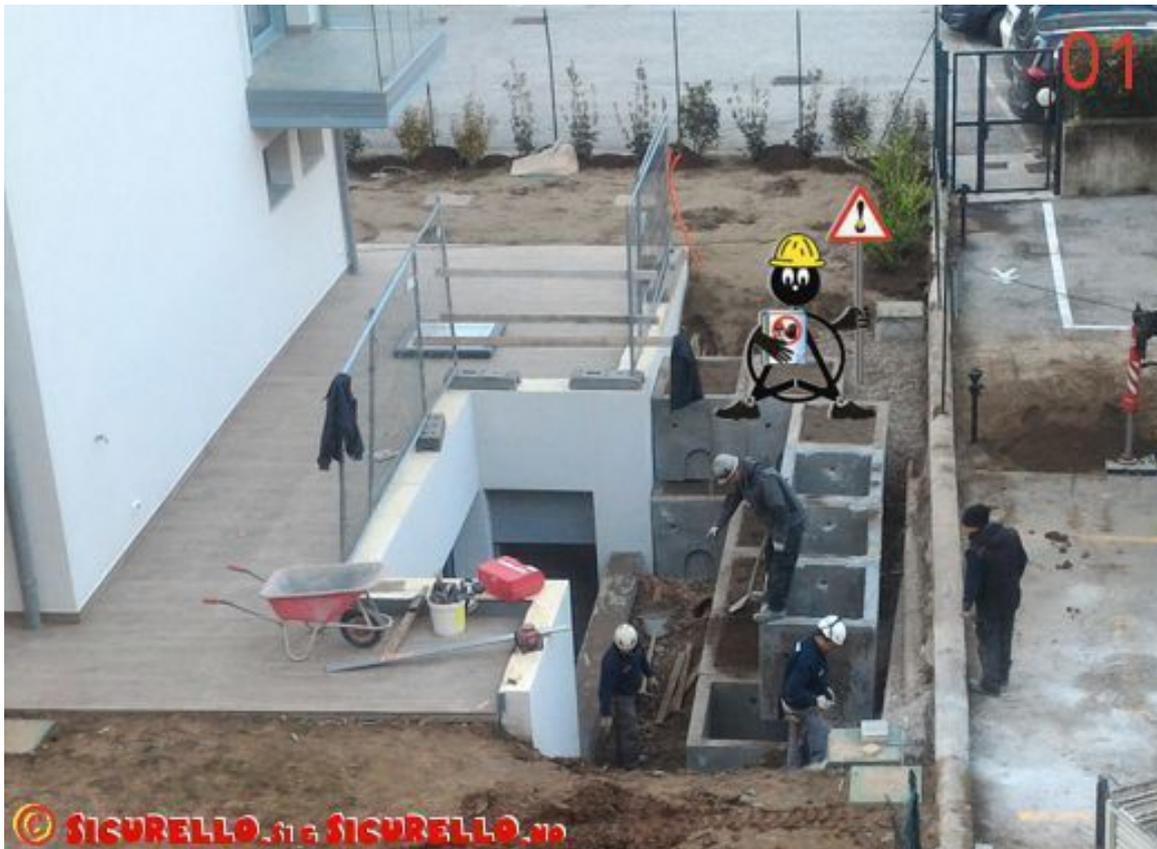
Un operatore, forse il preposto visto che sta impartendo ordini ai colleghi, cammina tranquillamente sul bordo di un pozzetto in calcestruzzo appena posizionato.

Il rischio di mettere un piede in fallo e fare una rovinosa caduta, con contusioni che possono risultare oltre che dolorose anche molto gravi (pensiamo a che conseguenze potrebbe avere sulla spina dorsale l'urto con la schiena contro il bordo del pozzetto stesso), è limitato dal solo "equilibrio" del lavoratore.
