ARTICOLO DI PUNTOSICURO

Le immagini dell'insicurezza

Attività promiscue sul marciapiede.

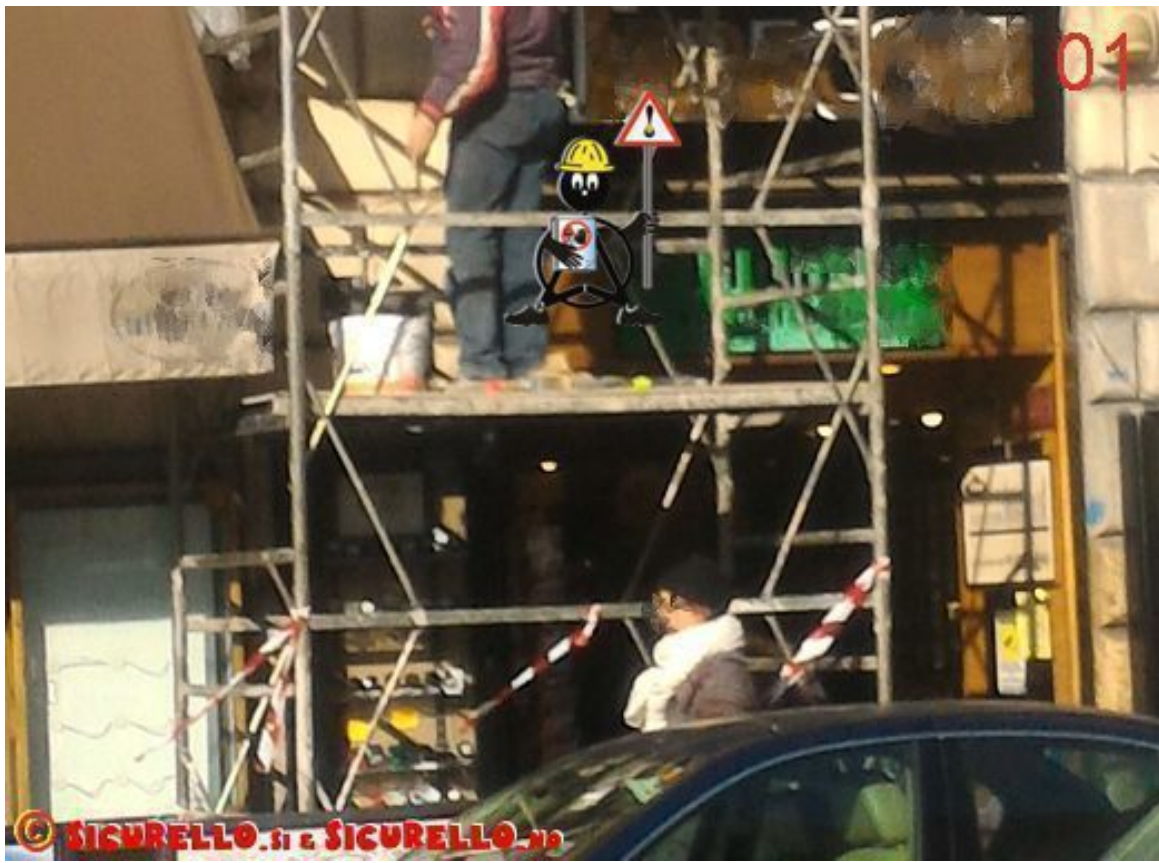
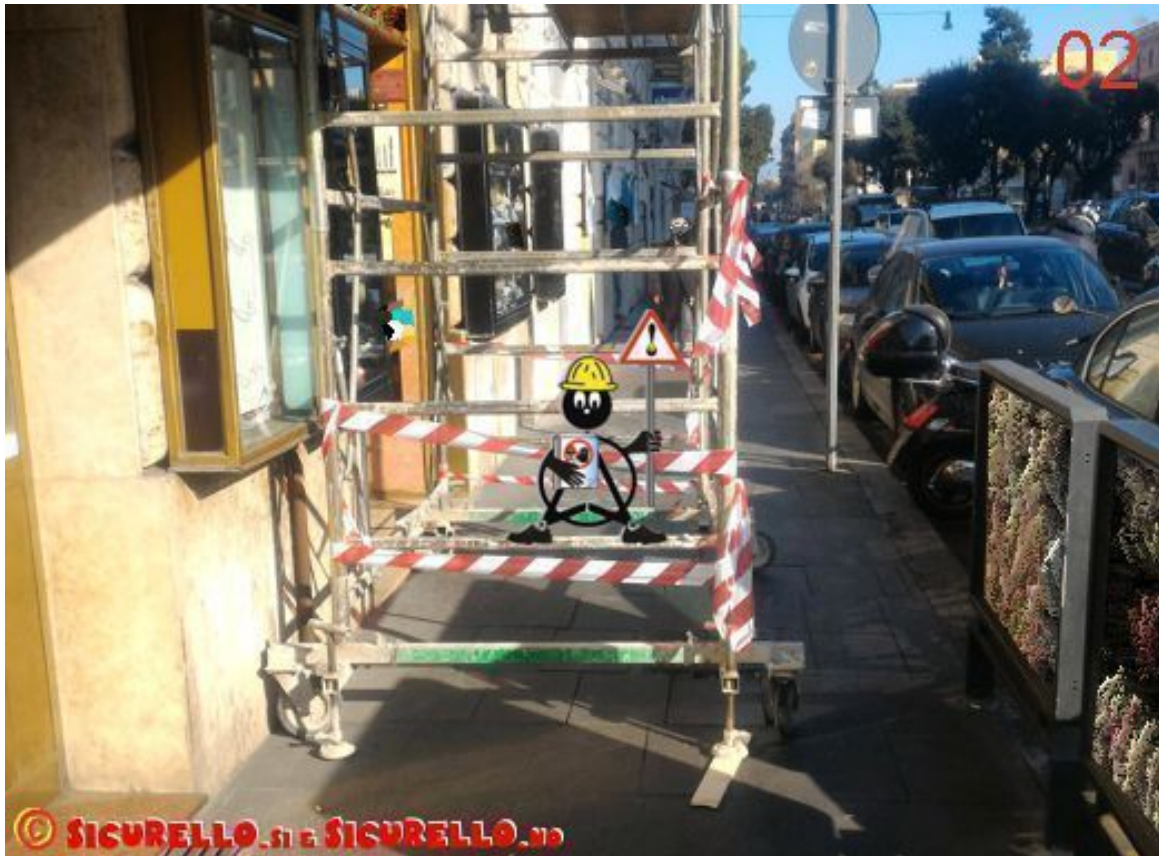
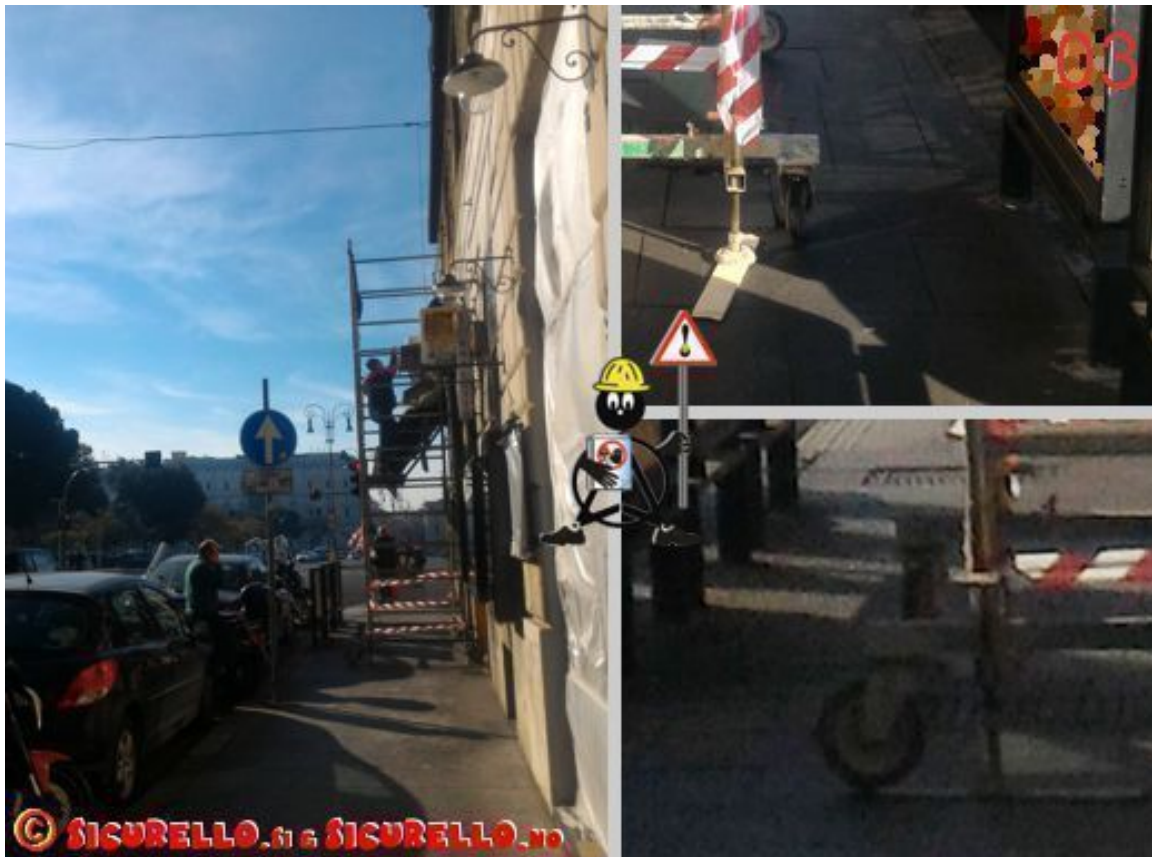
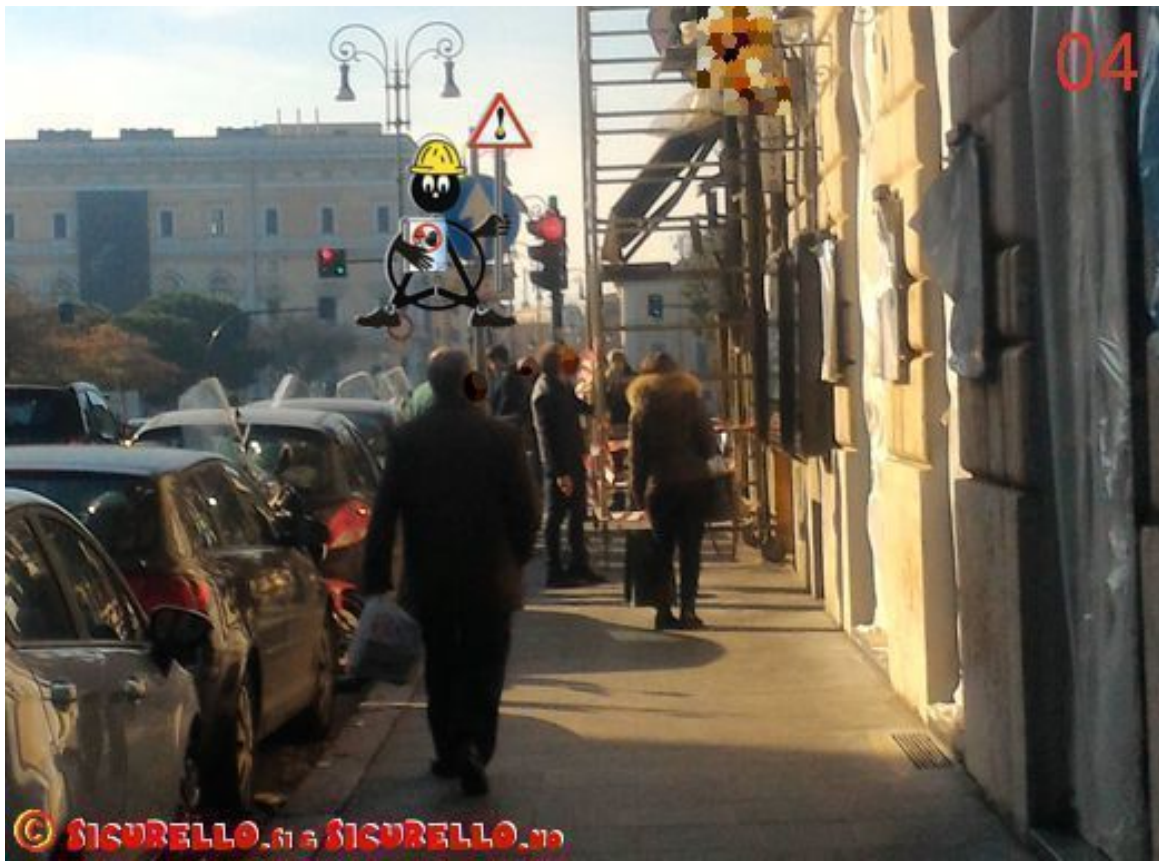
Durante dei **lavori sulla facciata di alcuni edifici**, i lavoratori utilizzano senza alcuna regola il marciapiede antistante gli edifici stessi.

Due le situazioni simili immortalate nelle fotografie e che testimoniano lo svolgimento di attività in quota eseguite su trabattelli posizionati direttamente sul marciapiede e senza l'adozione di alcun tipo di limitazione al transito dei pedoni o di protezione dei medesimi.

- inciampo nelle ruote o negli stabilizzatori del trabattello,
- urti contro gli elementi strutturali del trabattello,
- caduta di materiali (od anche dei lavoratori vista la modalità di montaggio del trabattello che sicuramente non corrisponde agli schemi tipo del produttore),
- difficoltà di transito per disabili,
- scivolamento sul telo di polietilene posizionato per non sporcare il marciapiede.

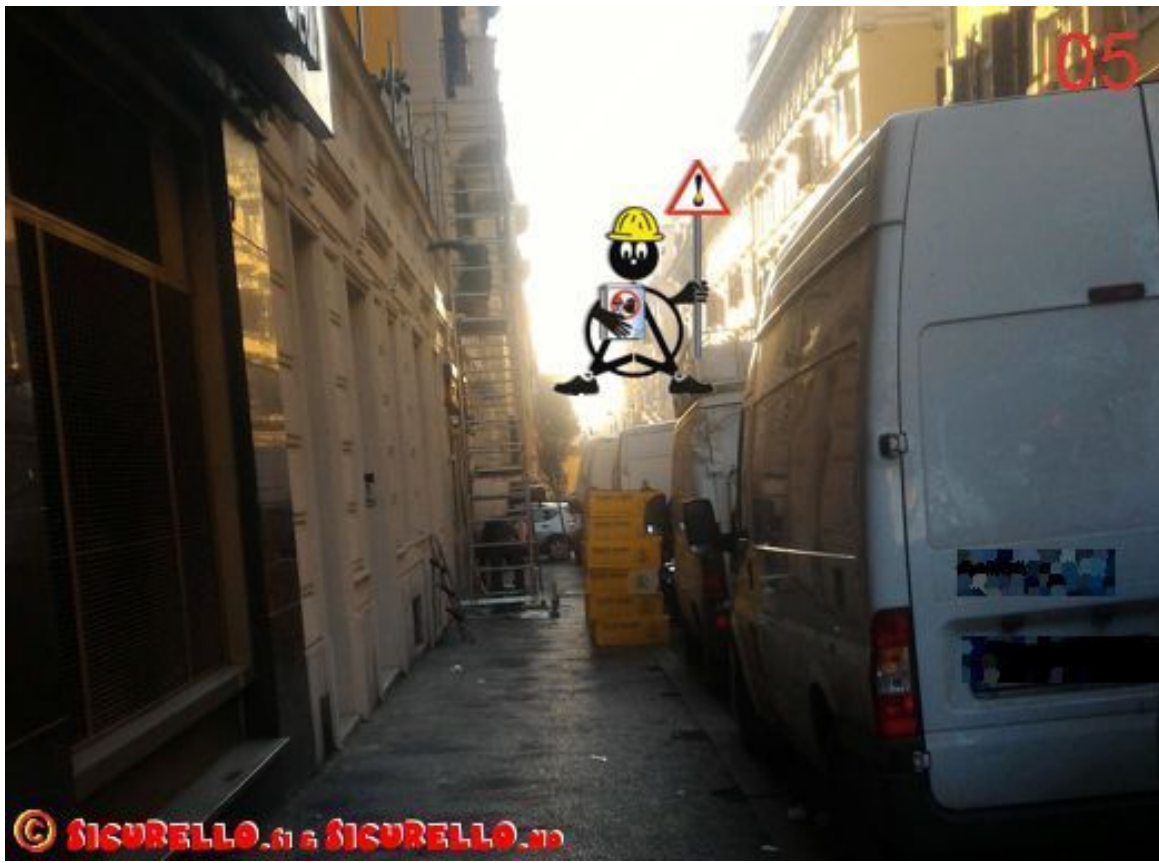
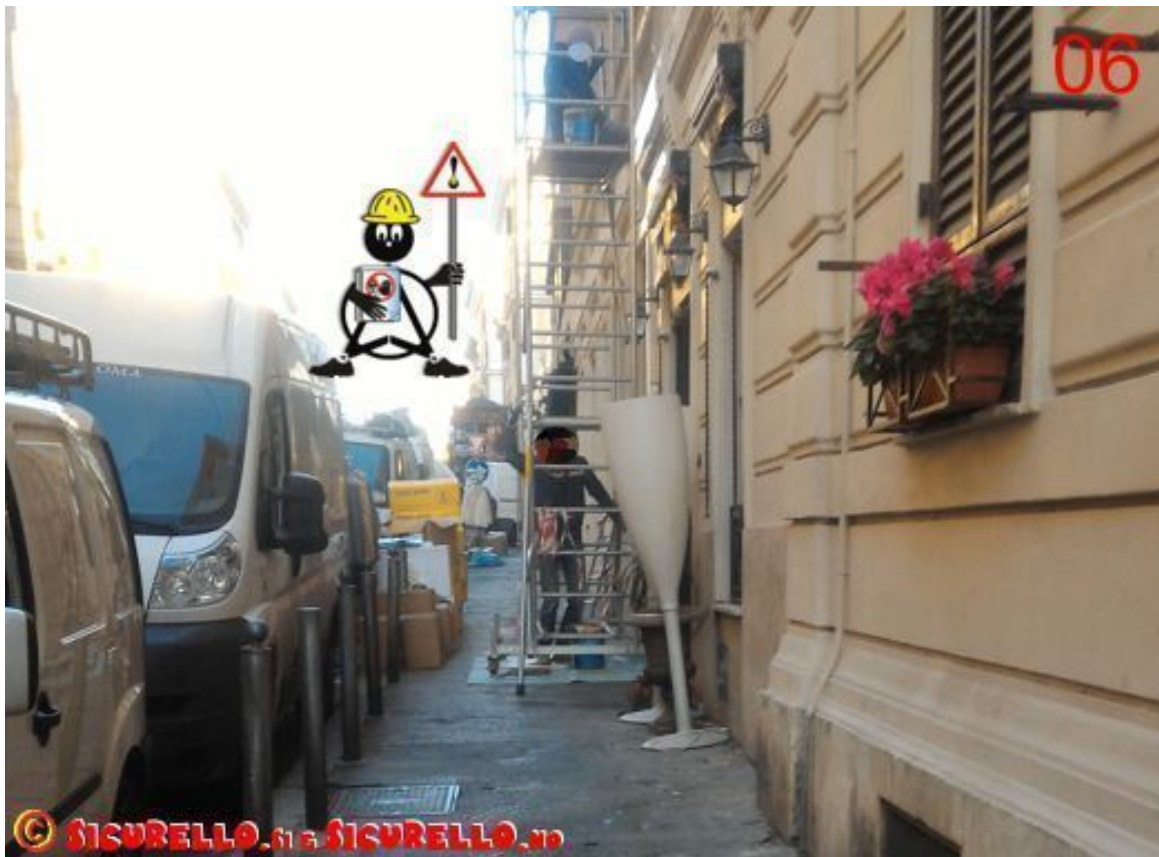
Nel secondo caso (foto 05 e 06), all'ostacolo determinato dalla presenza del trabattello, si aggiungono anche i materiali depositati dagli espositori dell'attiguo mercato rionale.

Ed all'incolpevole pedone non resta che fare lo slalom e sperare.
