Le immagini dell'insicurezza

Pericoli e rischi nello spostamento di un container.

Bolzano, 17 Feb - Un container posizionato in modo non certamente idoneo e con un operaio sul tetto è la fotografia iniziale della sequenza delle immagini dell'insicurezza di SICURELLO.no di oggi.

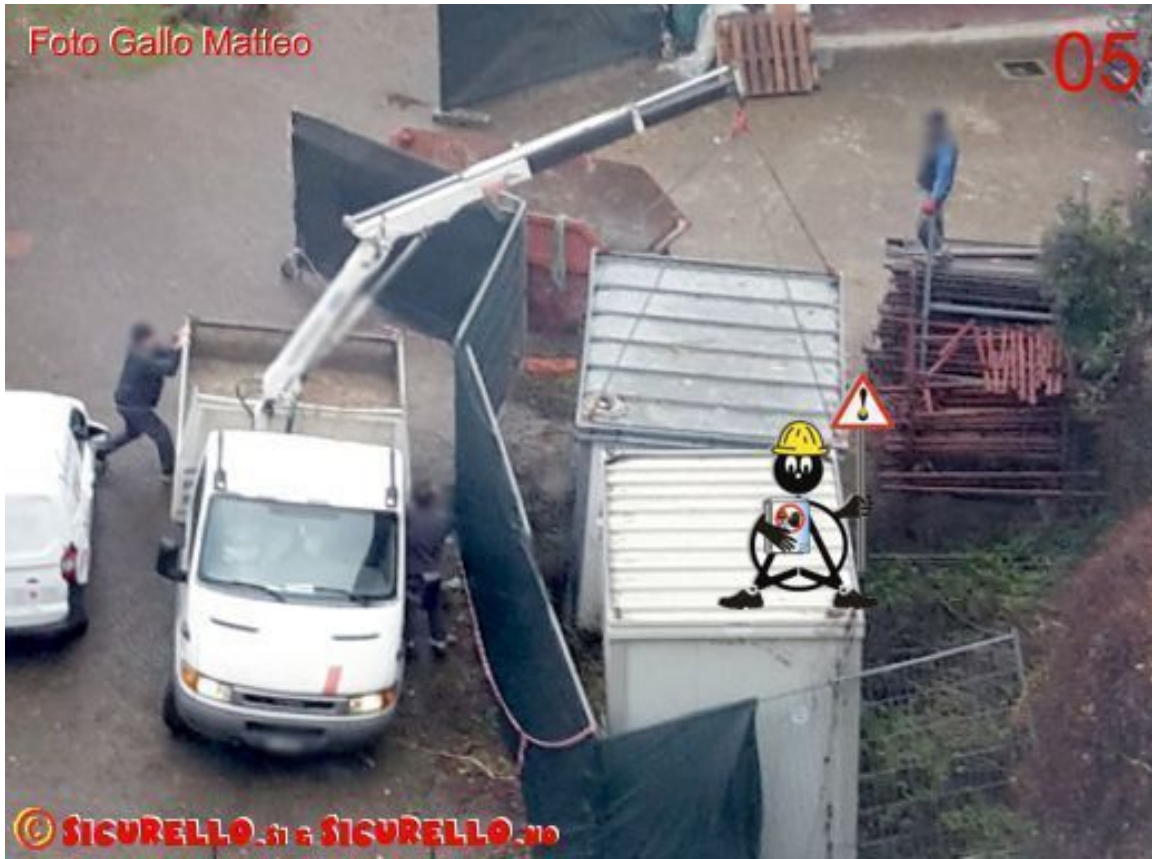
05

Nonostante il furgone sia sempre più sbilanciato, la manovra continua ed il terzo operatore protrae il suo impegno nel tentativo di bilanciamento (foto 05).
