Anno 19 - numero 3987 di venerdì 07 aprile 2017

Le immagini dell'insicurezza

Seminar patate.

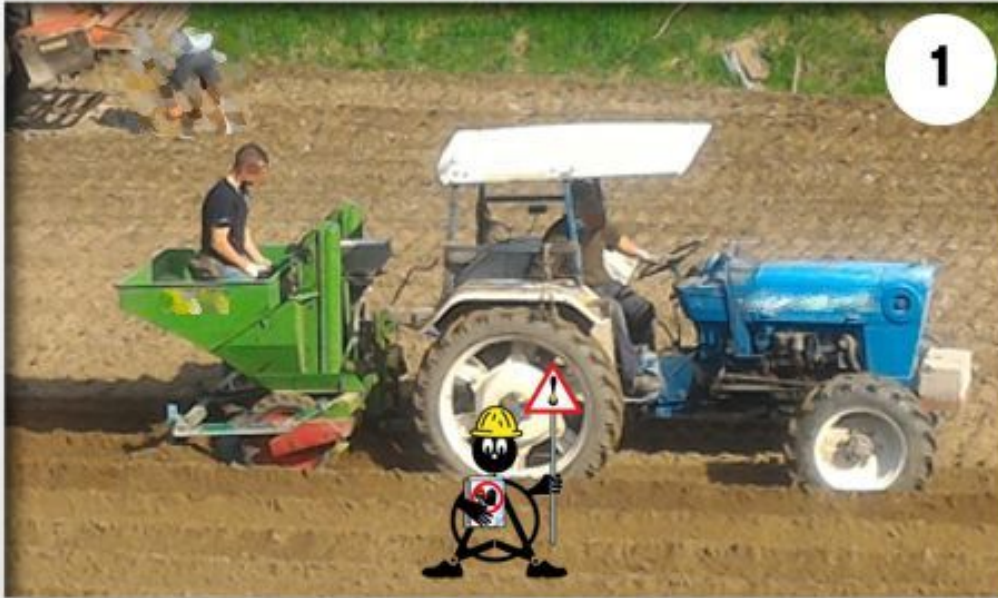
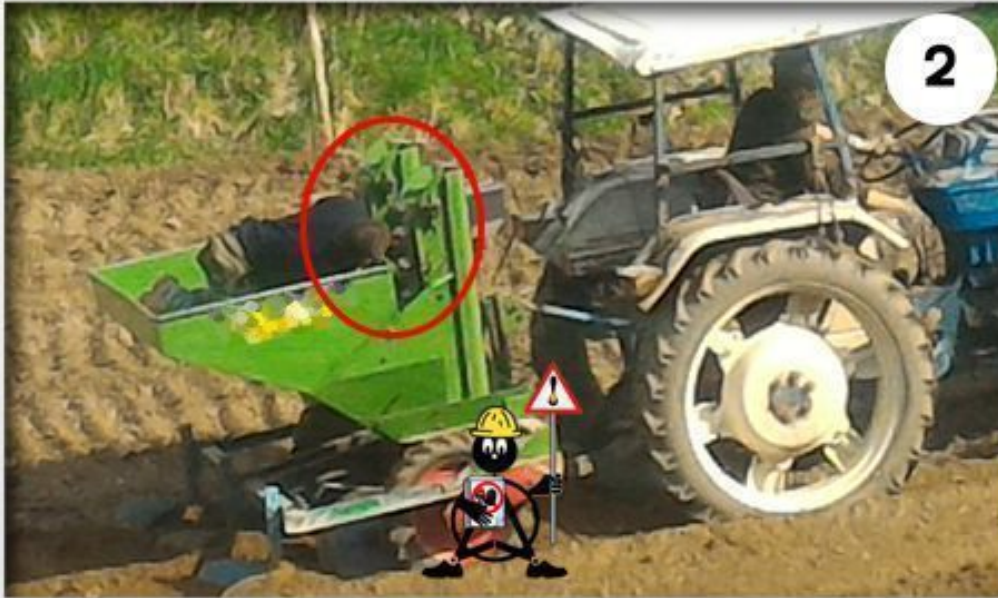
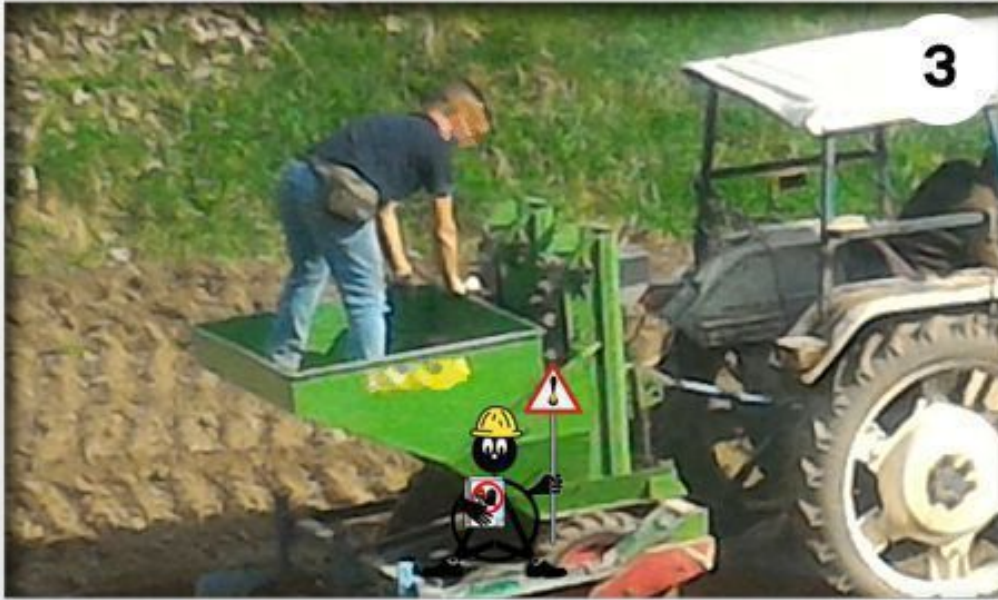
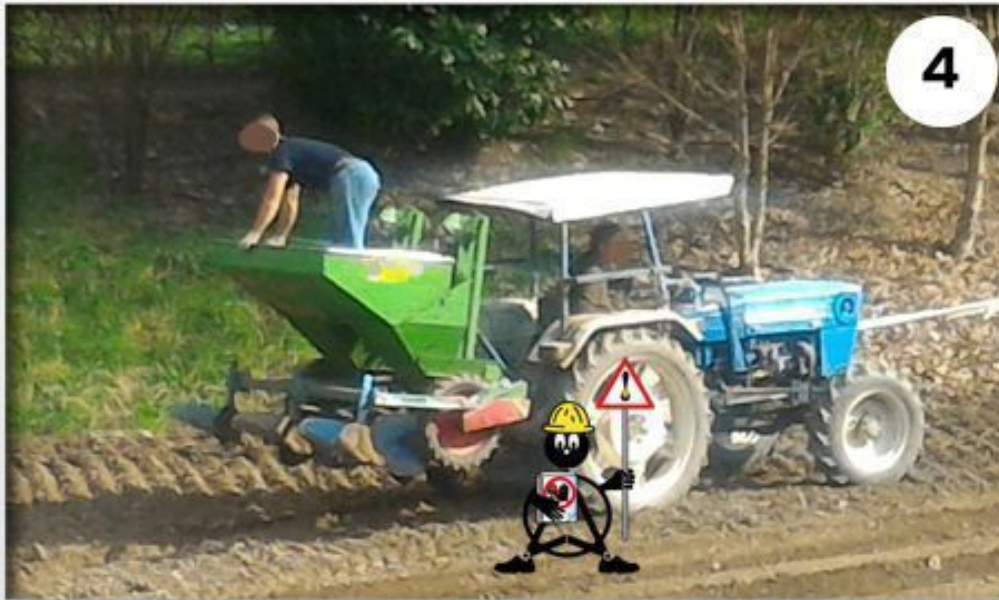
Fin qui tutto bene, ma la situazione legata alle immagini dell'insicurezza di SICURELLO.no di oggi, ci mostrano una lavorazione differente: forse per problemi meccanici, forse perché il seme (tuberi) è di una dimensione troppo grande rispetto alle tazze, o forse per altri problemi, durante la semina uno degli addetti entra nella tramoggia e controlla il funzionamento dell'attrezzatura integrando il seme nelle tazze.

Naturalmente il posto di lavoro, l'assenza di protezioni, la necessità di posizioni particolari per prelevare i tuberi, le modalità di accesso/uscita dalla tramoggia, portano l'addetto a rischiare traumi, ferite e lesioni, eventi non certamente rari, ma altrettanto certamente sottovalutati.
