Le immagini dell'insicurezza

Seminar patate.

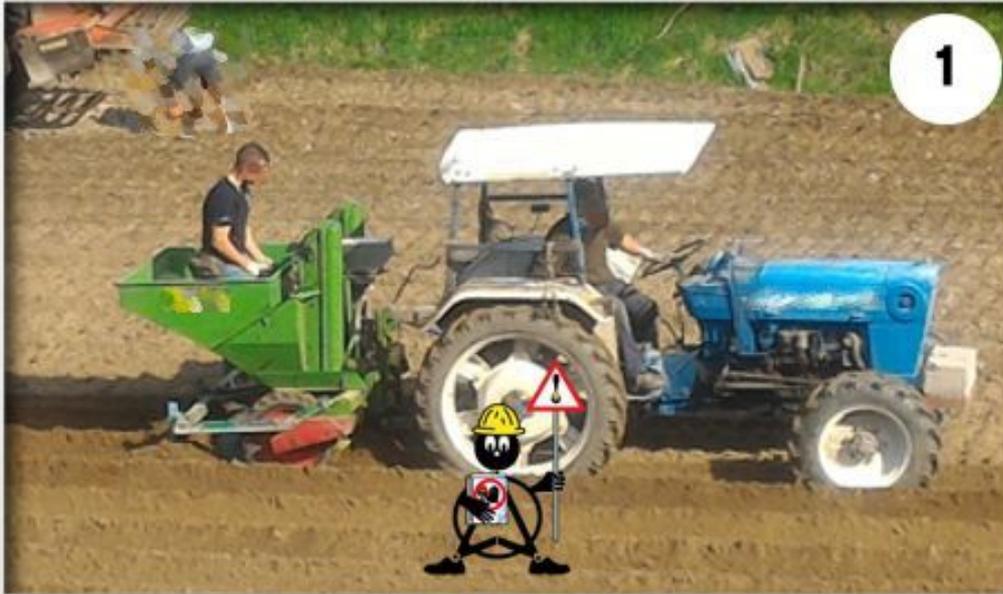
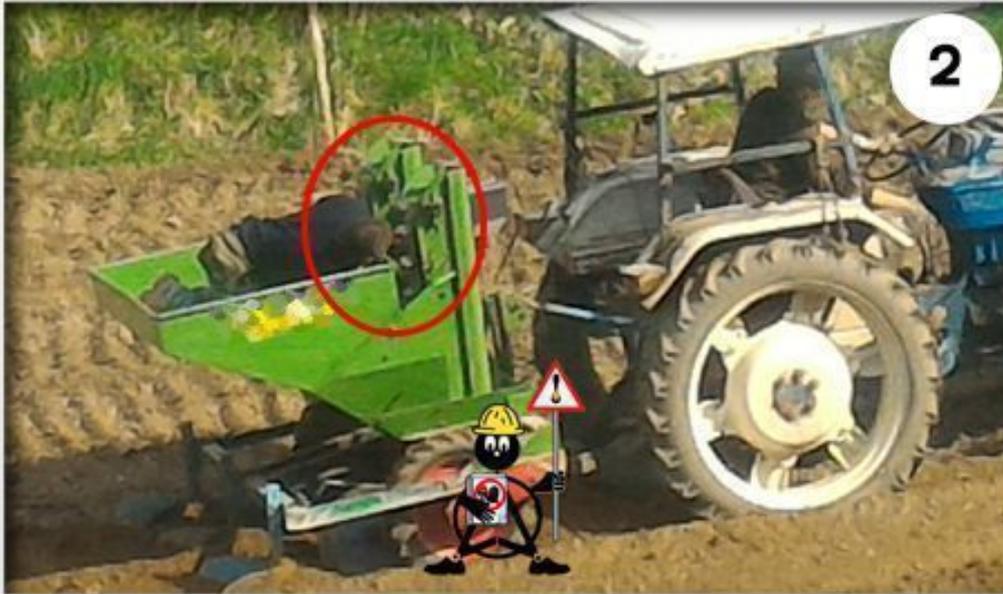
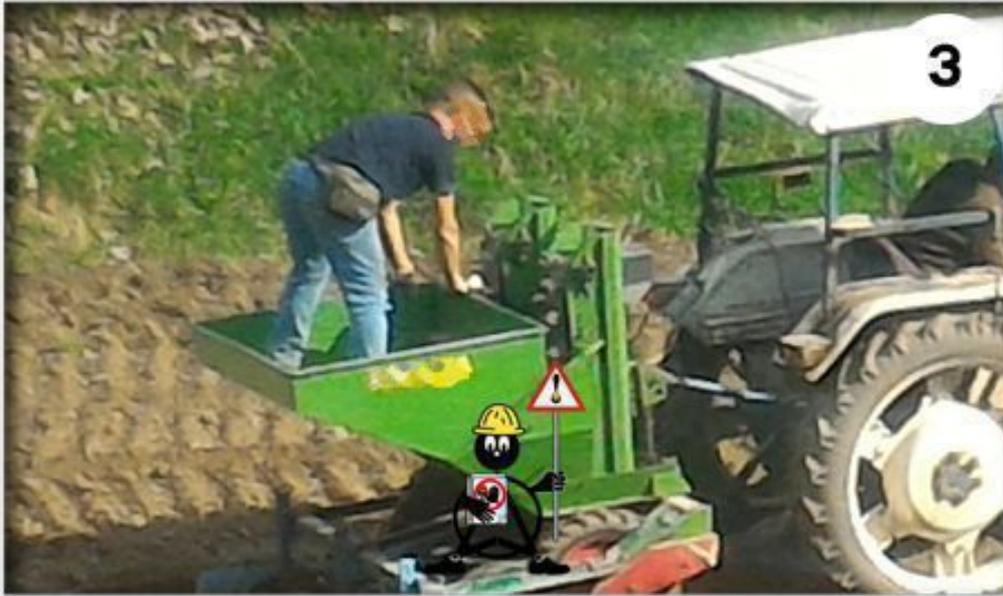
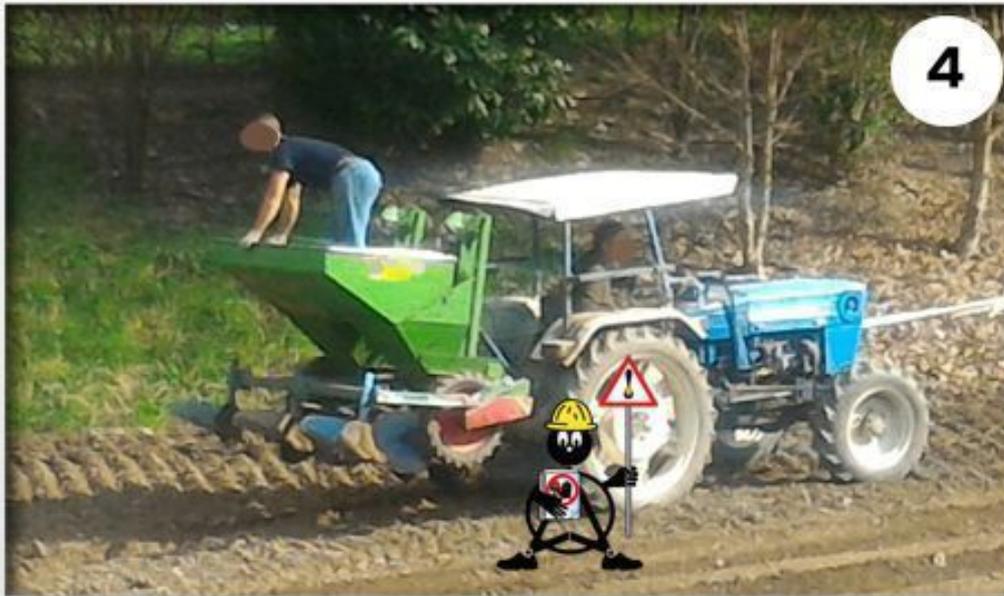
Fin qui tutto bene, ma la situazione legata alle immagini dell'insicurezza di SICURELLO.no di oggi, ci mostrano una lavorazione differente: forse per problemi meccanici, forse perché il seme (tuberi) è di una dimensione troppo grande rispetto alle tazze, o forse per altri problemi, durante la semina uno degli addetti entra nella tramoggia e controlla il funzionamento dell'attrezzatura integrando il seme nelle tazze.

Naturalmente il posto di lavoro, l'assenza di protezioni, la necessità di posizioni particolari per prelevare i tuberi, le modalità di accesso/uscita dalla tramoggia, portano l'addetto a rischiare traumi, ferite e lesioni, eventi non certamente rari, ma altrettanto certamente sottovalutati.
