## **Le immagini dell'insicurezza**

*Dove ti attacco l'arrotolatore.*

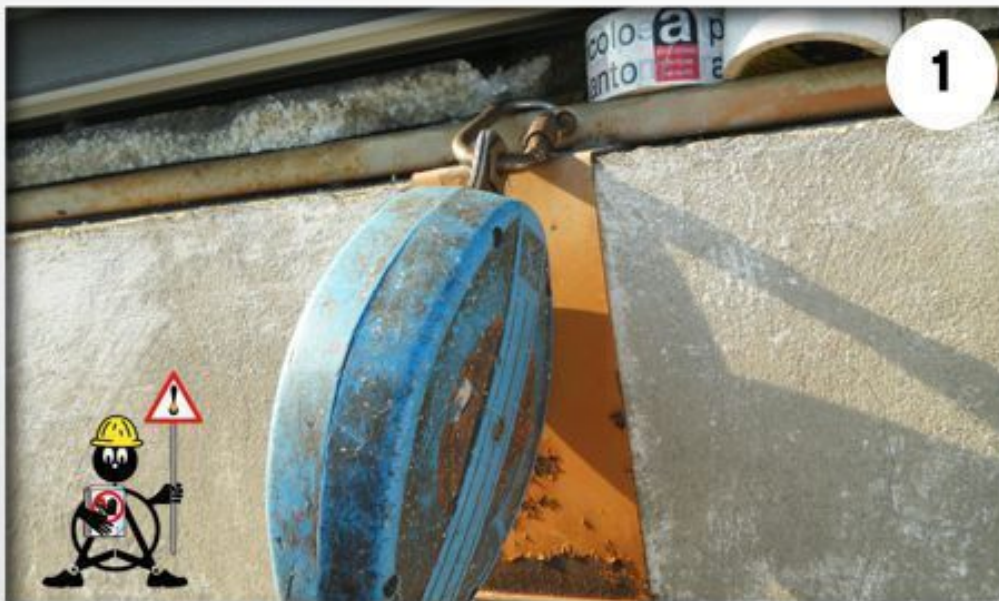
Le immagini dell'insicurezza di SICURELLO.no di oggi ci mostrano una situazione ove l'addestramento sembra non abbia avuto efficacia ed i lavoratori hanno usato come punto di aggancio dell'arrotolatore un angolare metallico che non ha certamente le caratteristiche necessarie a contrastare eventuali sforzi dovuti alla una caduta di un addetto... per non parlare del moschettone lasciato aperto.

Brescia, 5 Mag - I Dispositivi di Protezione Individuale anticaduta sono D.P.I. di terza categoria e secondo la normativa il datore di lavoro ha l'obbligo di provvedere all'addestramento dei lavoratori relativamente al loro utilizzo.
