## **Le immagini dell'insicurezza**

*Il dilemma: bobina o scaletta?*

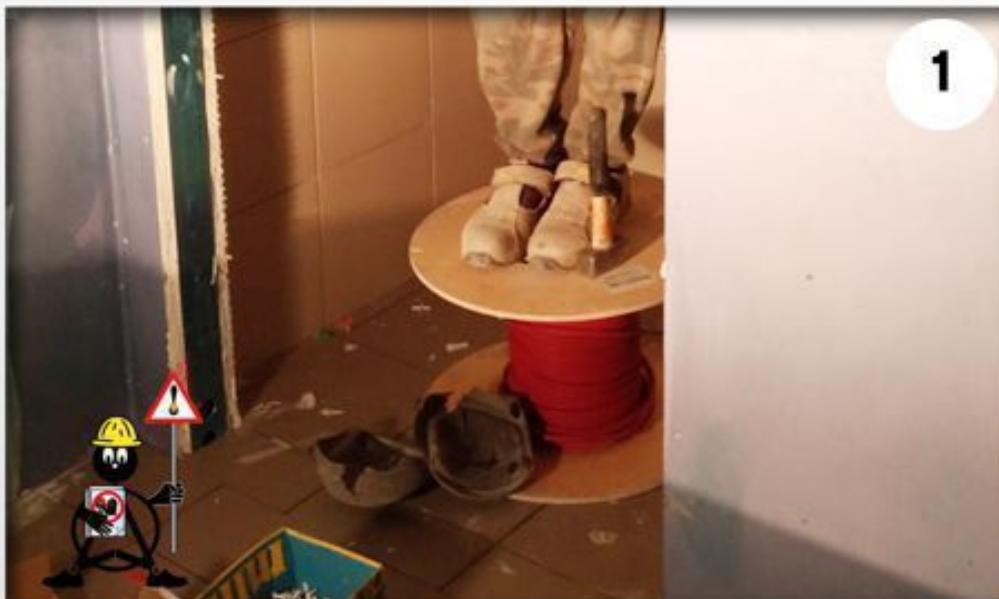
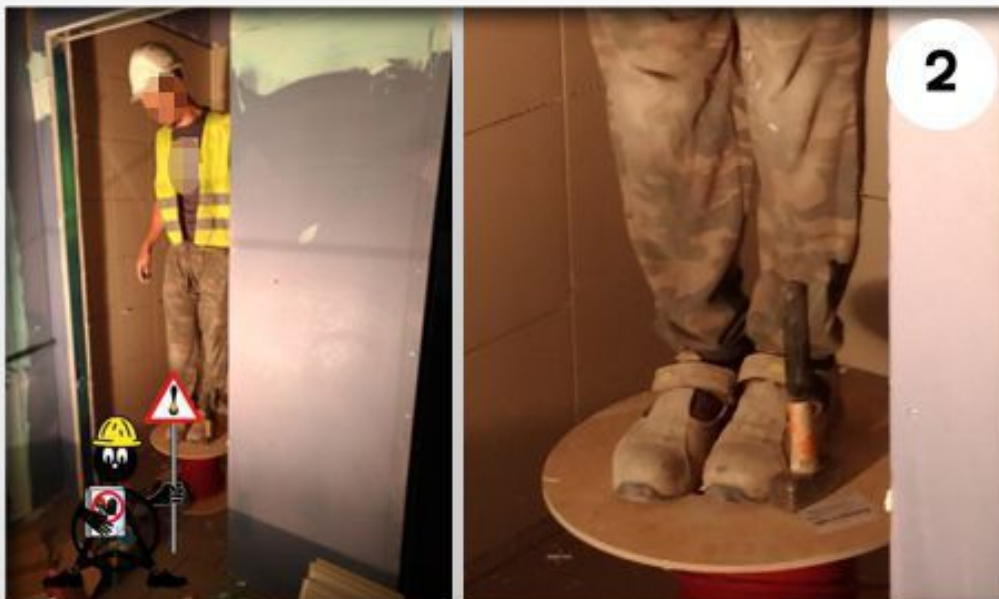
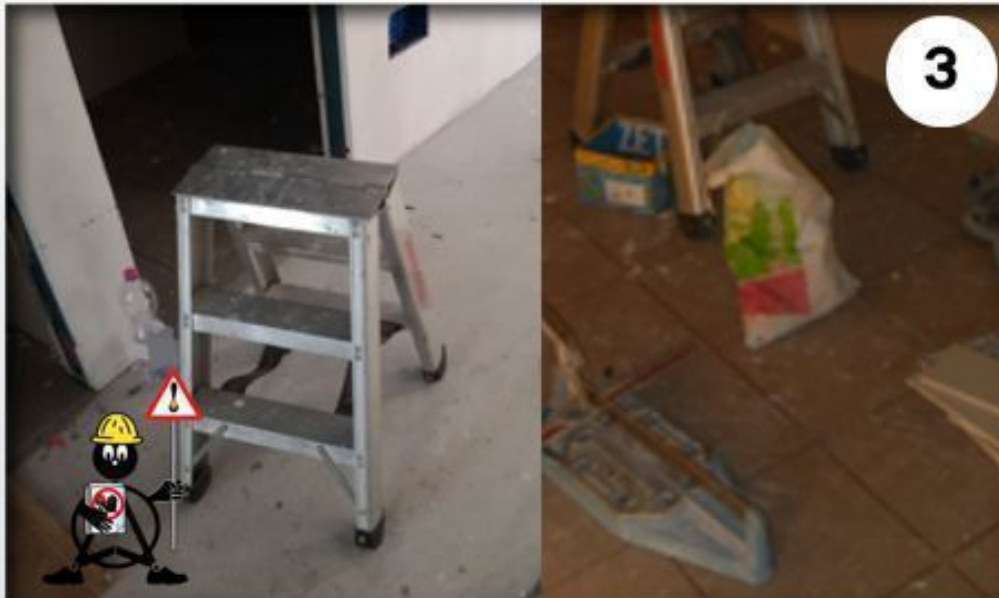
Nel cantiere oggetto delle fotografie erano presenti alcune scalette del tipo a tre gradini, ma l'operatore ha pensato che era più veloce ed immediato l'utilizzo di una bobina in legno presente nelle vicinanze, "opera provvisoria funzionale", ma non certamente adatta all'esecuzione in sicurezza del lavoro.

Ricordiamo che il tema dello scorretto utilizzo delle "bobine" come supporti per lavorare era già stato affrontato nelle immagini dell'insicurezza di SICURELLO.no alcuni anni fa ( [La bobina multi uso](#)), e in tale occasione avevamo sottolineato come in caso di caduta il danno fisico può comunque risultare elevato ed anche in questo caso la presenza di materiali a terra e spigoli potrebbero essere pericolosi per il lavoratore.

Un'ultima considerazione. Questa volta non va malaccio: i **DPI** ci sono tutti, quello che manca però è la percezione del rischio da parte del lavoratore e su questo c'è ancora molto da lavorare.
