## **ARTICOLO DI PUNTOSICURO**

# **Le immagini dell'insicurezza**

*Preso al lazo.*

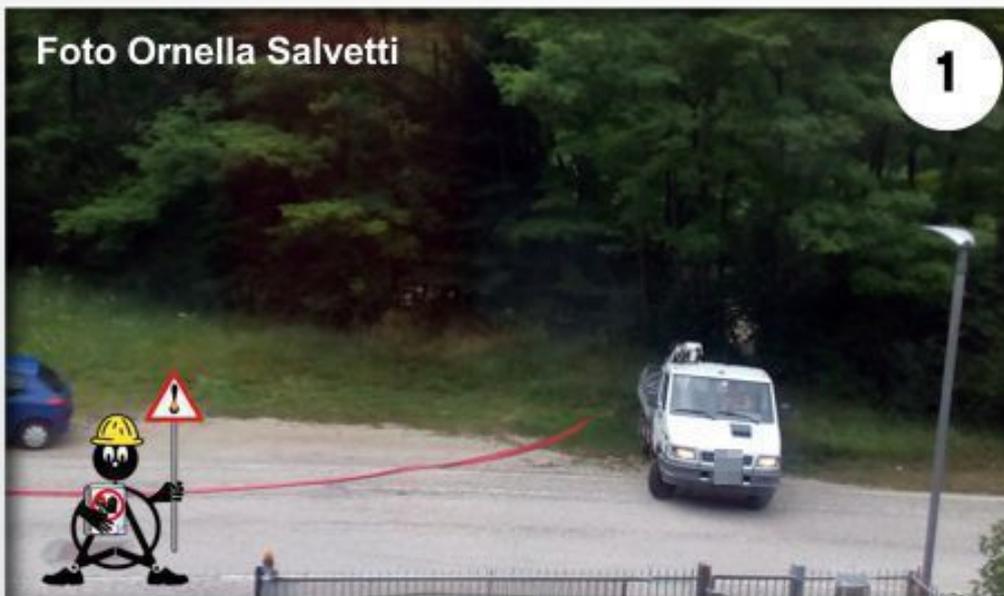
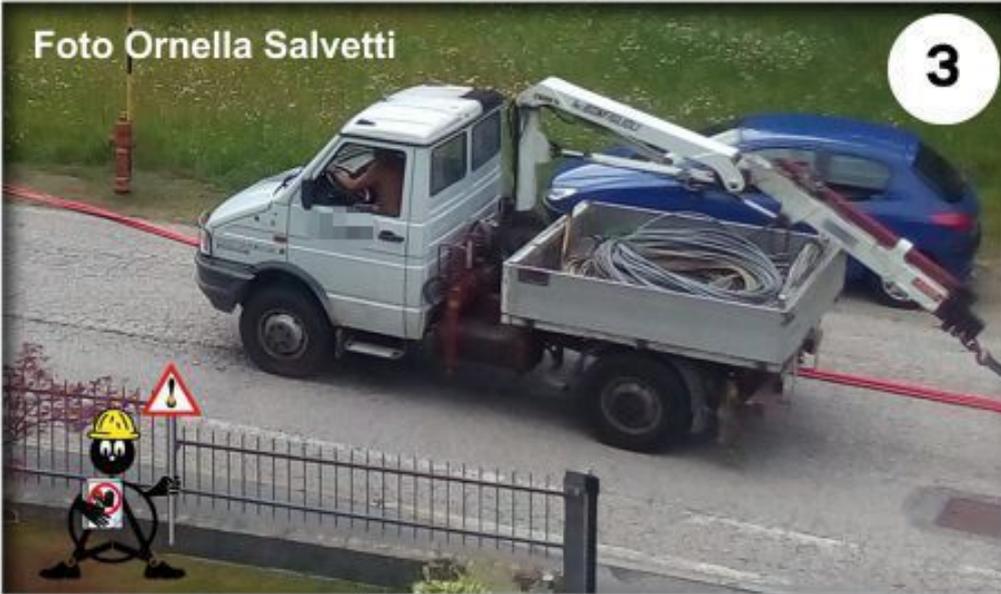
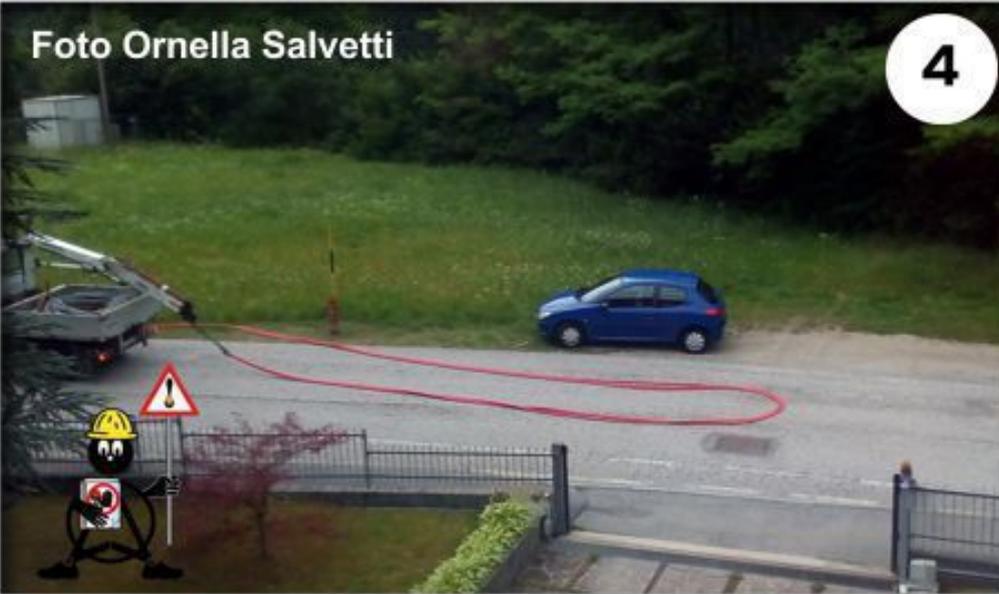
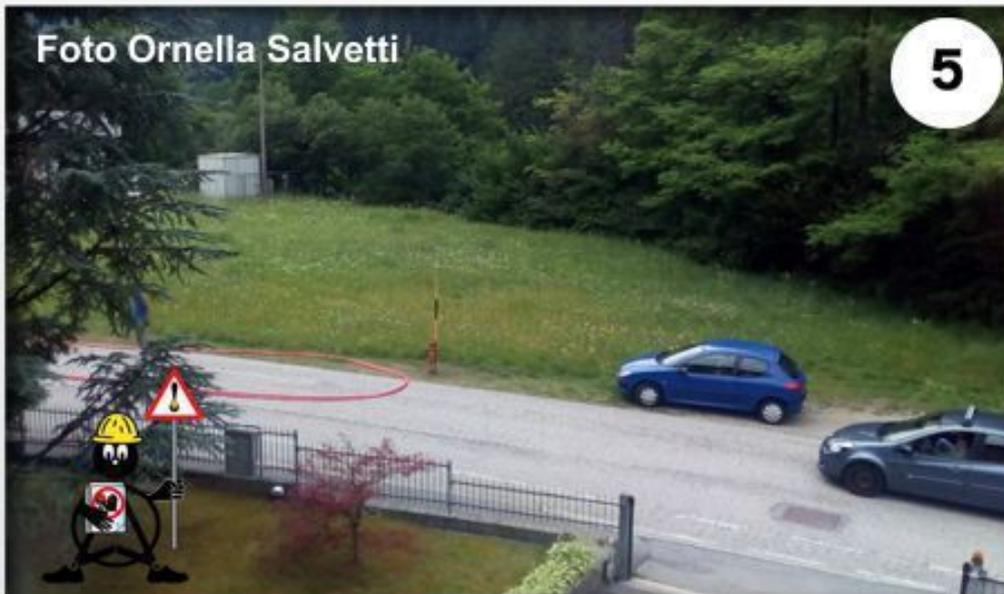
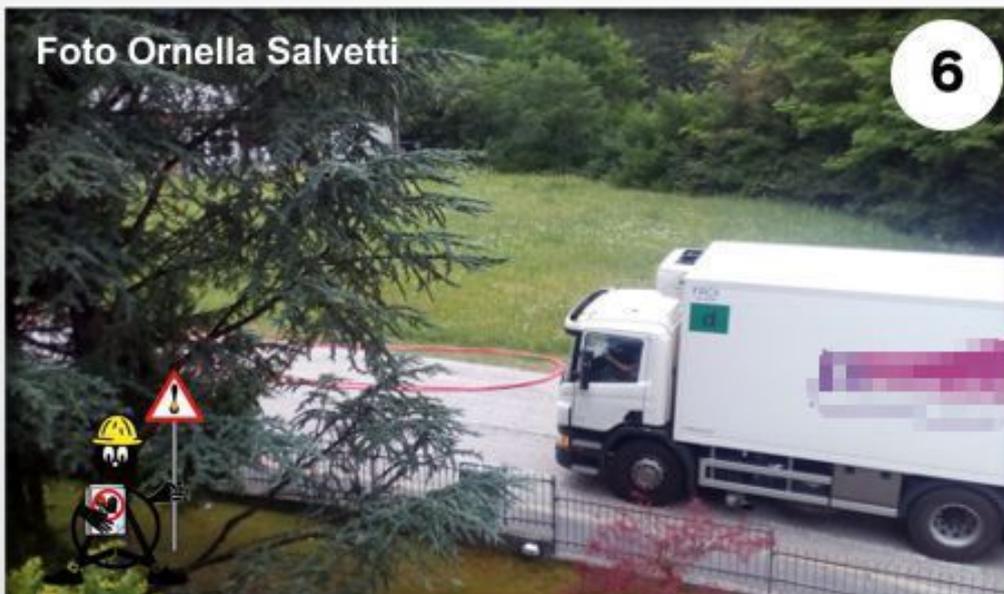
Brescia, 13 Ott -Oggi le immagini dell'insicurezza di SICURELLO.no ci mostrano una sequenza di lavoro che è degna di un rodeo, peccato che anziché il classico cowboy a cavallo, il lazo venga *lanciato* da un operatore a bordo di un furgone.

La lavorazione immortalata riguarda la stesura di alcuni cavi all'interno di un cavidotto, viste però le "forze in campo", l'addetto decide di spostare le corde agganciandole alla gru del furgone e trascinandole lungo una strada aperta al traffico, naturalmente priva di alcuna segnaletica, sbandieratori o movieri che avvertano gli ignari utenti di quanto succede.

La conclusione è quasi scontata con i "tori", rappresentati dalle automobili e dai camion che transitano, che vengono *catturati*.

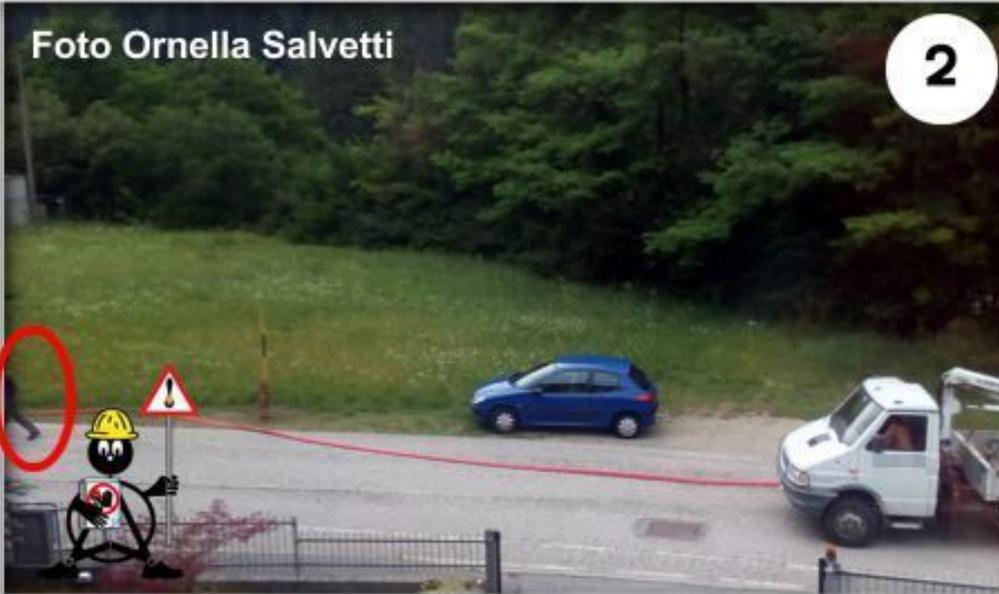
2

Da notare anche l'abbigliamento dei lavoratori, sia quello evidenziato dall'ovale rosso dell'immagine 02, sia quello a bordo del furgone, totalmente privi di indumenti ad alta visibilità.
