Le immagini dell'insicurezza

Crisi di identità di un nastro segnaletico.

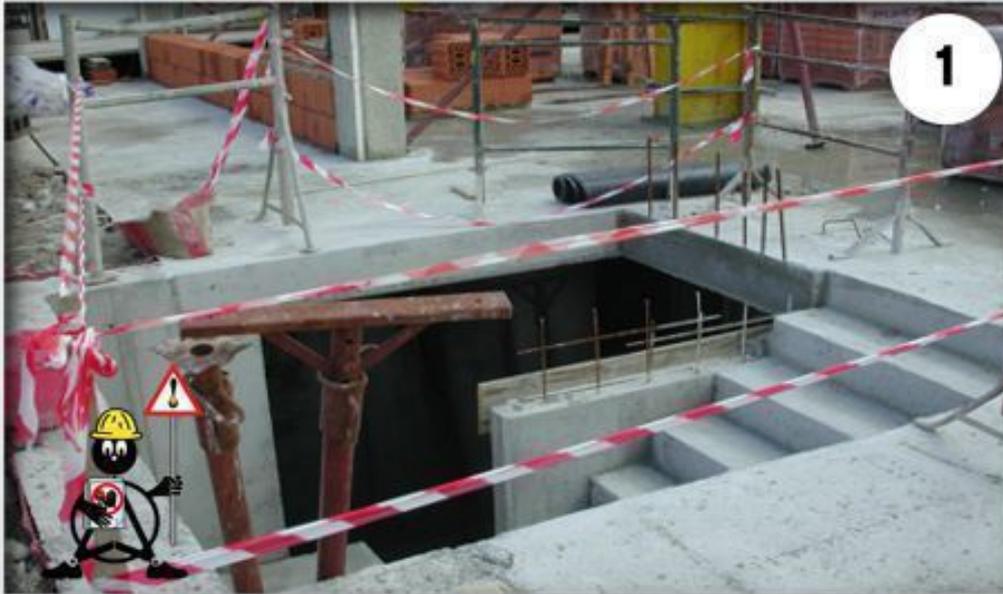
Nella prima foto vediamo un "regolare parapetto" posto a bordo di un vano scala.

Come sempre molto ci sarebbe da dire su quanto fotografato, sulla formazione di chi ha predisposto le "protezioni" o sulle responsabilità di chi non ha controllato, ma lo spunto di oggi ci porta ad una considerazione: molte volte il nastro segnaletico è utilizzato come "protezione".

La differenza tra i due termini "**segnalazione**" e "**protezione**" dovrebbe essere chiara, ma probabilmente così non è.

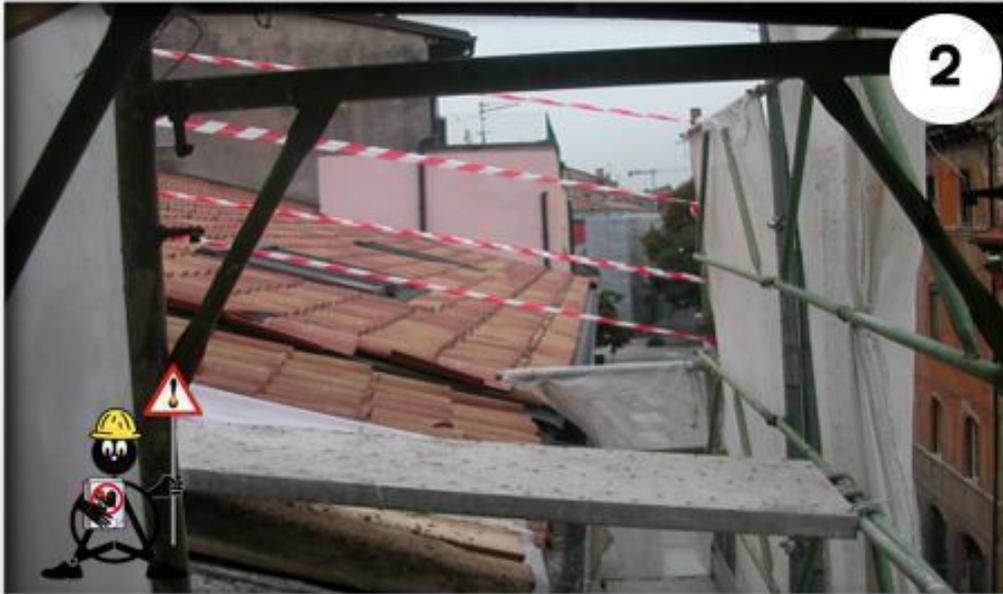
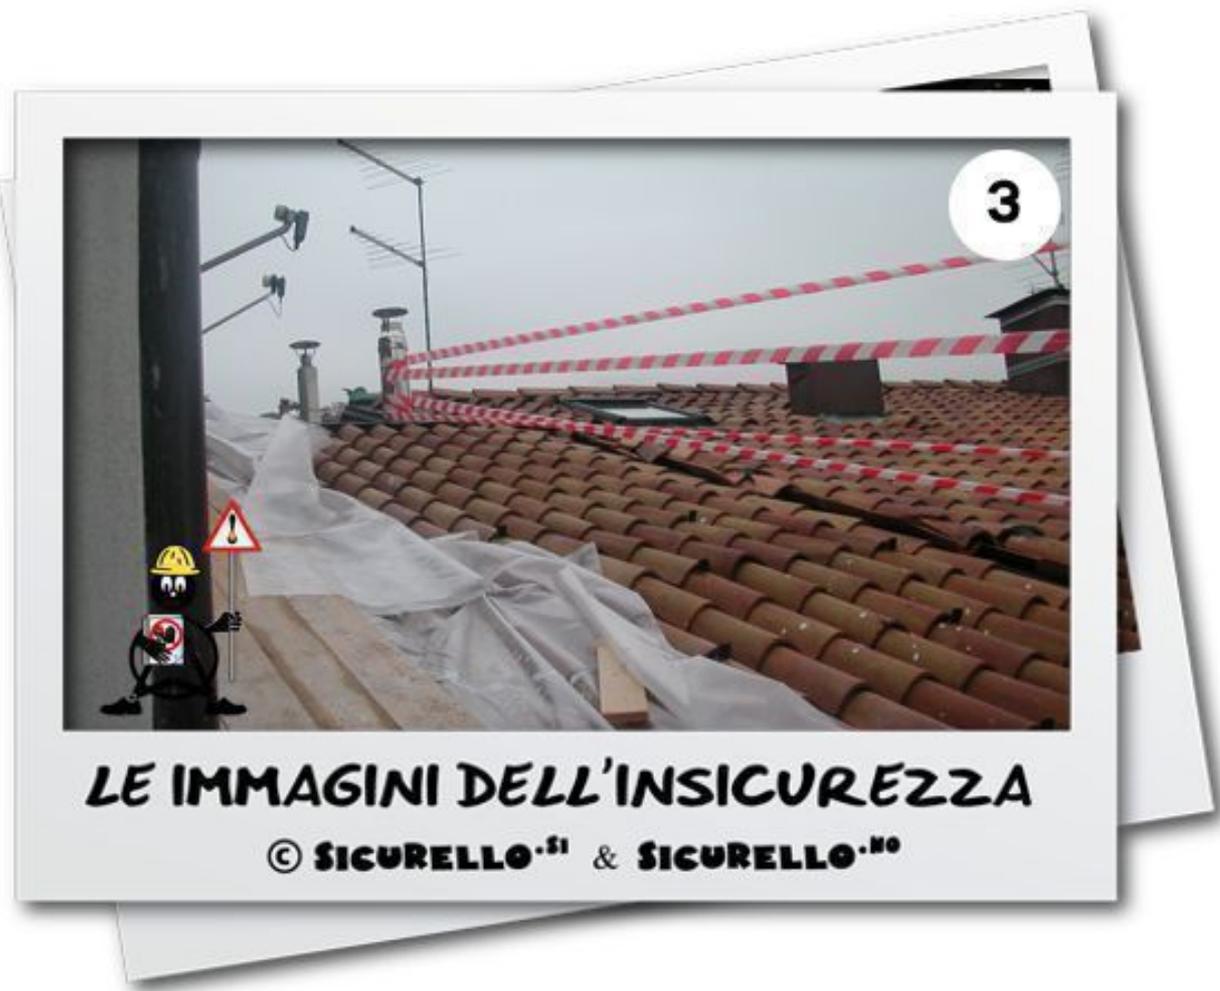
Nella seconda e terza invece abbiamo delle delimitazioni di una zona di lavoro su una copertura (e ci fermiamo a queste senza analizzare le numerose altre "carenze" in materia di sicurezza presenti).
