ARTICOLO DI PUNTOSICURO

Le immagini dell'insicurezza

Per fortuna qualcuno mette il gilet ad alta visibilità. Forse però qualcosa non va!!!

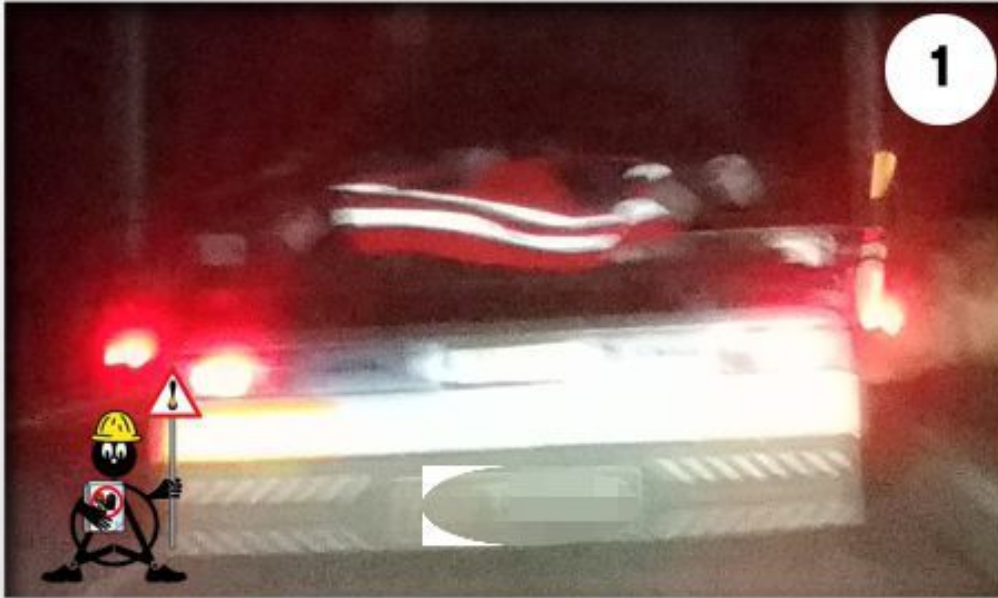
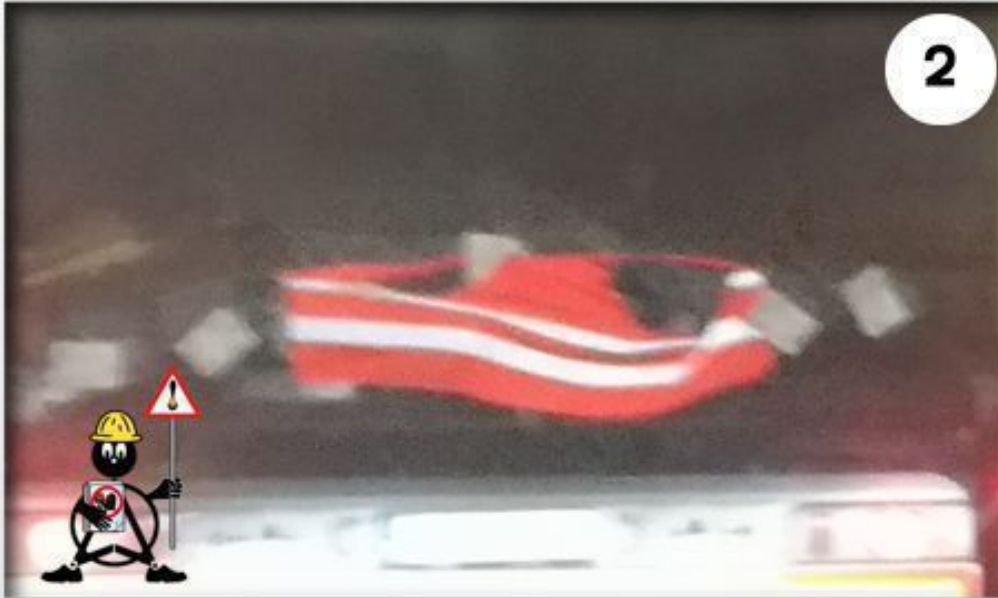
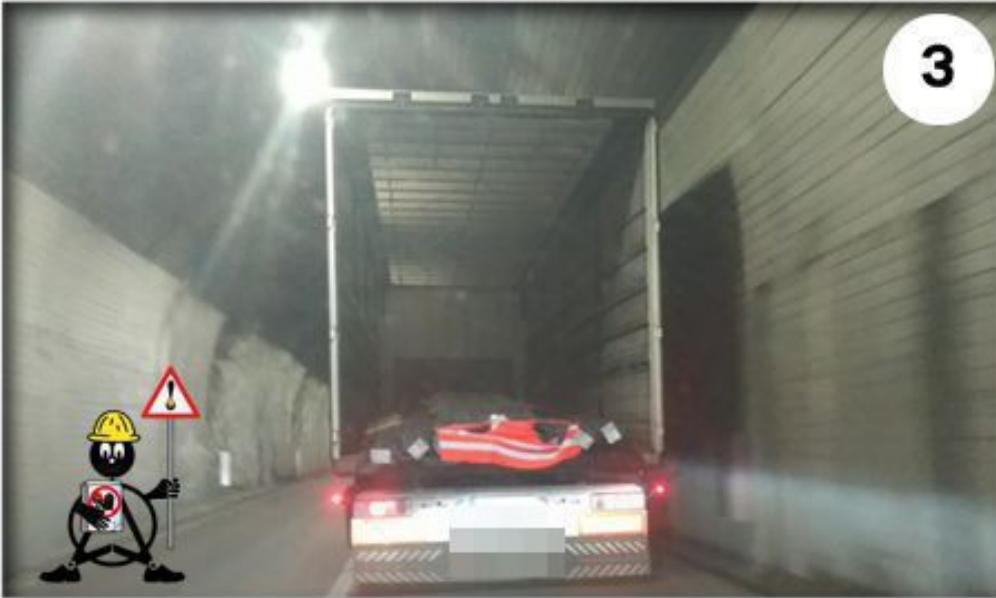
Premessa: Un carico di materiali ferrosi,

Realtà: un cassone probabilmente troppo corto (o forse era il carico troppo lungo),

Conseguenza naturale: un carico sporgente.

Risultato finale: una soluzione che soluzione non è.

Et voilà, il gilet ad alta visibilità diventa a tutti gli effetti lo "specifico" pannello segnalatore.

Ricordiamo che il codice della strada prevede che qualsiasi sporgenza anche minima, deve essere segnalata mediante un pannello quadrangolare retroriflettente a strisce bianche e rosse di dimensioni di *almeno* 50 cm x 50 cm, posto all'estremità della sporgenza.

6. Se il carico sporge oltre la sagoma propria del veicolo, devono essere adottate tutte le cautele idonee ad evitare pericolo agli altri utenti della strada. In ogni caso la sporgenza longitudinale deve essere segnalata mediante uno o due speciali pannelli quadrangolari, rivestiti di materiale retroriflettente, posti alle estremità della sporgenza in modo da risultare costantemente normali all'asse del veicolo.
