Le immagini dell'insicurezza: analisi di un allestimento

L'unica cosa che non mancava era proprio lo spazio!

Le immagini dell'insicurezza di SICURELLO.no di oggi si soffermano proprio sul montaggio di una torre per un evento.

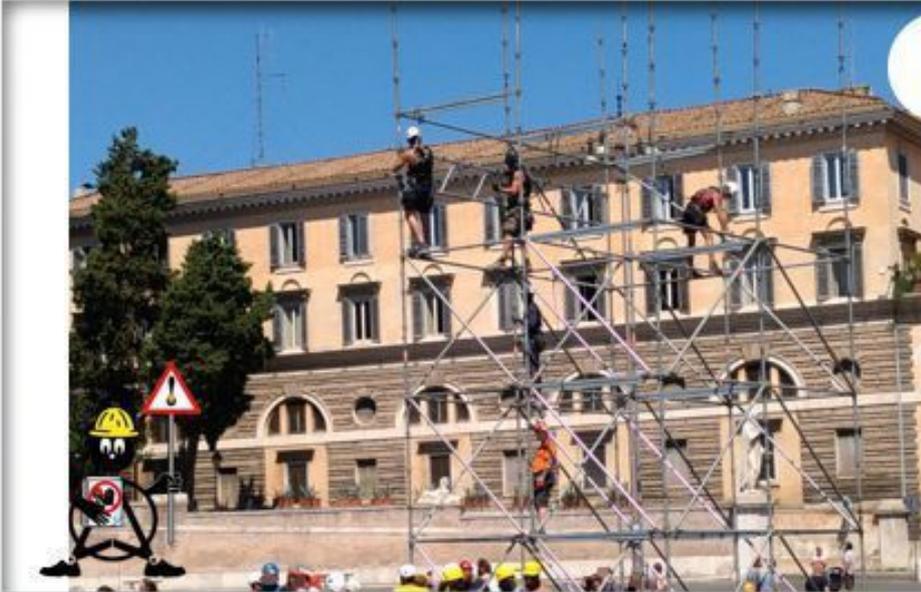
1

A prima vista sembra tutto ok, i lavoratori sono dotati di D.P.I. e, cosa non sempre scontata, li utilizzano, ma basta cambiare punto di osservazione per notare una situazione alquanto pericolosa: le transenne che delimitano la zona lavori sono posizionate a ridosso dell'area di montaggio della torre e qualora uno degli elementi della struttura (tubi ed *americane*) in corso di montaggio dovesse cadere andrebbe direttamente ad impattare sugli ignari utenti che transitano sulla piazza.

E pensare che in questo caso l'unica cosa che non mancava era proprio lo spazio, con circa metà piazza completamente vuota.
