ARTICOLO DI PUNTOSICURO

Le immagini dell'insicurezza: ancora "fil di ferro"

Questo carico ci da del filo da torcere.

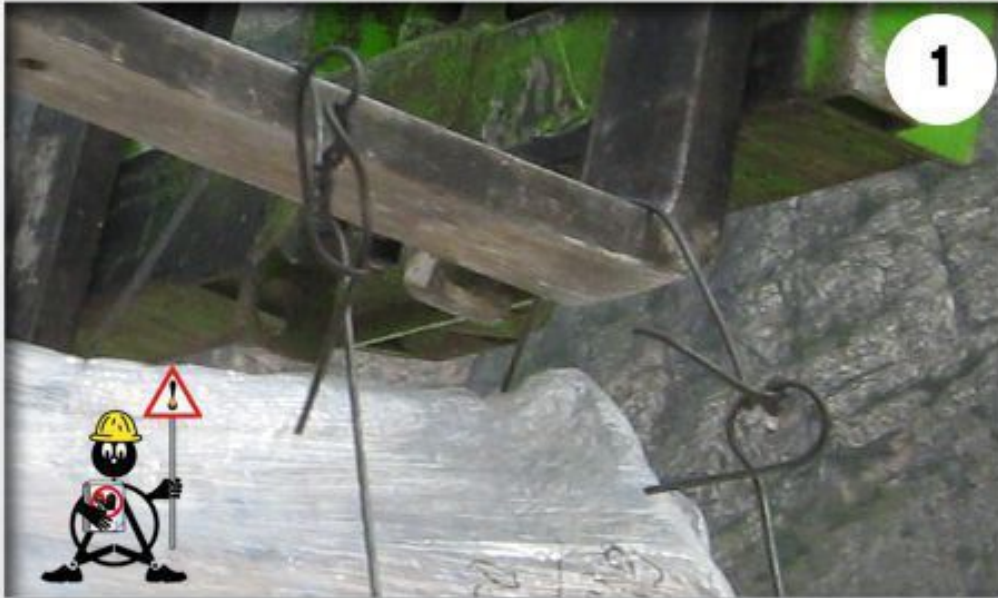
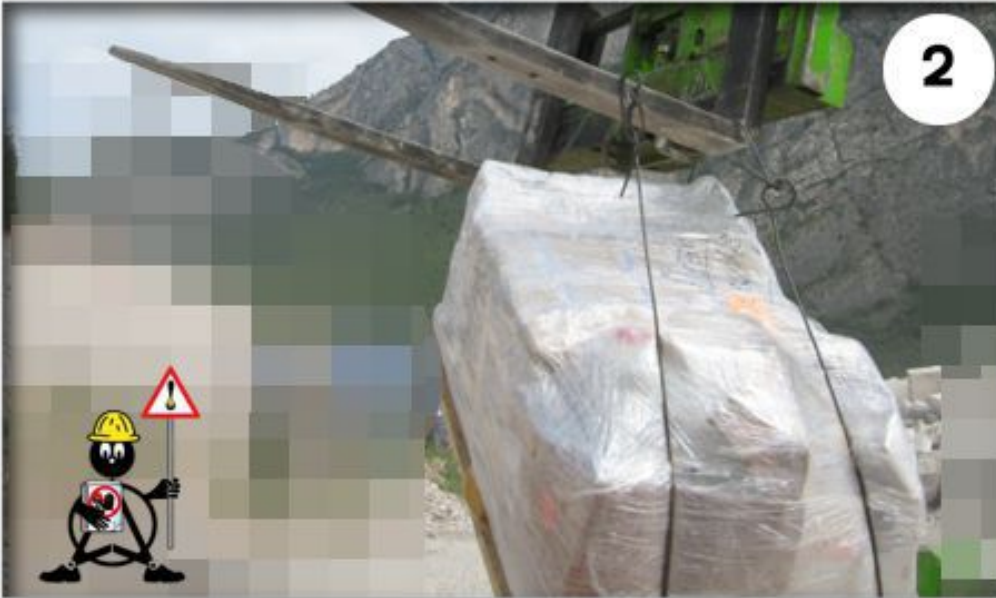
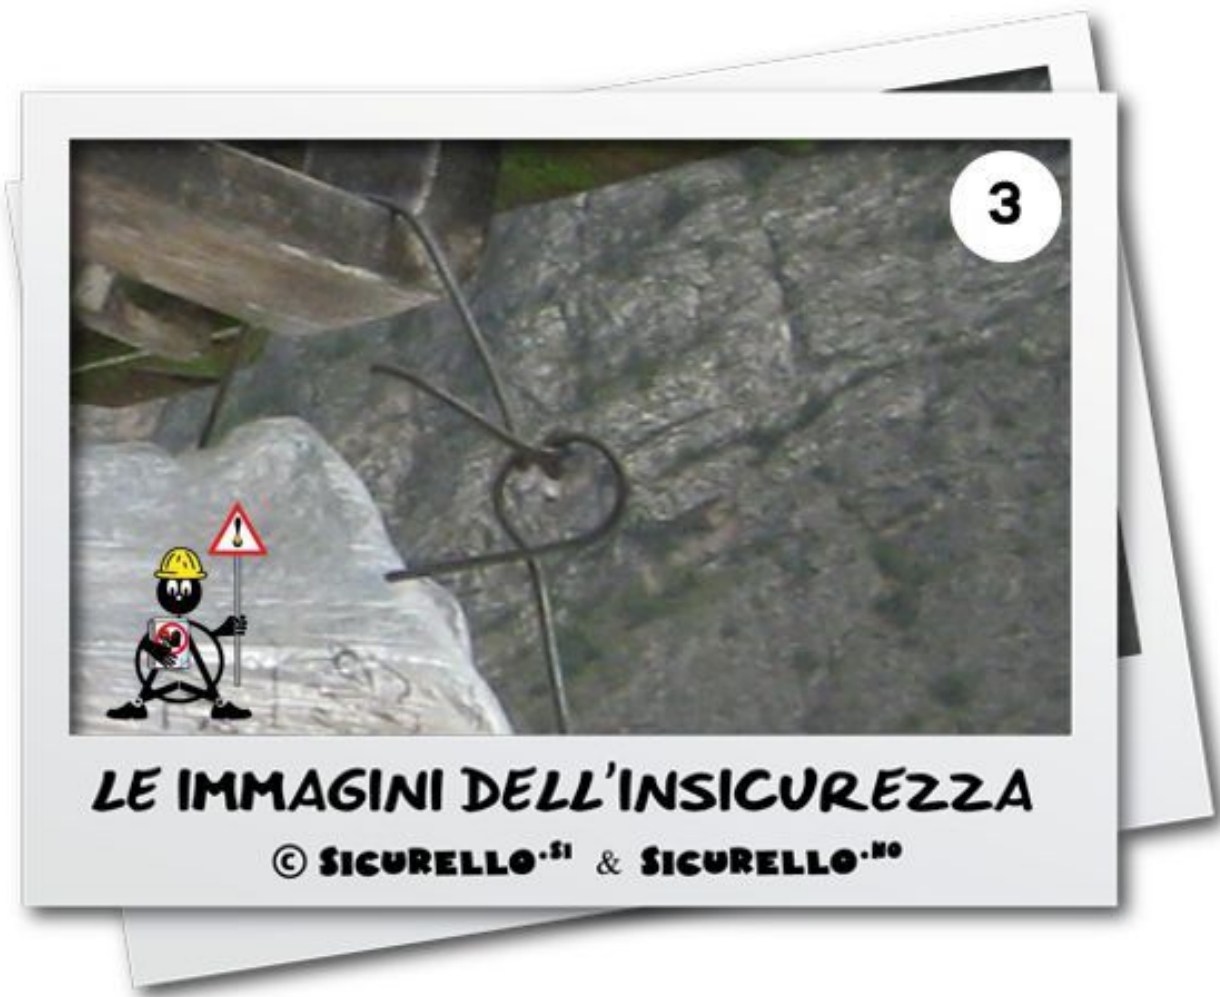
La movimentazione carichi viene effettuata mediante l'utilizzo di un elevatore con braccio telescopico dotato di forche, ma per il sollevamento la metodologia scelta è quella di utilizzare un'imbracatura fatta con semplice filo di ferro.

Null'altro da dire: anni di verifiche trimestrali di funi, fasce, catene... sostituiti da una prassi tanto comune quanto pericolosa.
