Le immagini dell'insicurezza: ancora non abbiamo imparato

Ogni giorno sulla strada decine di violazioni, ma a volte anche la formazione non basta.

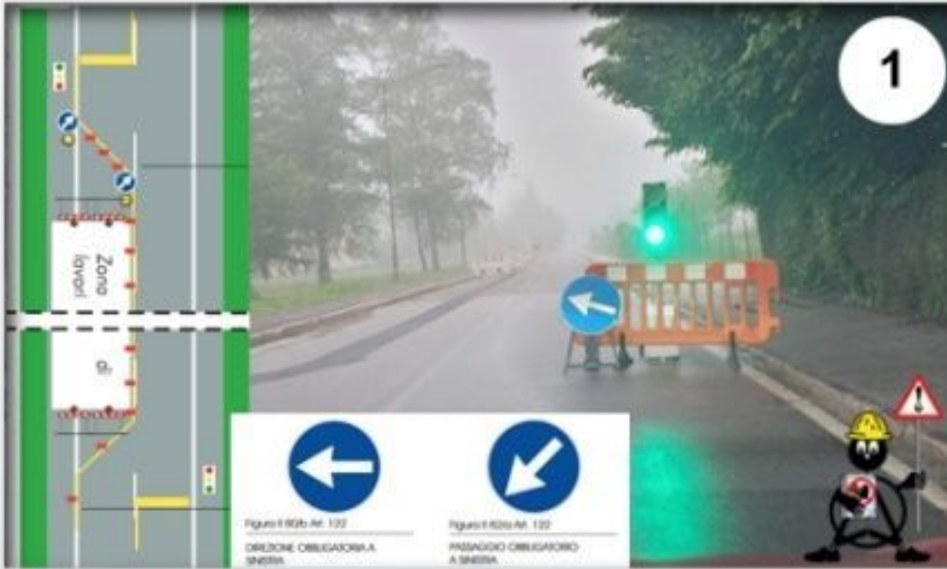
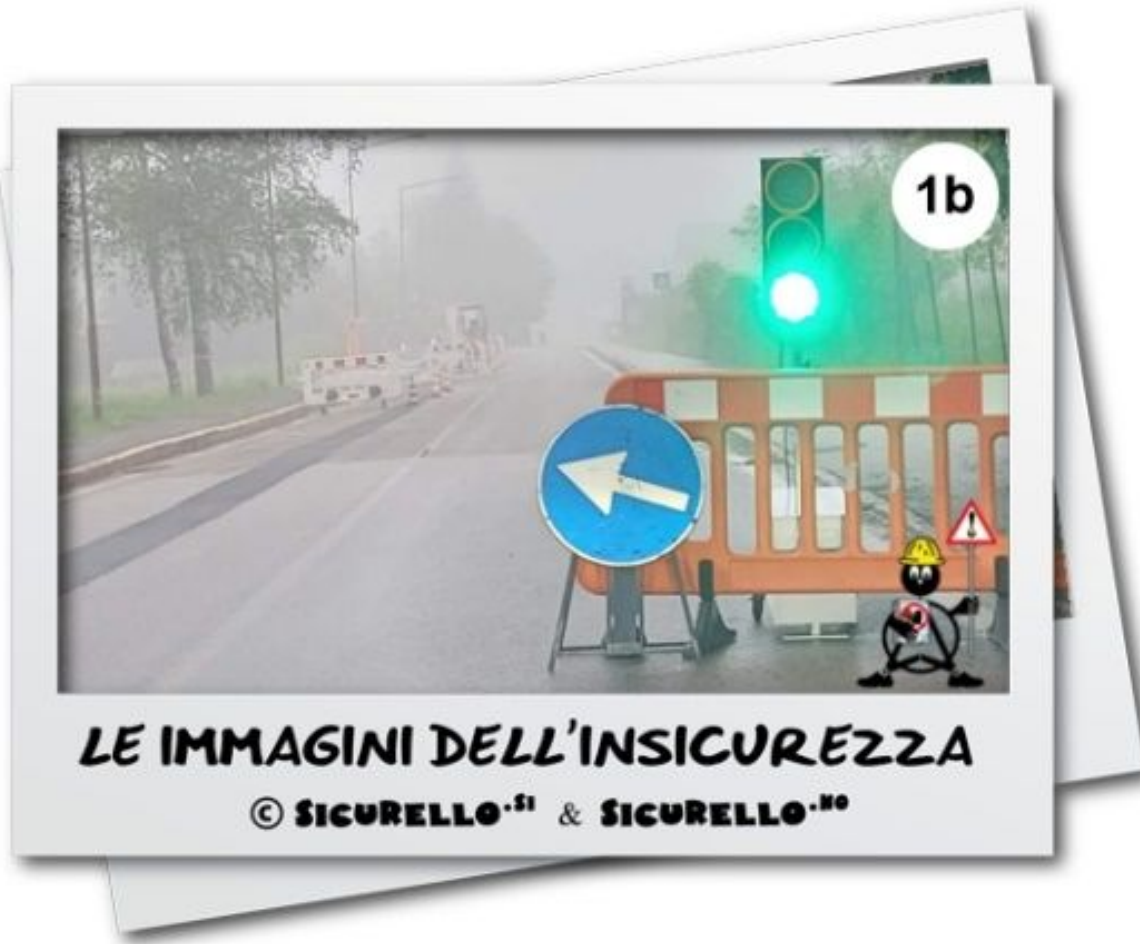
1

Figura 80b Art. 122
DIREZIONE OBBLIGATORIA
A SINISTRA

Figura 80a Art. 122
PASSAGGIO OBBLIGATORIO
A SINISTRA

Semaforo per senso unico alternato con restringimento asimmetrico a sinistra

Generalmente in questa situazione il disciplinare tecnico prevede il posizionamento di un semaforo senza l'adozione della barriera di testata sulla corsia di destra. In questo caso invece viene posizionata la barriera (forse per rafforzare la presenza del semaforo).

A questo punto, essendoci un'ostruzione si renderebbe necessaria la corretta segnaletica (frecche e coni).

In realtà è stata posizionata solo una freccia ed anche con un'inclinazione sbagliata, ovvero con l'indicazione di *direzione obbligatoria a sinistra* anziché *passaggio obbligatorio a sinistra*.

Sulla barriera di testata (che tra l'altro dovrebbe avere caratteristiche differenti rispetto a quella nella foto) andrebbero posizionate una lampada rossa ogni 1,50 metri (che chiaramente creerebbero confusione con il semaforo ed ecco uno dei motivi per i quali barriera non ci va).

Da notare infine che la segnaletica così posizionata tende a mandare gli automobilisti sulla corsia ove è attivo il cantiere (immagine 1b).

(La segnaletica orizzontale temporanea di colore giallo è obbligatoria solo per i cantieri di durata superiore a 7 giorni. Non sappiamo la durata effettiva del cantiere nelle immagini).

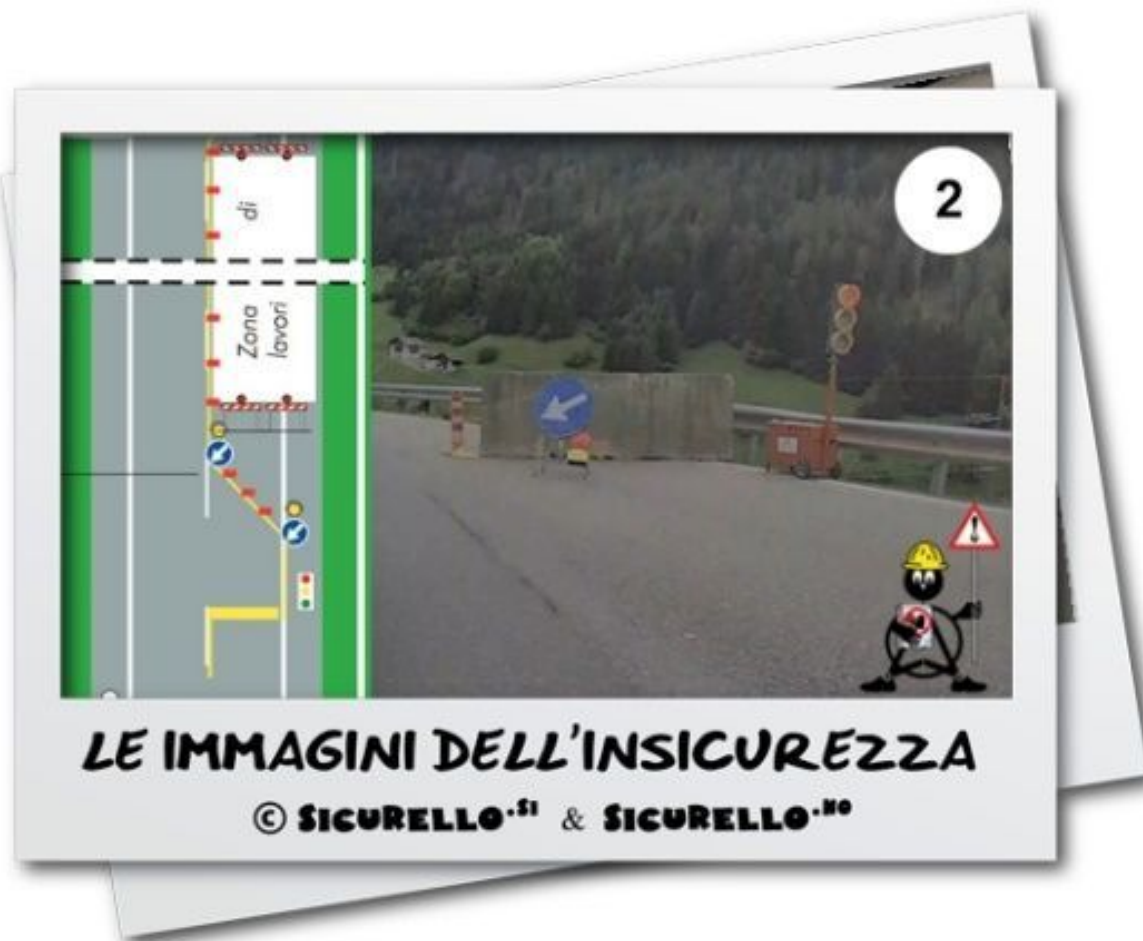
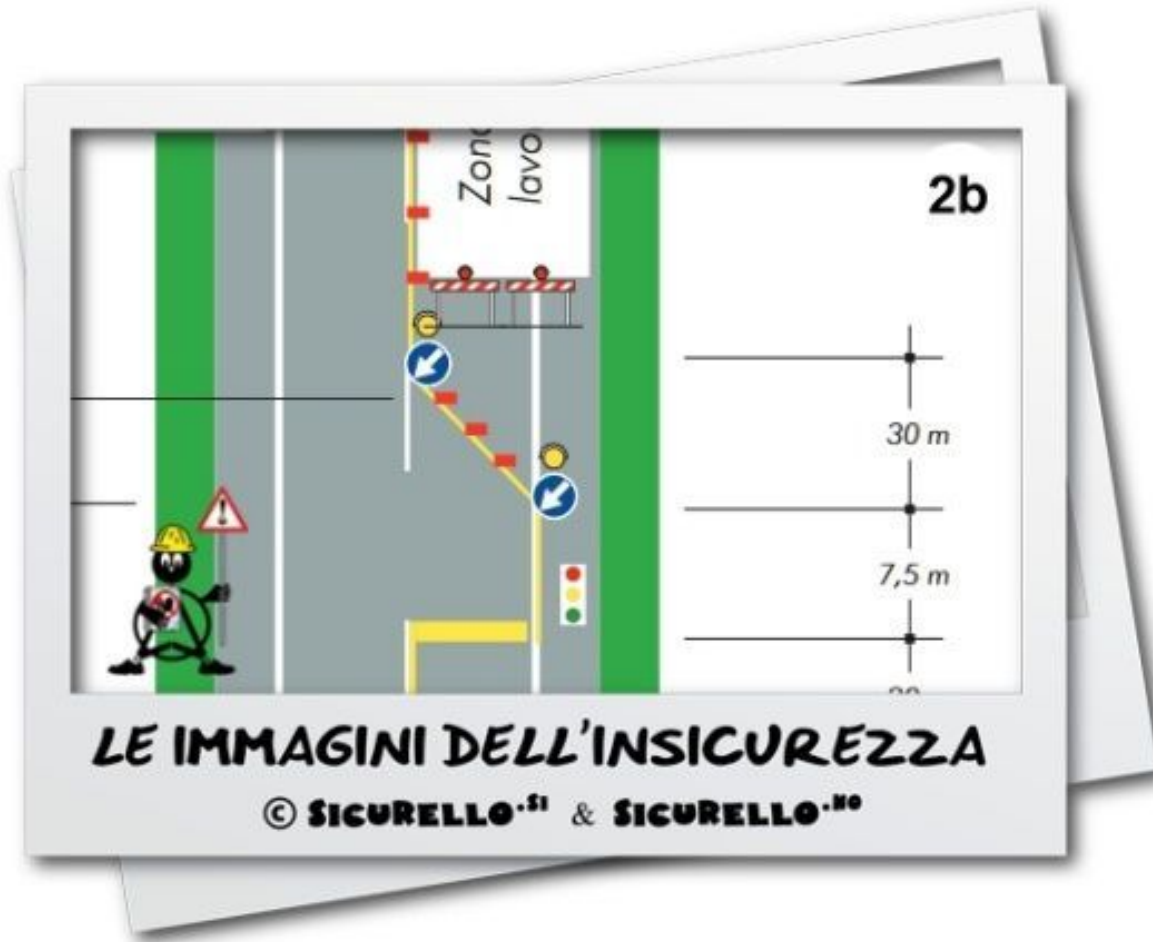
Semaforo per senso unico alternato con restringimento asimmetrico a destra

Il primo aspetto che si rileva è la criticità della barriera utilizzata ovvero non una classica barriera di testata, come previsto dal disciplinare tecnico, ma una newjersey in cemento non evidenziata da alcuna fascia riflettente bianca/rossa, né da luci fisse rosse.

Lo stesso semaforo posto a ridosso della barriera (le distanze per questo tipo di strada sono date dalla tavola 66 del Disciplinare Tecnico e sono molto ampie proprio per ridurre il rischio di collisione tra i mezzi e la barriera stessa), l'assenza di sistema che incanala il traffico sull'altra corsia (delineatori flessibili in quanto lavori di durata superiore a 2 giorni), sono tutti elementi di criticità con rischi elevati per l'utenza stradale.

In questo caso il cantiere è di durata maggiore di sette giorni e non risulta nemmeno realizzata l'obbligatoria segnaletica orizzontale temporanea di colore giallo.
