## ARTICOLO DI PUNTOSICURO

Anno 26 - numero 5740 di Venerdì 22 novembre 2024

### Le immagini dell'insicurezza: caduta oggetti dall'alto

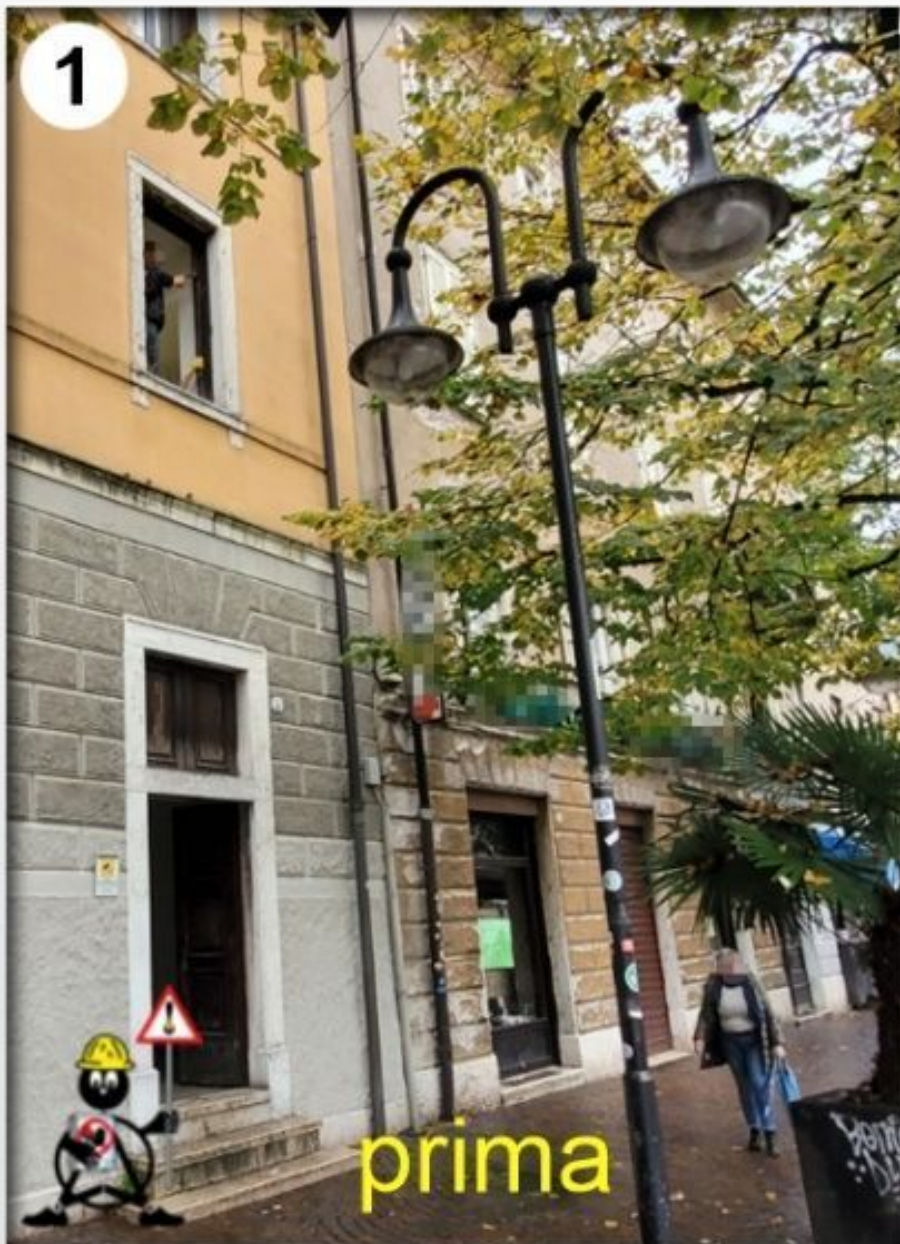
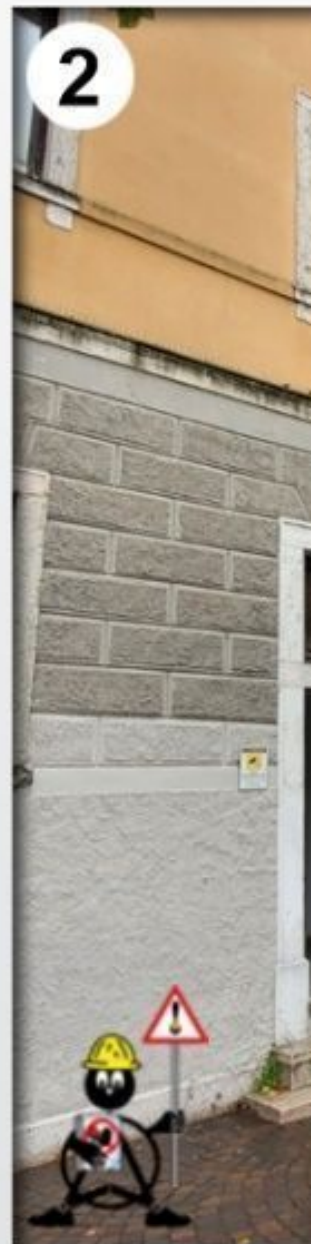
1

Lo sguardo va verso l'alto, lungo la facciata di un edificio prospiciente la piazza e quello che sta succedendo è abbastanza classico: due lavoratori sono intenti a rimuovere serramenti in legno.

- Caduta dall'alto di lavoratori (uno dei due lavoratori è con un piede su una scala portatile e uno sul davanzale della finestra,
- Caduta dall'alto di materiali ed attrezzature: non oso pensare che potrebbe succedere se il martello (una mazzetta del peso di almeno 800-1000 grammi), il piede di porco od una parte del telaio del serramento cadessero sui pedoni sottostanti.

prima

Mi fermo, attiro l'attenzione dei lavoratori del cantiere e segnalo a loro i rischi che in quel momento ci sono invitandoli a sospendere la lavorazione.

Un attimo di smarrimento dei lavoratori, poi si fermano, dall'interno dell'edificio scendono, scaricano dal furgone cavalletti e nastro bianco/rosso, un paio di cartelli "pedoni sull'altro lato" (forse è una dotazione standard che hanno o forse qualcuno aveva già pensato alla necessità della segnaletica) e si mettono a delimitare (provvisoriamente) l'area.
