Le immagini dell'insicurezza: caduta oggetti dall'alto

Quando decidi di non stare zitto...

Fonte: SICURELLO.no: **l'evidenza dei mancati infortuni**

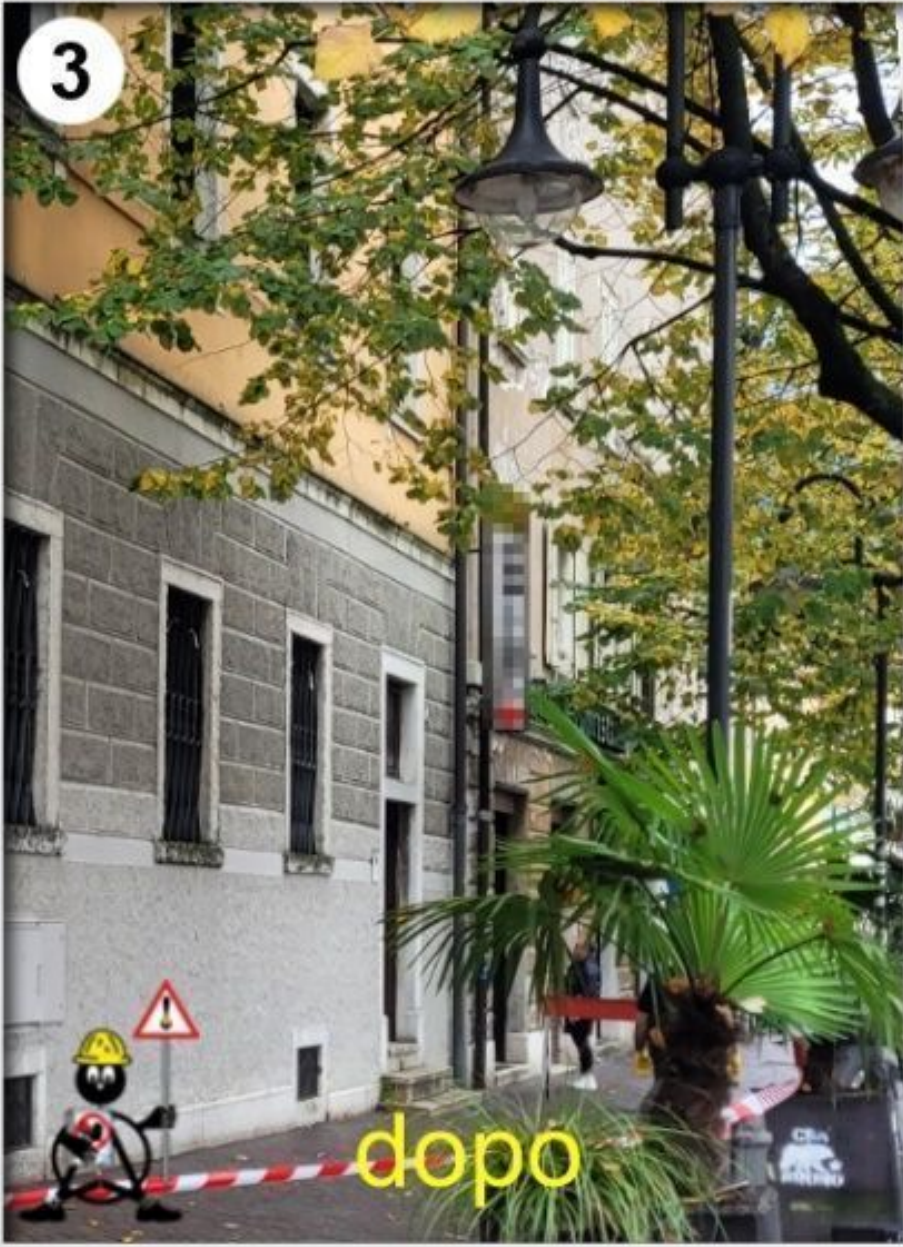
3

Ed allora nelle immagini dell'insicurezza di SICURELLO.no di oggi non vediamo solo il prima, ma anche il dopo.

Un attimo di smarrimento dei lavoratori, poi si fermano, dall'interno dell'edificio scendono, scaricano dal furgone cavalletti e nastro bianco/rosso, un paio di cartelli "pedoni sull'altro lato" (forse è una dotazione standard che hanno o forse qualcuno aveva già pensato alla necessità della segnaletica) e si mettono a delimitare (provvisoriamente) l'area.
