ARTICOLO DI PUNTOSICURO

Le immagini dell'insicurezza: declino costante

un lavoro pubblico eseguito nel totale dispregio delle normative...

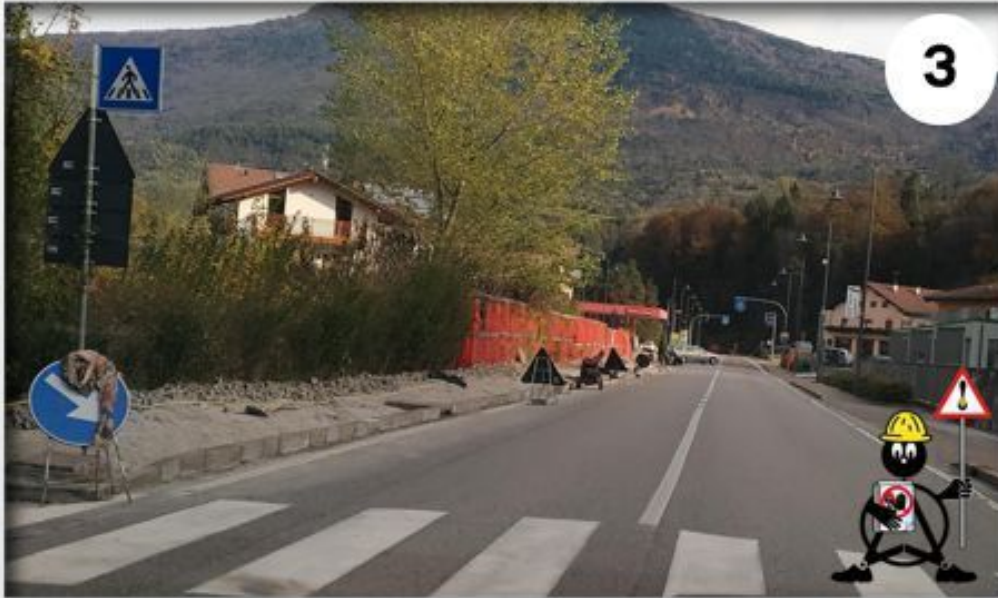
- Cartellonistica posizionata abbastanza a *casaccio*. Sembra quasi che la sequenza di posa dei segnali sia stata decisa "tirando i dadi", con ad esempio il segnale di "lavori in corso" posto alla fine del cantiere,

- Cartellonistica relativa alla segnalazione del cantiere posizionata lungo la zona lavori e non a monte della zona pericolosa, così come previsto dal Codice della Strada,

- Cartelli certamente poco credibili e coerenti
 - una velocità di 10 km/h su una strada statale non rientra certamente nei "canoni",
 - la prescrizione di velocità massima pari a 10 km/h seguita a pochissima distanza dal cartello relativo ai 20 km/h,

- il segnale di pericolo privo del necessario pannello integrativo,
 - due frecce sovrapposte fra loro,
- Zavorramenti dei segnali eseguiti quasi esclusivamente con elementi lapidei,

- Assenza di delimitazioni tra la normale circolazione stradale e la zona lavori (nessuna barriera di protezione, nessuna compartimentazione, nessuna recinzione),

- Totale assenza di indumenti ad alta visibilità, che in questo caso - vista la tipologia di strada ? dovrebbe essere pari alla Classe 3.

Per non parlare del posizionamento dei lavoratori...
