## **ARTICOLO DI PUNTOSICURO**

## Le immagini dell'insicurezza: demolizione controllata!

Cosa potrebbe succedere al lavoratore in caso di cedimento della struttura in demolizione?

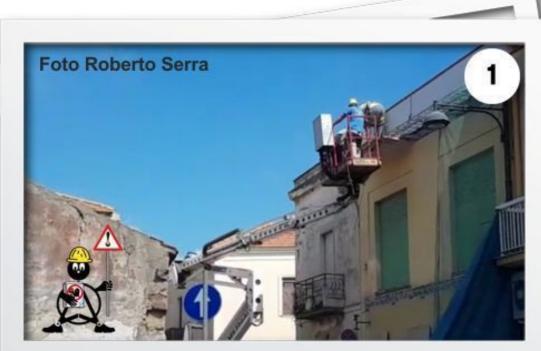
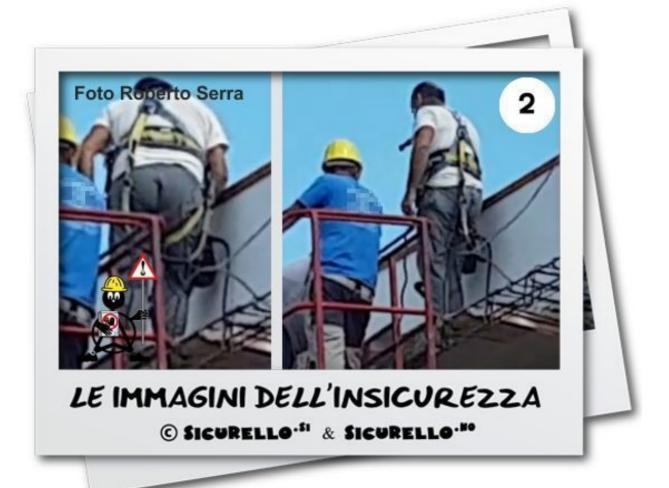
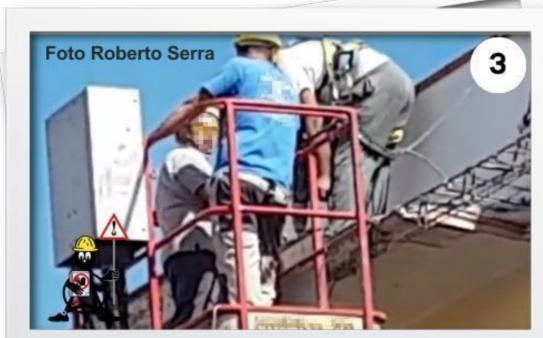
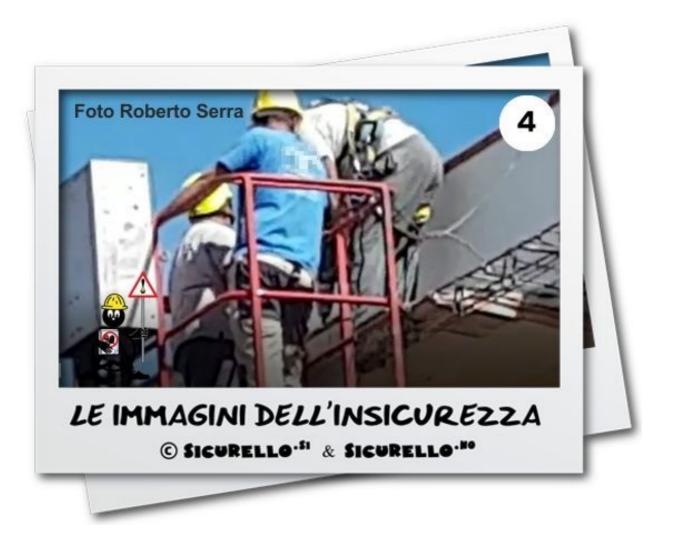
Le fotografie sono molto esplicite: un lavoratore sta eseguendo l'attività di demolizione di un *cornicione* in cemento armato, è posizionato direttamente su di esso e demolisce il <u>calcestruzzo</u> posto sotto i suoi piedi. La quota di lavoro si può stimare tra i 5,00 ed i 6,00 metri e tale è anche l'altezza di caduta dell'operaio se qualcosa dovesse andare male.

In effetti indossa l'imbrago, ma non risulta che esso sia ancorato ad un punto stabile e pertanto risulta totalmente inutile. Da considerare che anche se l'imbrago fosse correttamente ancorato la procedura di lavoro risulterebbe comunque scorretta.

Cosa potrebbe succedere al lavoratore in caso di cedimento della struttura in demolizione è facilmente immaginabile e certamente i colleghi sulla piattaforma (tra l'altro privi dei <u>dpi anticaduta</u>) non sarebbero certamente in grado di "proteggerlo".
