Le immagini dell'insicurezza: demolizione controllata!

Cosa potrebbe succedere al lavoratore in caso di cedimento della struttura in demolizione?

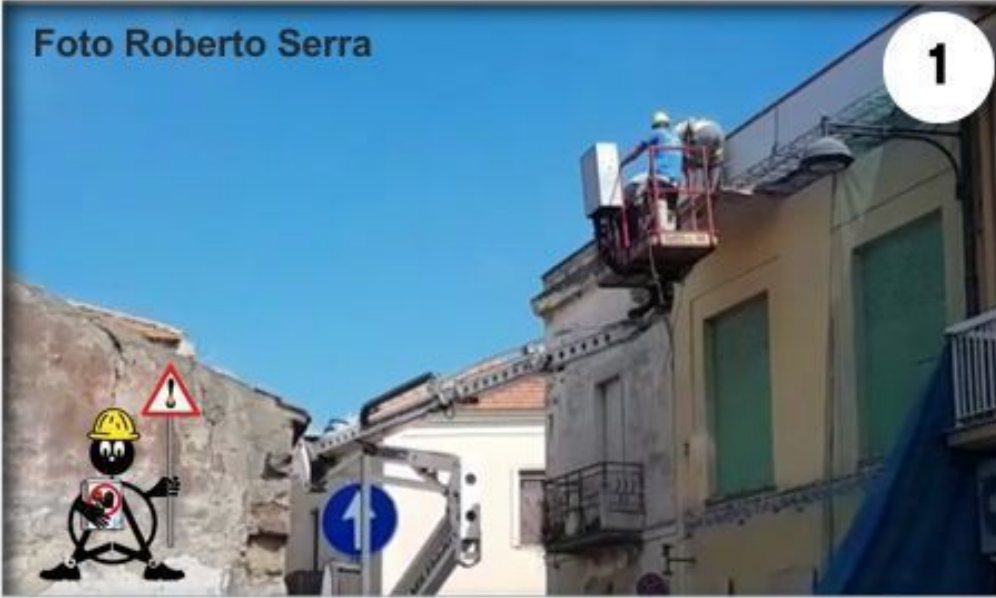
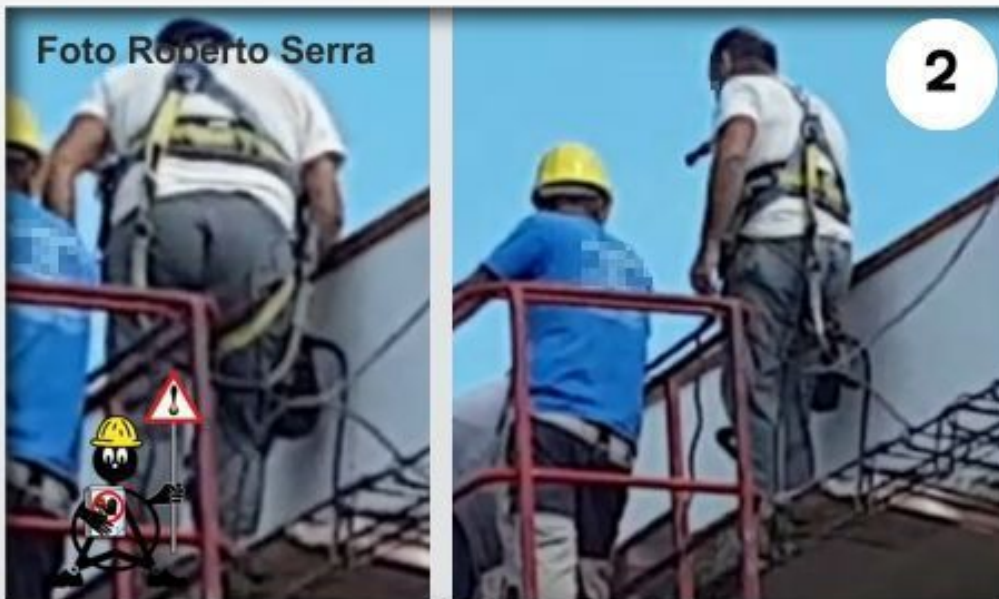
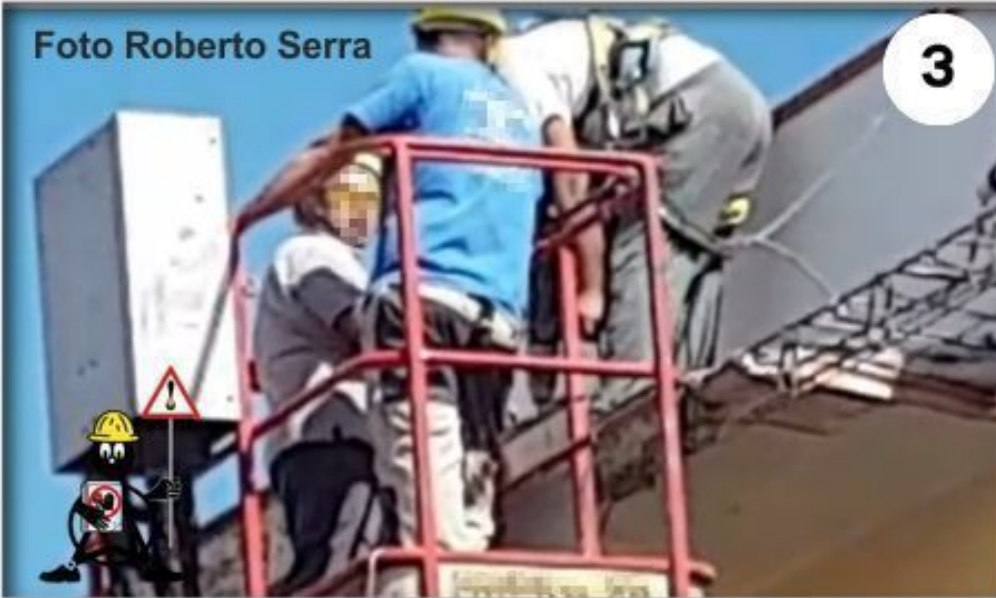
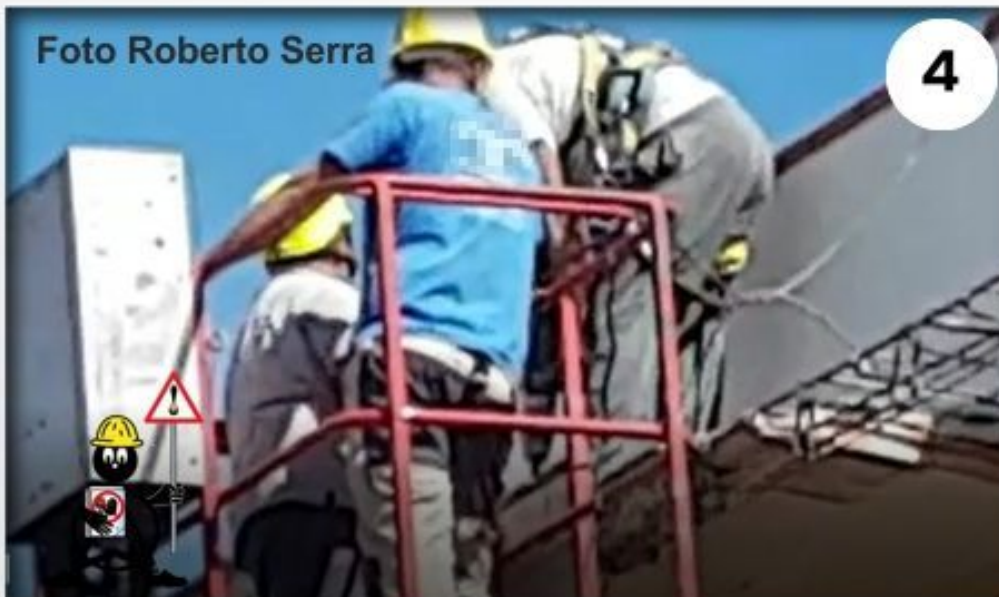
Le fotografie sono molto esplicite: un lavoratore sta eseguendo l'attività di demolizione di un *cornicione* in cemento armato, è posizionato direttamente su di esso e demolisce il calcestruzzo posto sotto i suoi piedi. La quota di lavoro si può stimare tra i 5,00 ed i 6,00 metri e tale è anche l'altezza di caduta dell'operaio se qualcosa dovesse andare male.

In effetti indossa l'imbrago, ma non risulta che esso sia ancorato ad un punto stabile e pertanto risulta totalmente inutile. Da considerare che anche se l'imbrago fosse correttamente ancorato la procedura di lavoro risulterebbe comunque scorretta.

Cosa potrebbe succedere al lavoratore in caso di cedimento della struttura in demolizione è facilmente immaginabile e certamente i collegi sulla piattaforma (tra l'altro privi dei dpi anticaduta) non sarebbero certamente in grado di "proteggerlo".
